## 改善箇所説明図

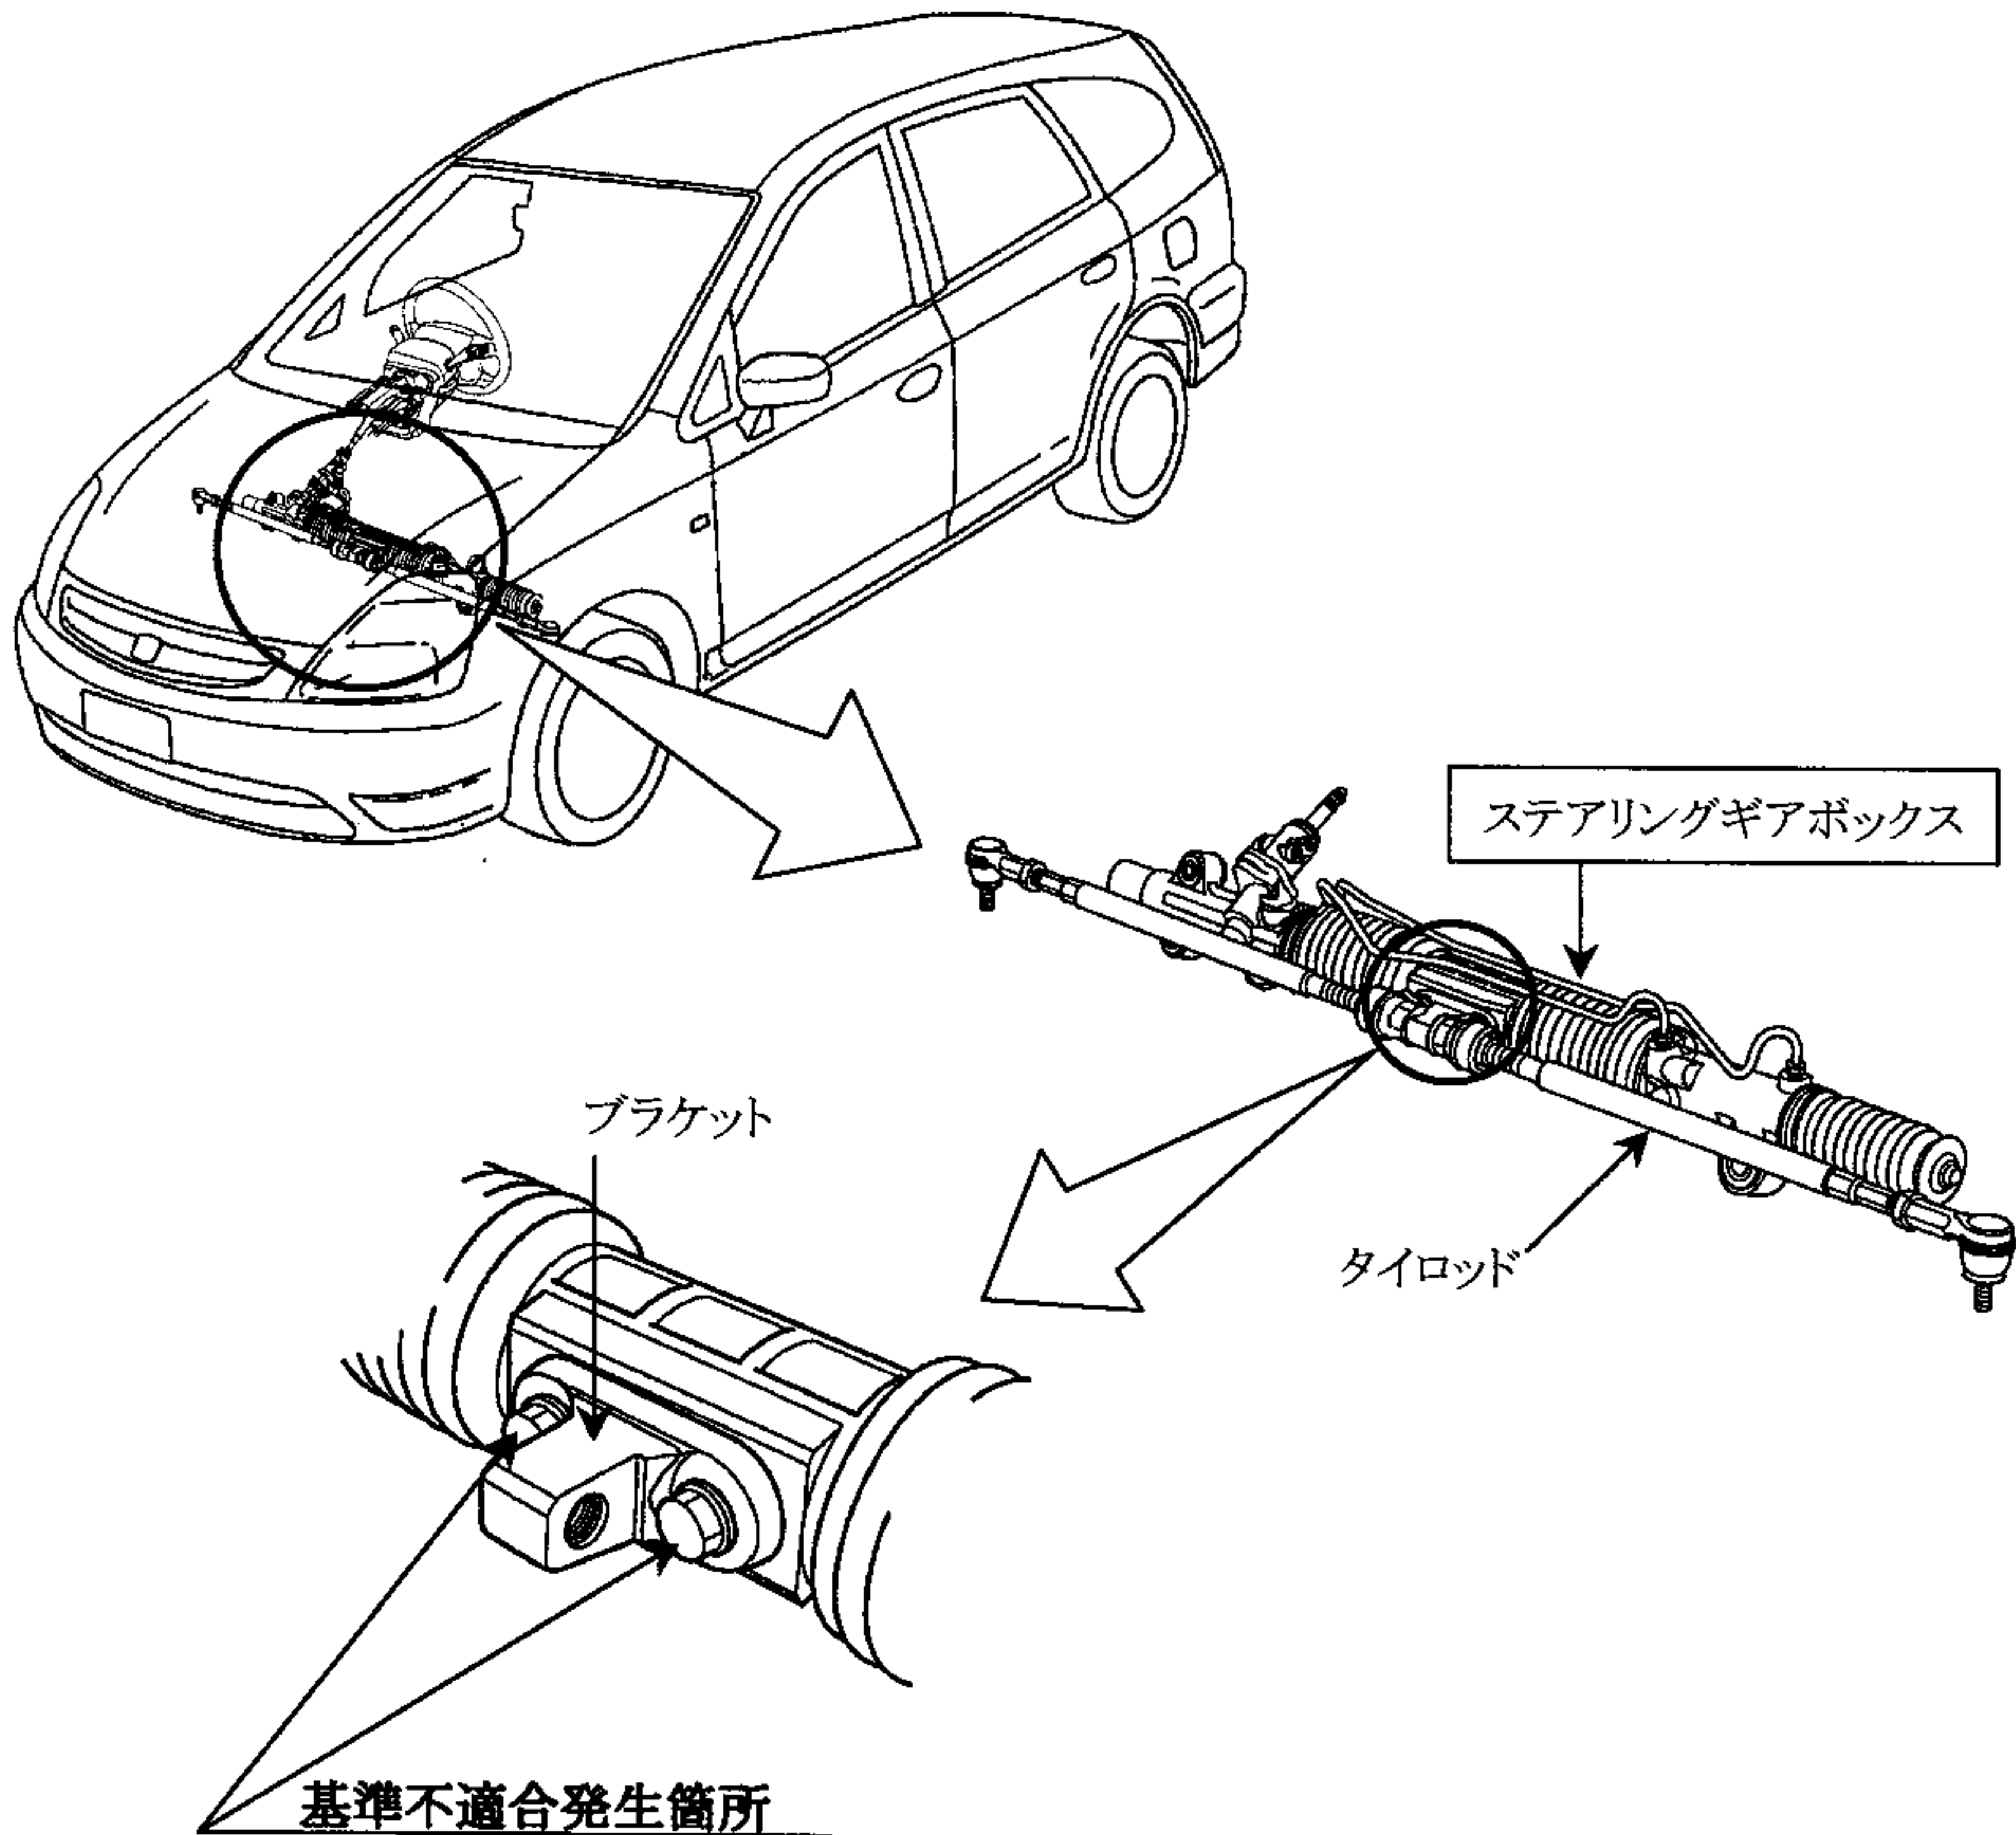
油圧式パワーステアリングのギアボックスにタイロッドを取り付けるブラケットのボルト締め付け力が不足しているため、車庫入れ等の極低速時に据え切り操作を行うと当該ボルトが弛み、そのまま使用を続けるとボルトが折損し、ギアボックスからブラケットが外れるものがある。そのため、ハンドル操作ができなくなるおそれがある。

全車両、ブラケット取り付けボルトの締め付け状態を点検し、締め付け力が不足しているものはステアリングギアボックスを良品と交換する。

識別: ブラケット側の左側タイロッドに黄色ペイントを塗布する。
