## 改善箇所説明図

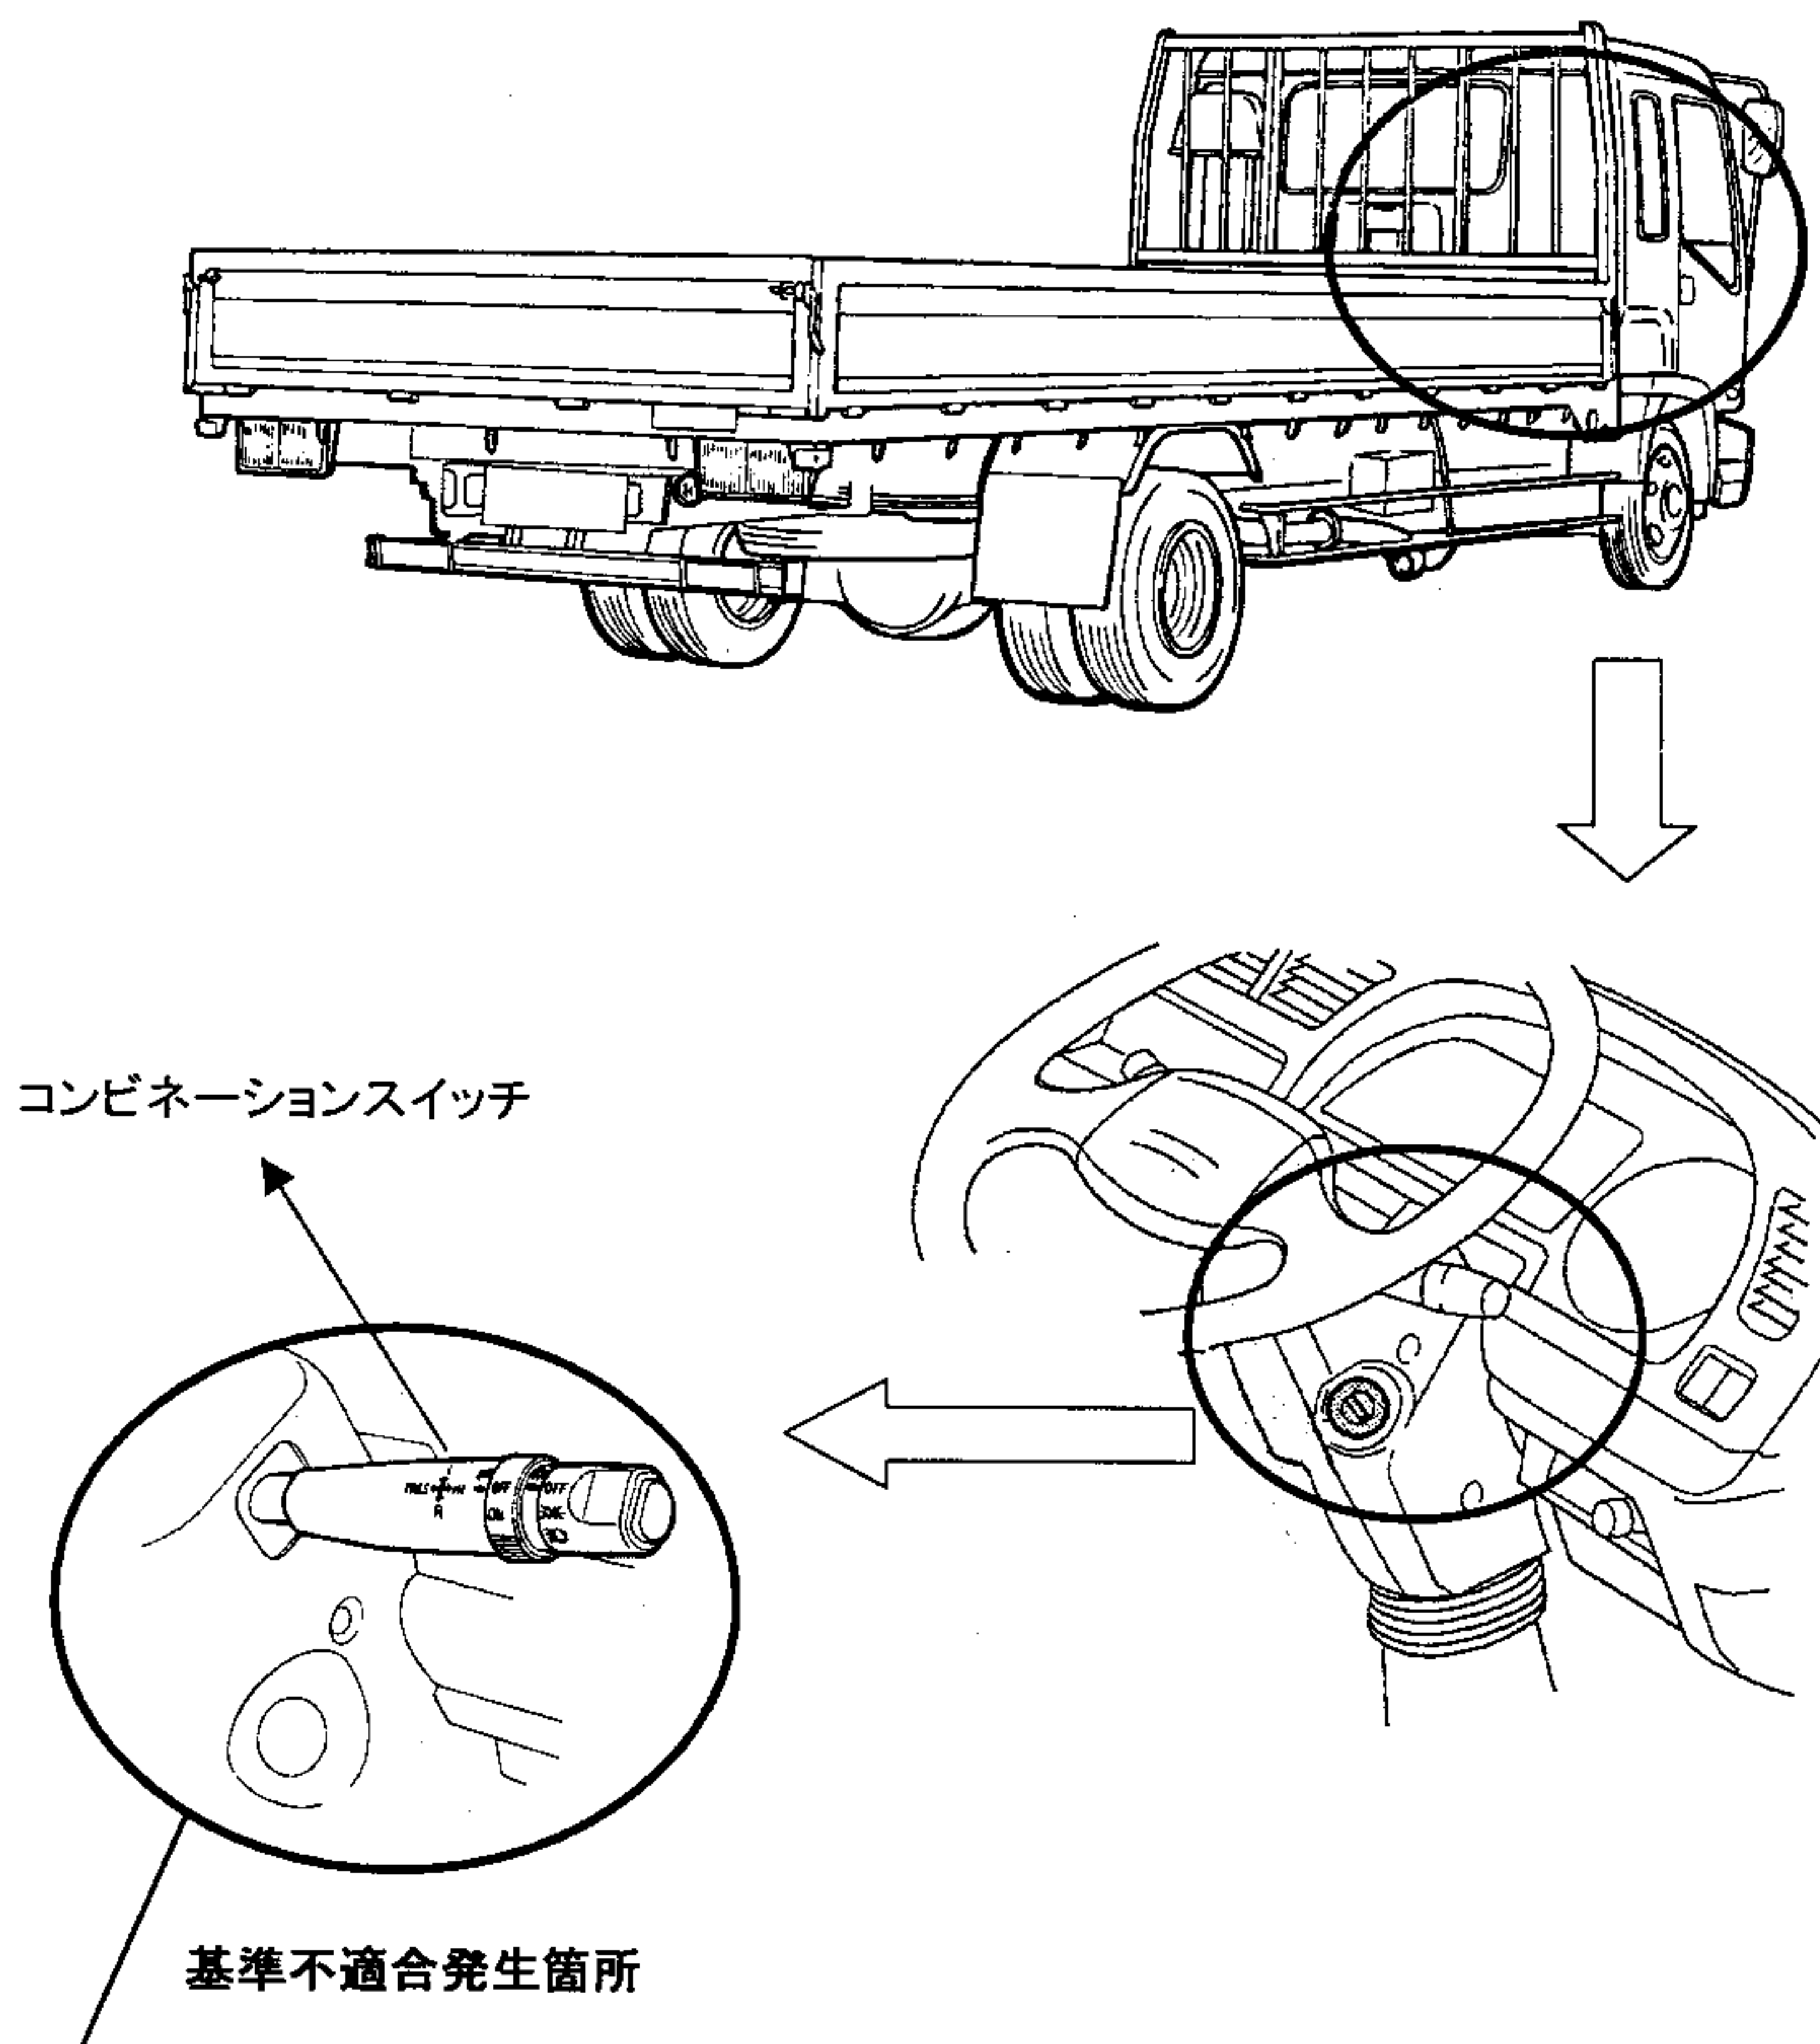
コンビネーションスイッチ内部の側方照射灯スイッチの接点形状が不適切なため、車線を変更する際等、コンビネーションスイッチをそのストロークの中間位置に保持した状態で側方照射灯を点灯させる操作を行なうと、当該接点間にアーク放電が発生して接点が摩耗し、摩耗粉が基板上に堆積するものがある。そのため、基板上の接点間が短絡して発熱し、火災に至るおそれがある。

全車両、側方照射灯スイッチの作動を点検し、側方照射灯スイッチ回路にリレーを追加する。

識別:ステアリングチルトレバーに白色ペイントを塗布する。
