# 改善箇所説明図

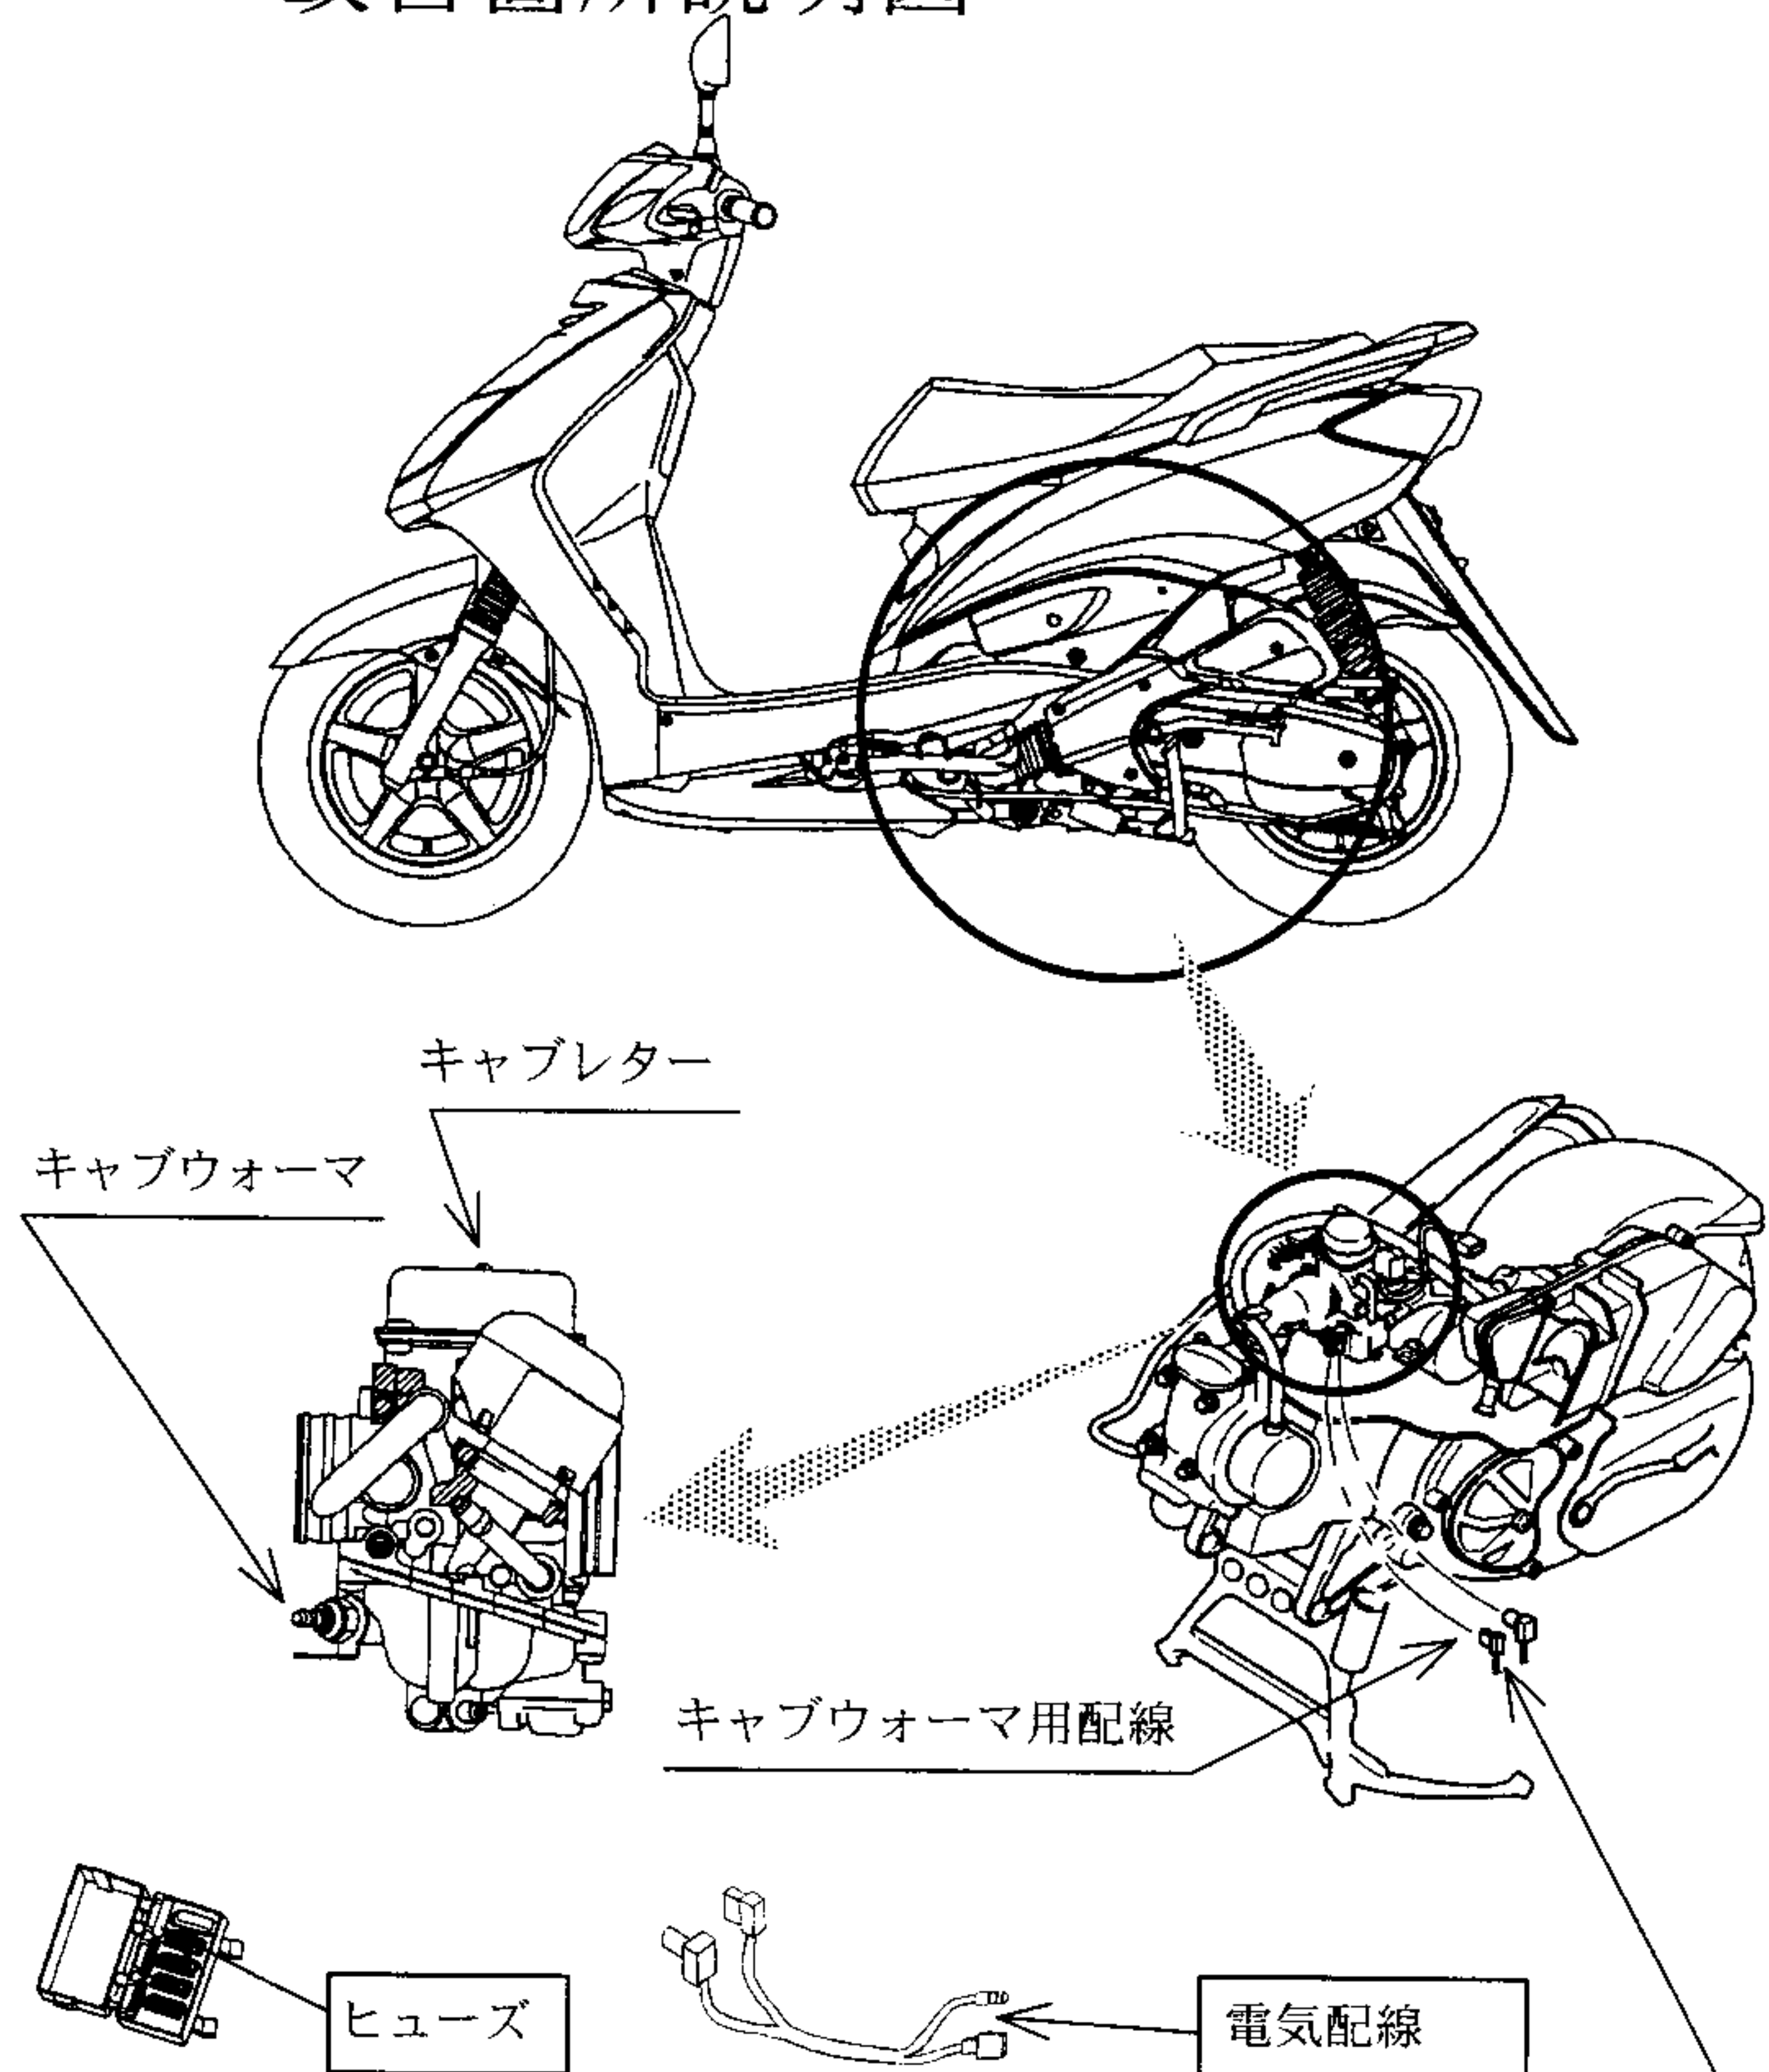
## 不具合発生箇所

気温が低い時にキャブレターを温めるための装置（キャブウォーマ）の配線が不適切なため、キャブウォーマが作動するとキャブレターと車体の間に電位差が発生する。そのため、整備作業時等、キャブレターと車体の間が短絡した場合、キャブウォーマ用のヒューズが溶断し、キャブウォーマが作動しなくなる。周囲に引火性の可燃物があると、最悪の場合、短絡した際に発生する火花により火災に至るおそれがある。

改善の内容：全車両、キャブウォーマに電気配線を追加するとともに、キャブウォーマ用のヒューズを点検し、溶断しているものは新品と交換する。
