## 改善箇所説明図

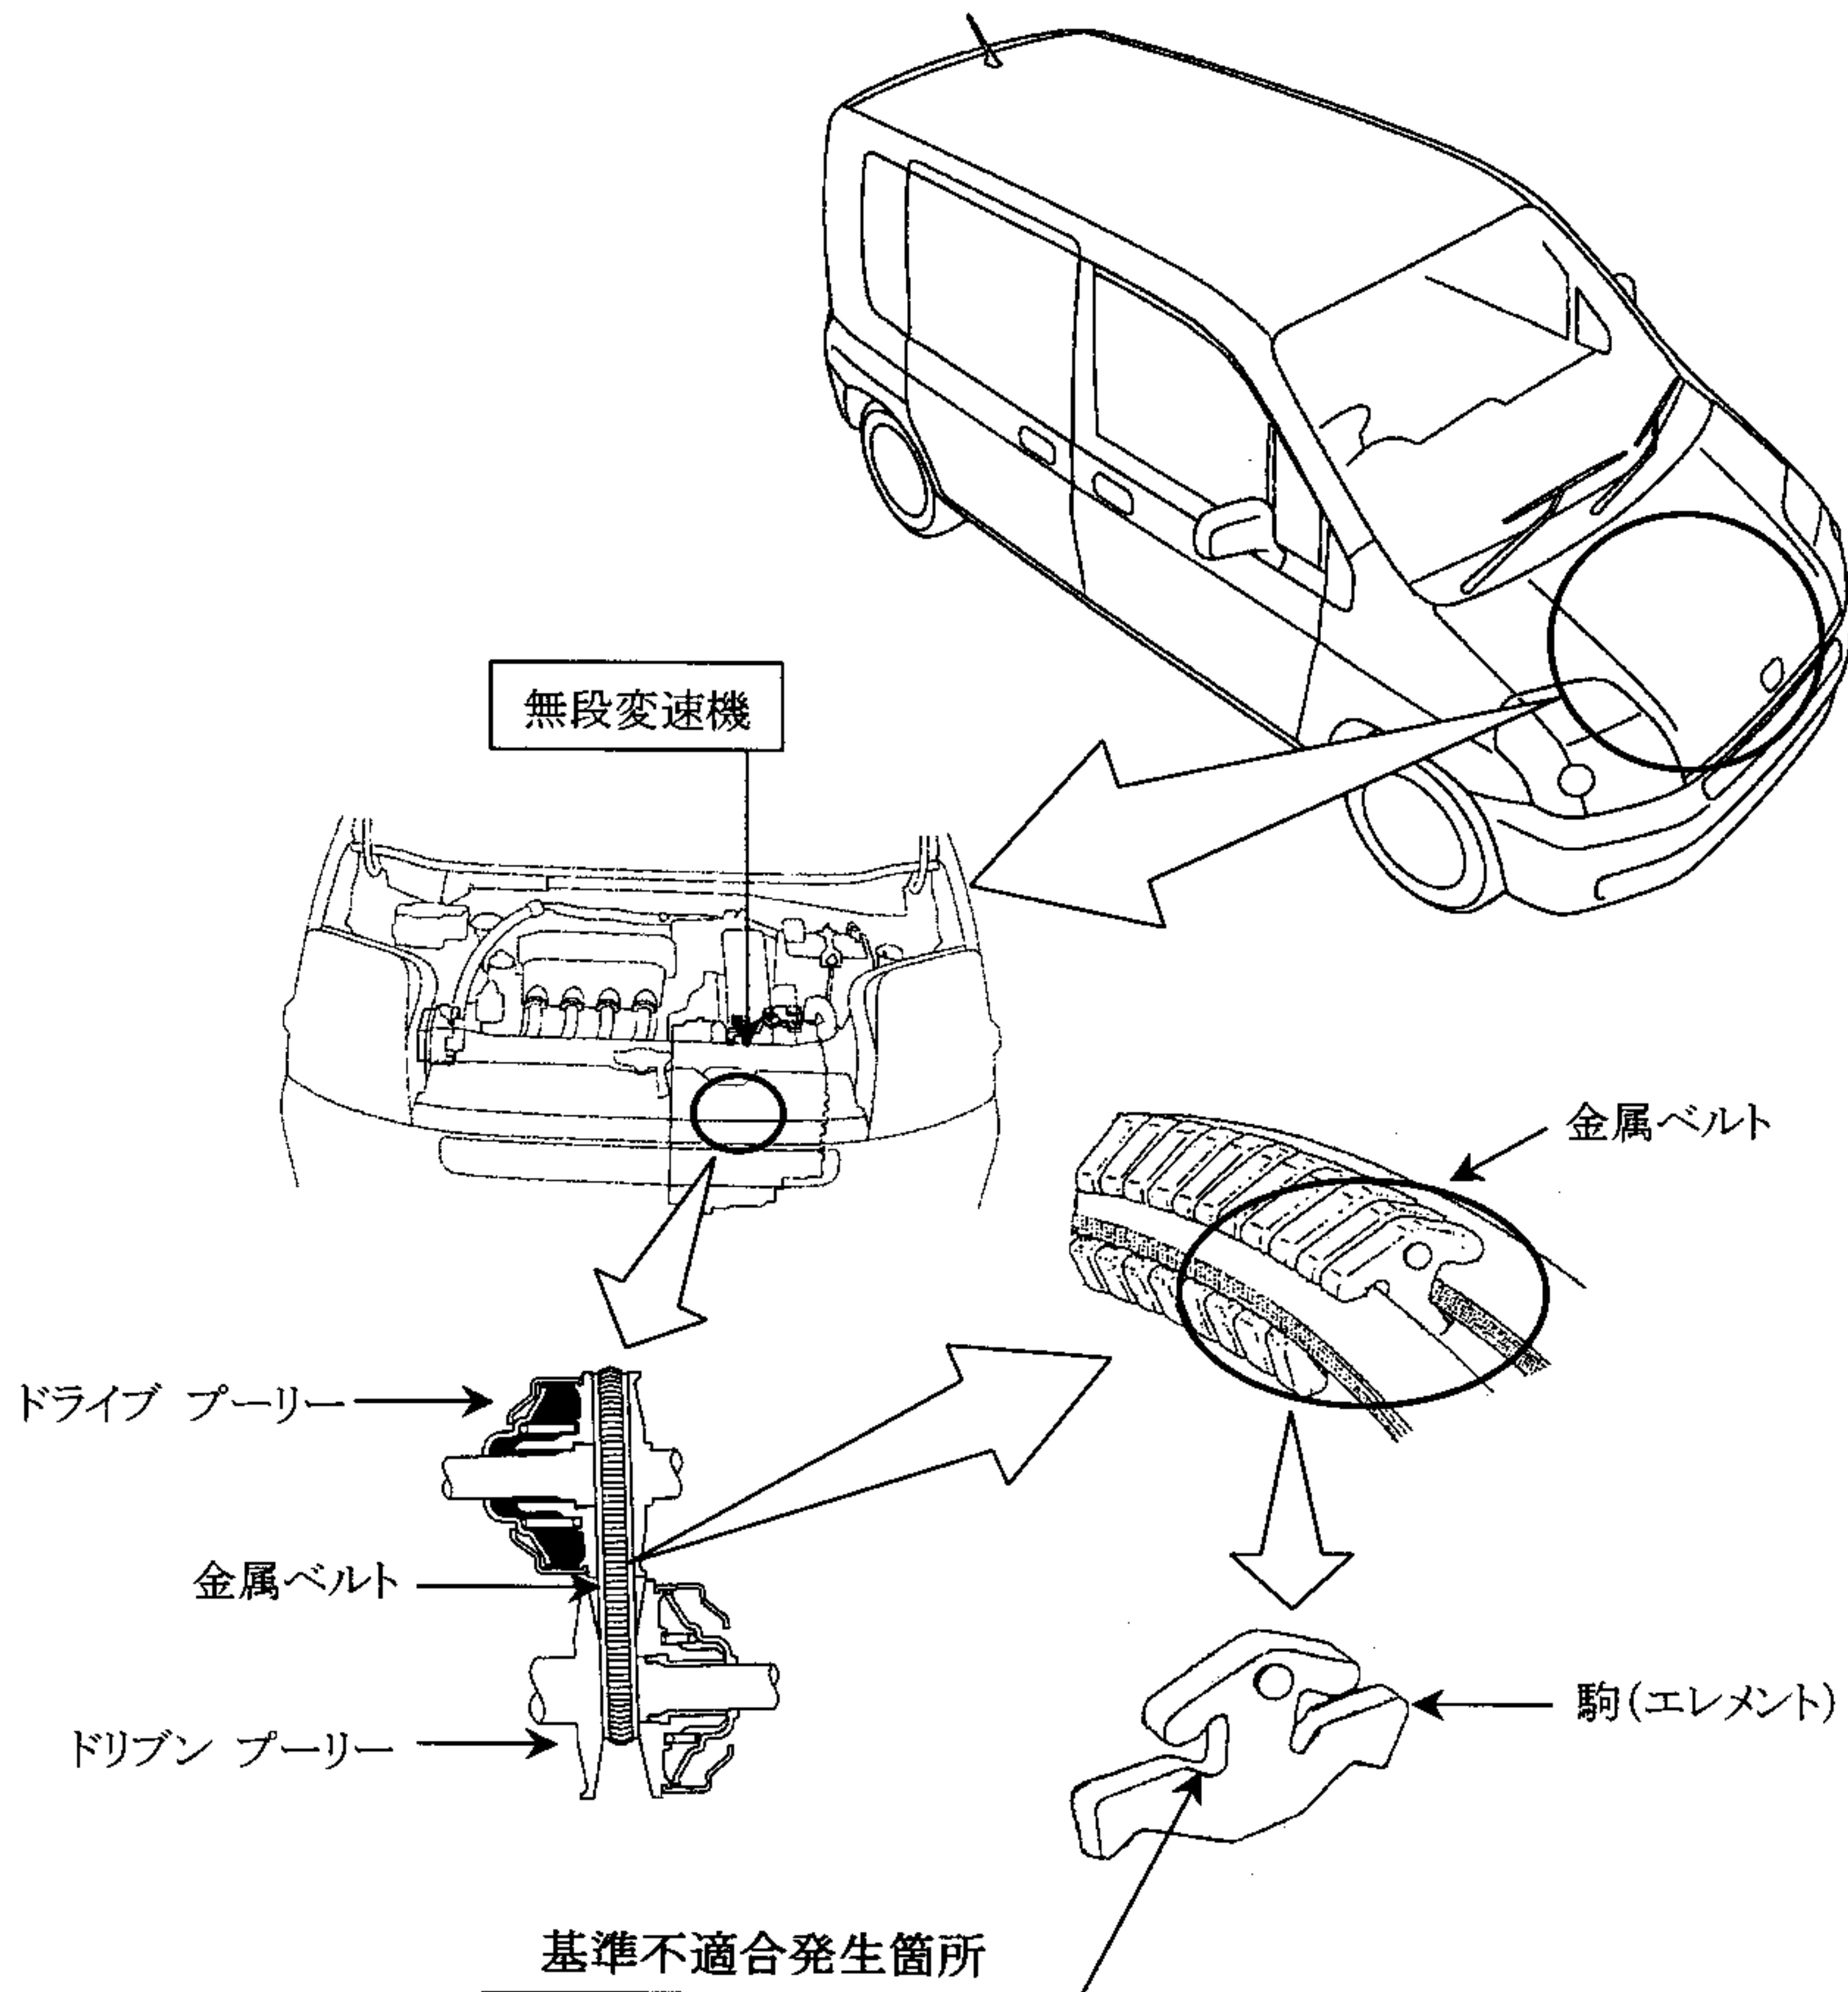
無段変速機の金属ベルトを構成している駒（エレメント）のプレス加工が不適切なため、走行時の負荷が当該駒の根元部に集中し、当該部に亀裂が発生して破断するものがある。そのため、その破断片が金属ベルトとプーリーの間に噛み込み、金属ベルトが破断して走行不能となるおそれがある。

全車両、無段変速機を良品と交換する。

注:  は交換部品を示す。

識別: ボンネットの左側ヒンジの車体側ボルト頭部に黄色ペイントを塗布する。
