## 改善箇所説明図

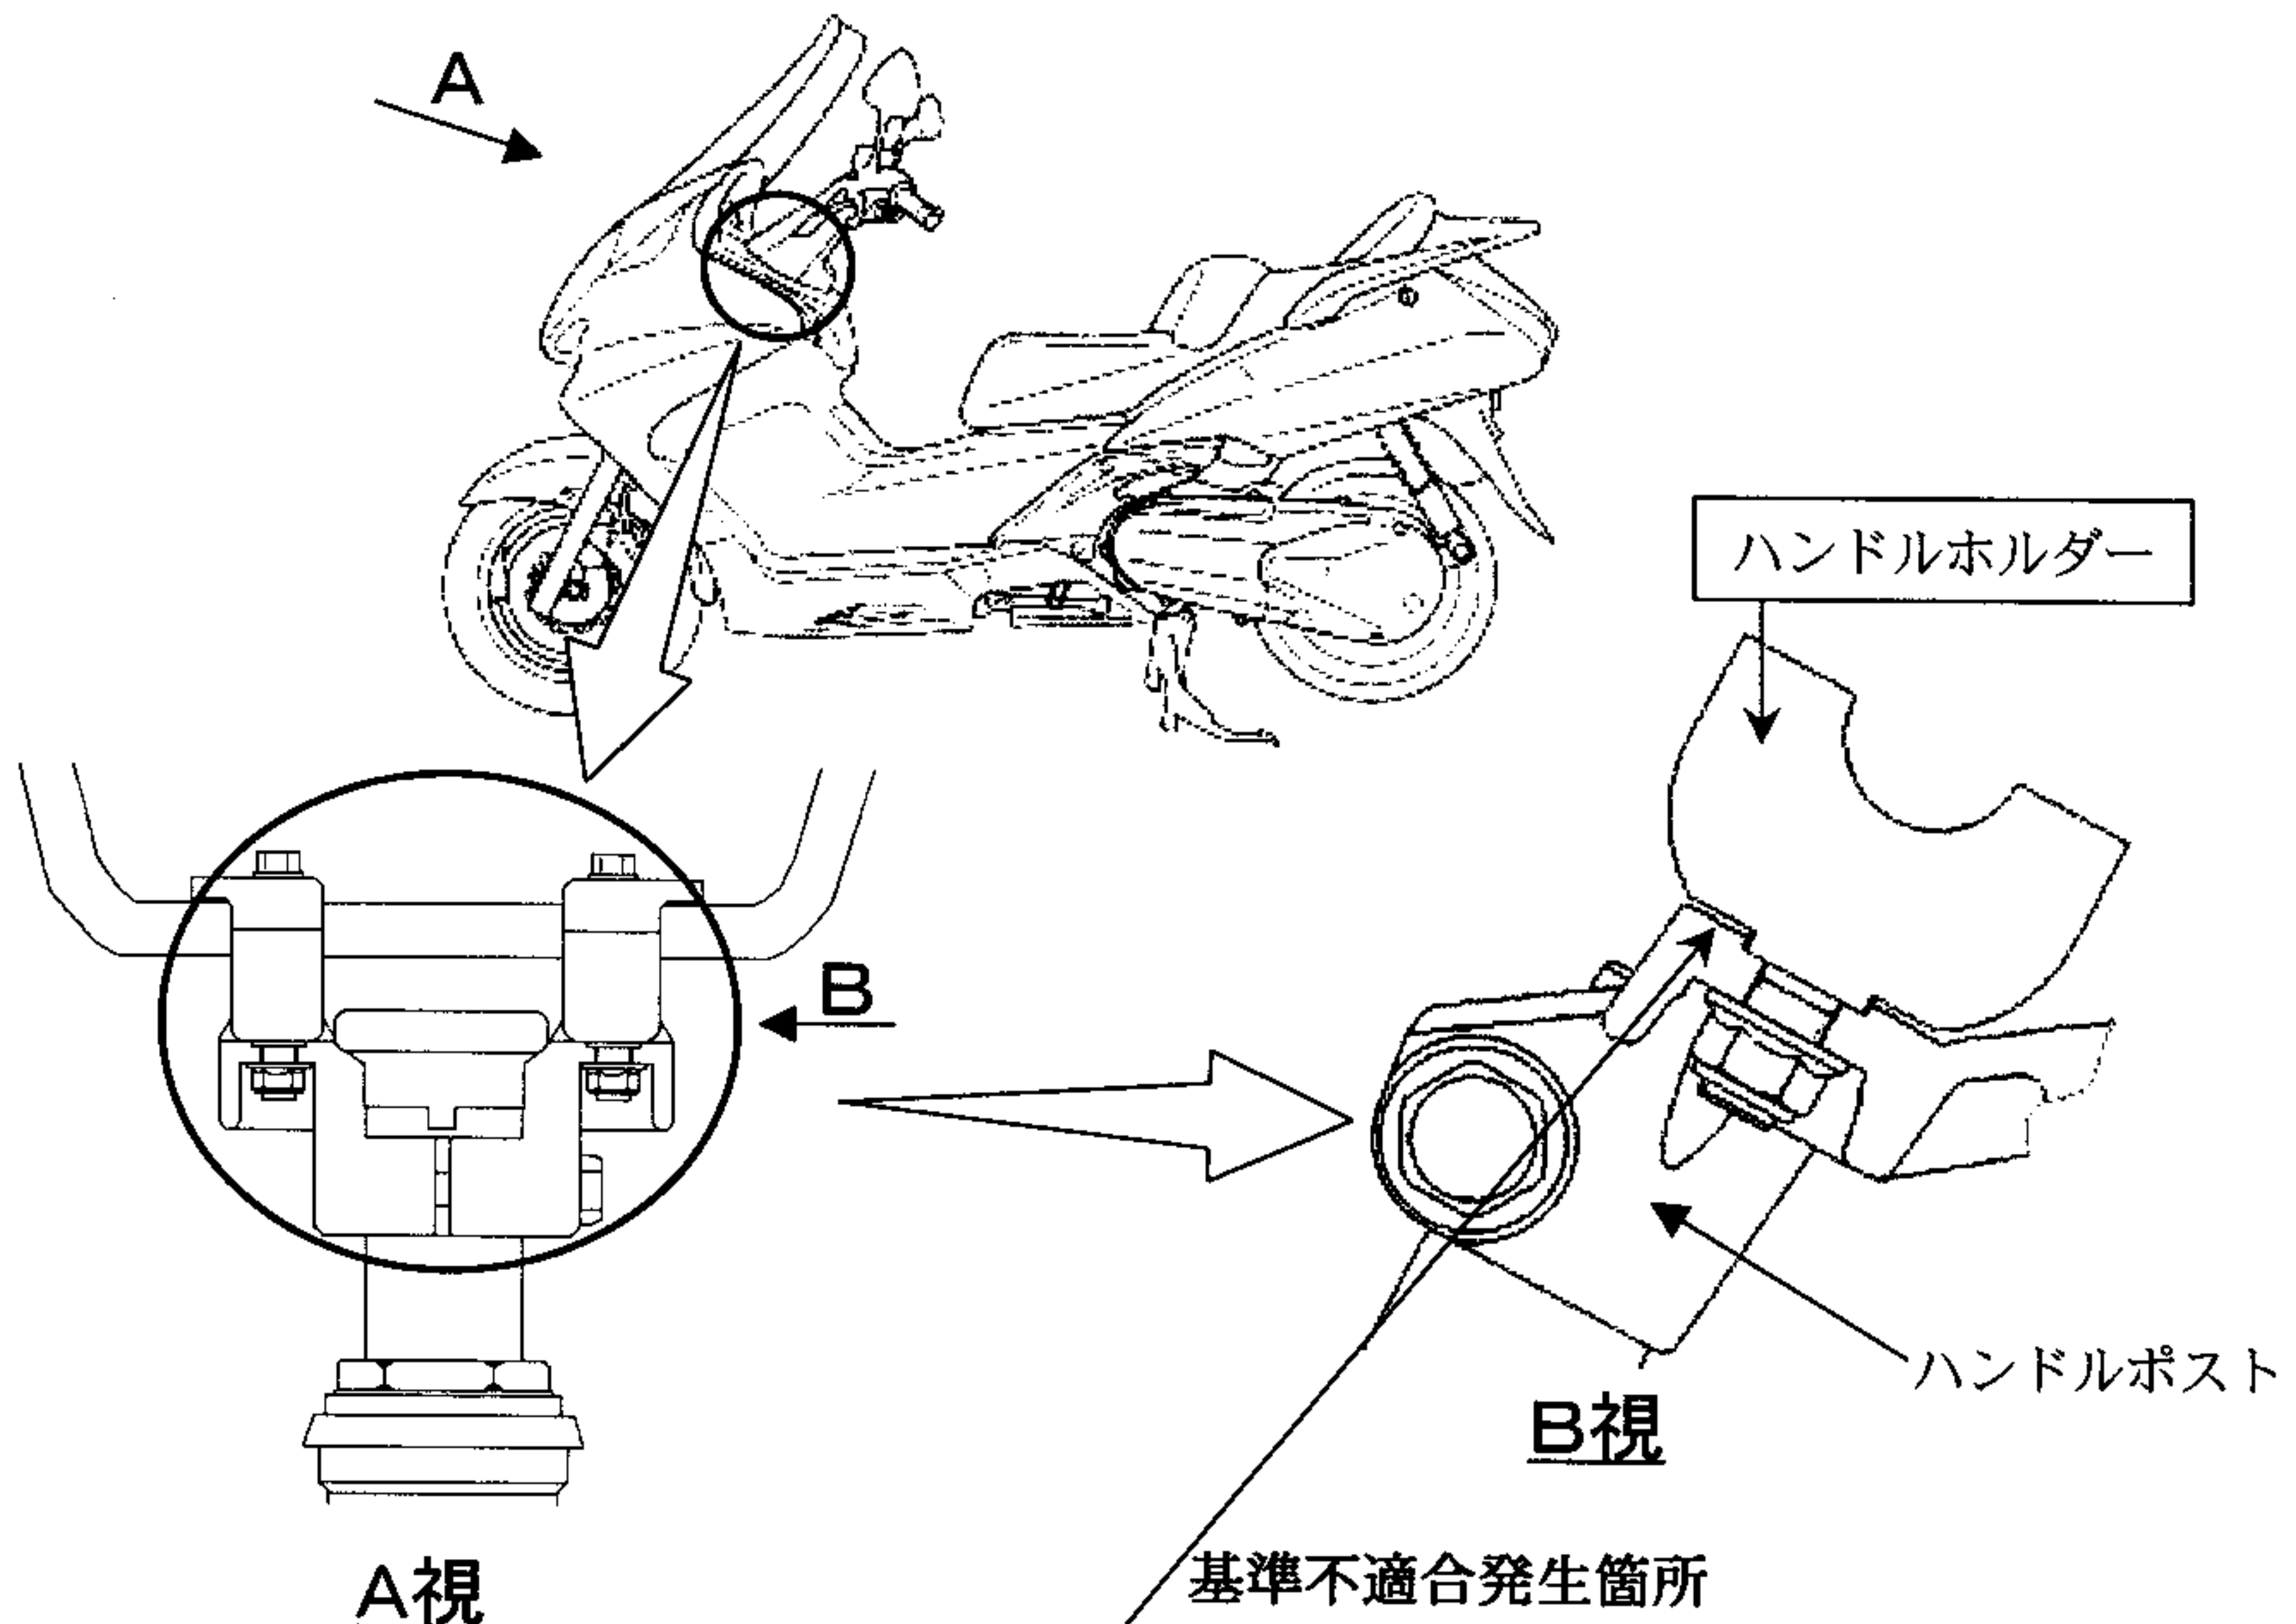
ハンドルを固定するハンドルホルダーと車体側のハンドルポストの寸法設定が不適切なため、ハンドルホルダー着座面に隙間があり、走行時の振動等により片側のハンドルホルダーボルトが破断するものがある。そのため、そのまま使用を続けるともう一方のボルトも破断しハンドルが外れるおそれがある。

全車両、ハンドルホルダーを新品に交換するとともに、ホルダー取り付け部にワッシャーを追加して新品のロックナットで締め付ける。
