# 改善箇所説明図

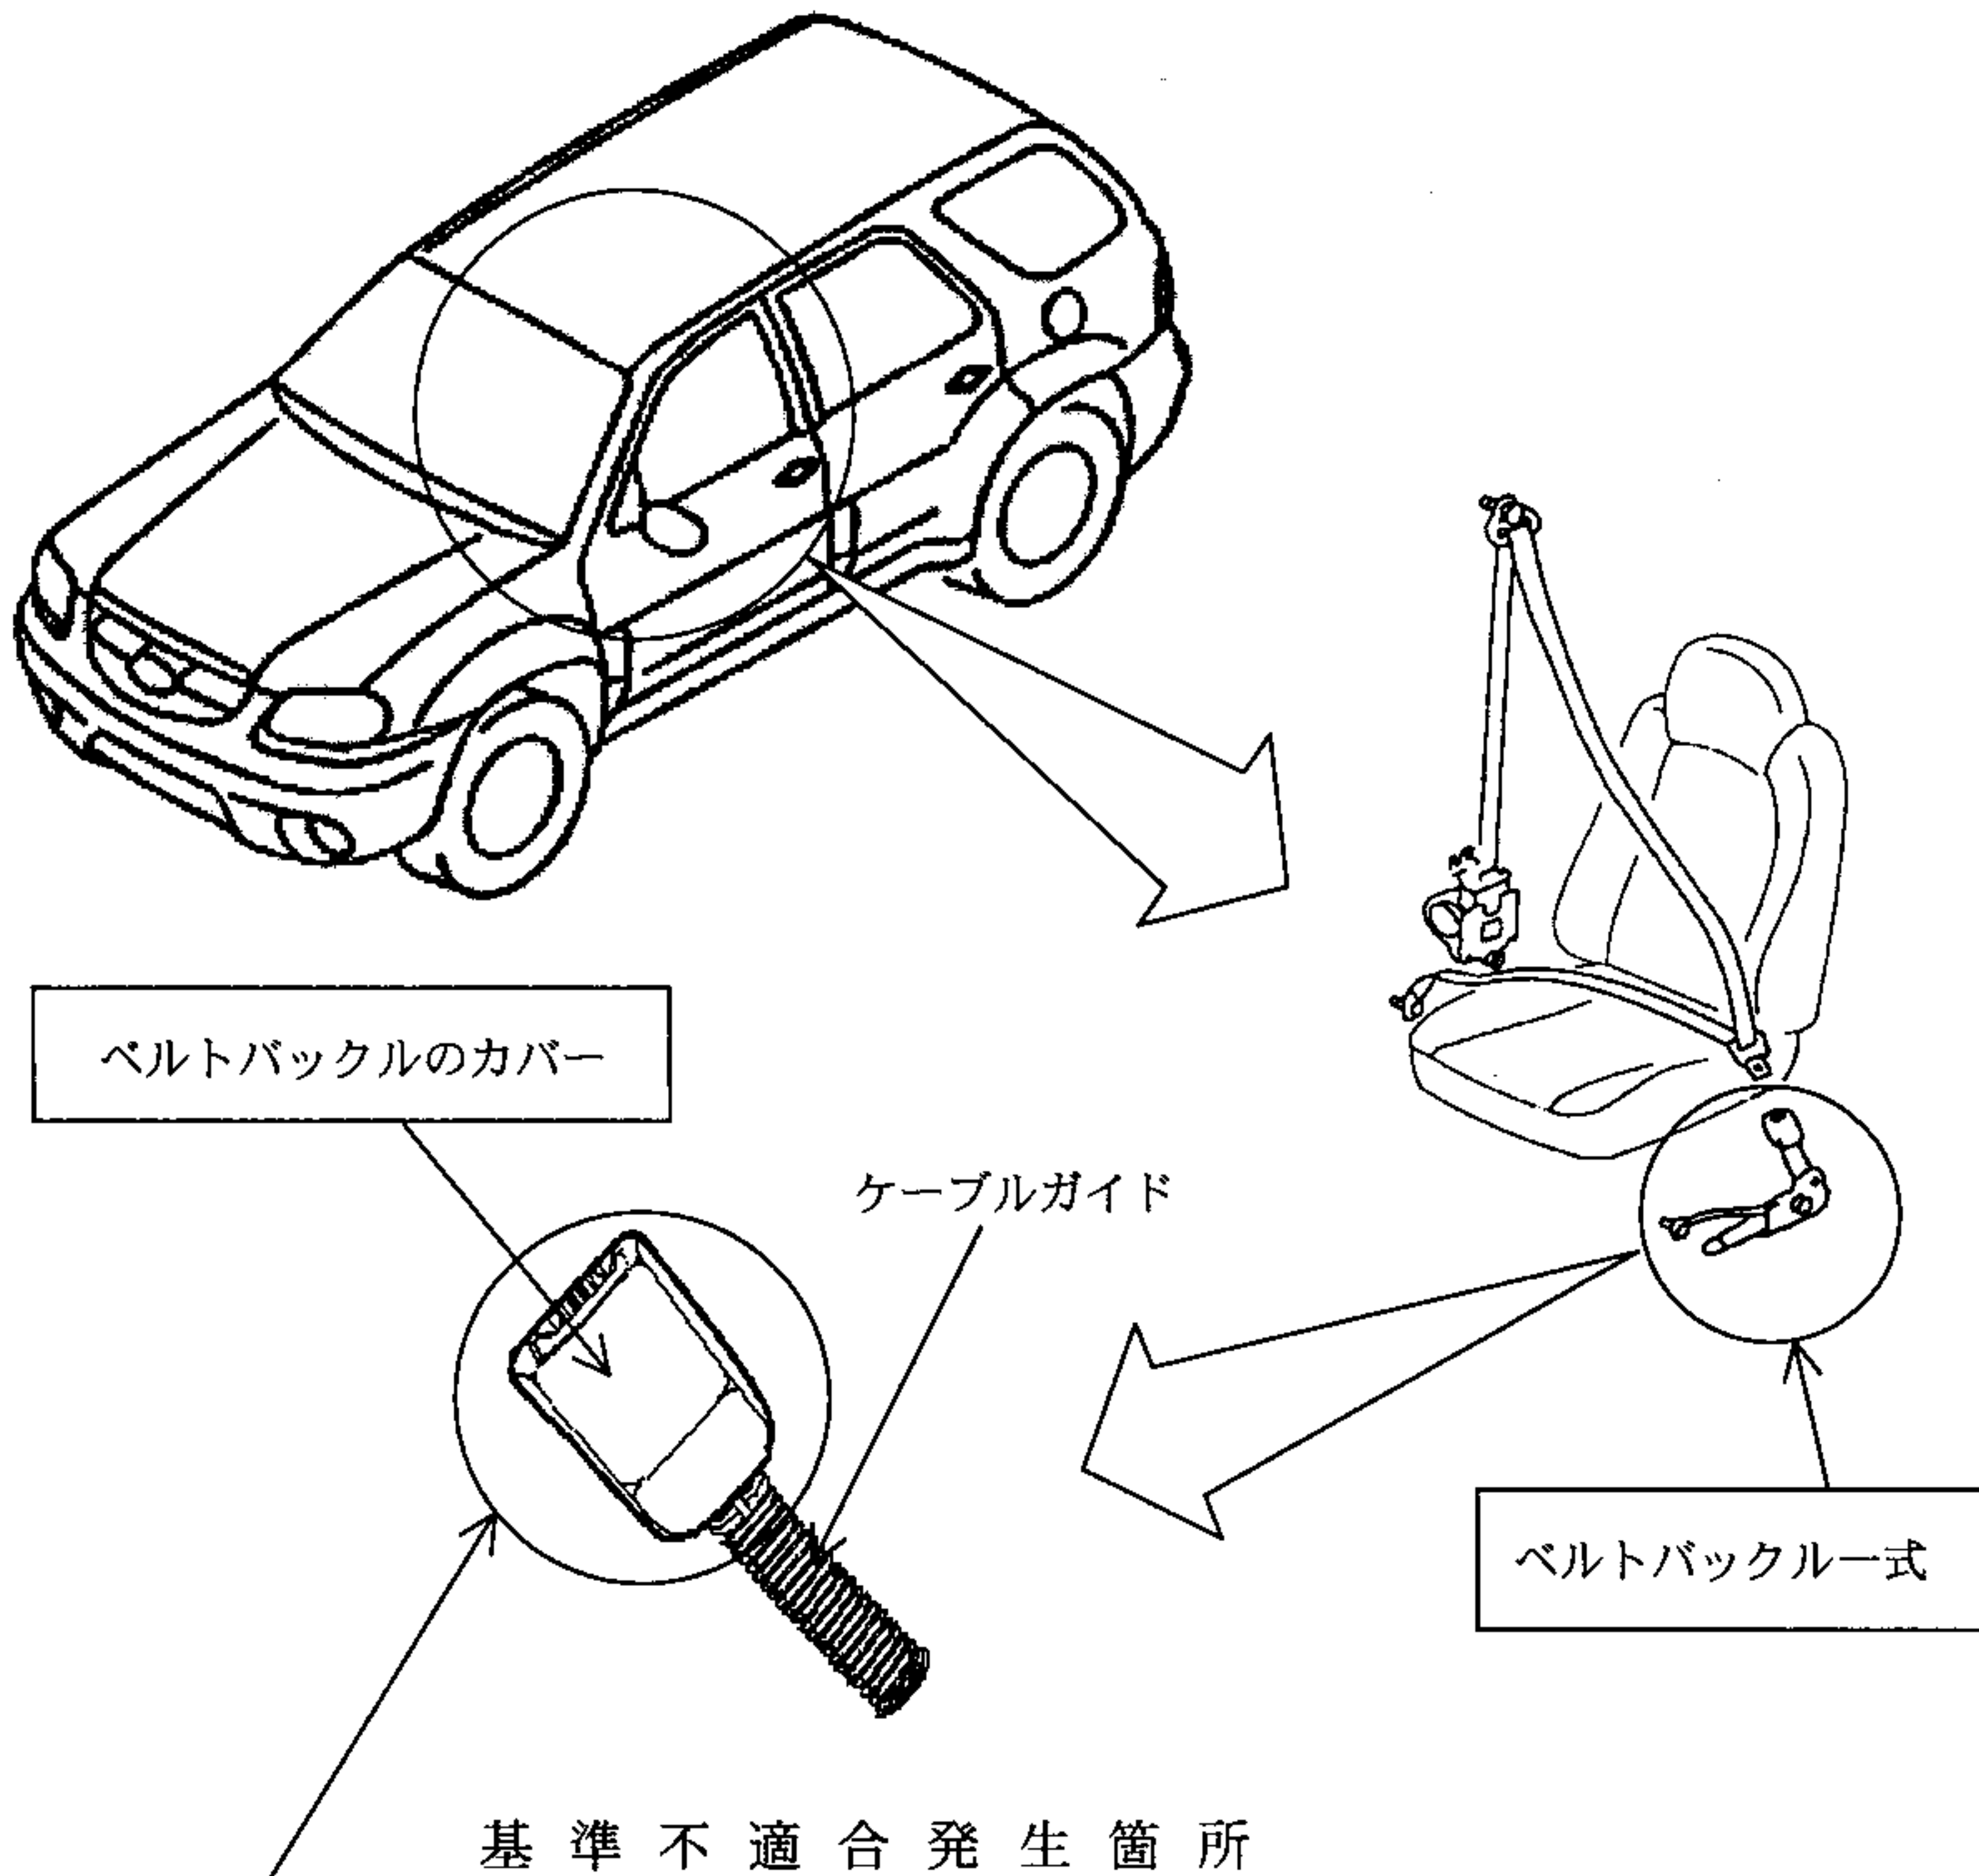
運転席及び助手席の座席ベルトにおいて、ベルトバックルのカバー内側の構造が不適切なため、ベルトバックルとケーブルガイドの間を繰り返し折り曲げると、当該カバー内側にある突起（ベルト装着時の異音を防止するためのもの）が破損し、その破片がロック機構に噛み込むものがある。そのため、ロック機構が正常に作動しなくなりベルトが装着できない、または装着したベルトが体を動かすなどわずかな負荷で外れるおそれがある。

全車両、運転席及び助手席のベルトバックルを点検し、ベルトが確実にロックする場合は、当該ベルトバックルのカバーを対策品と交換する。また、ベルトが確実にロックしない場合は、ベルトバックル一式を新品と交換する。
