# 改善箇所説明図

## 基準不適合発生箇所

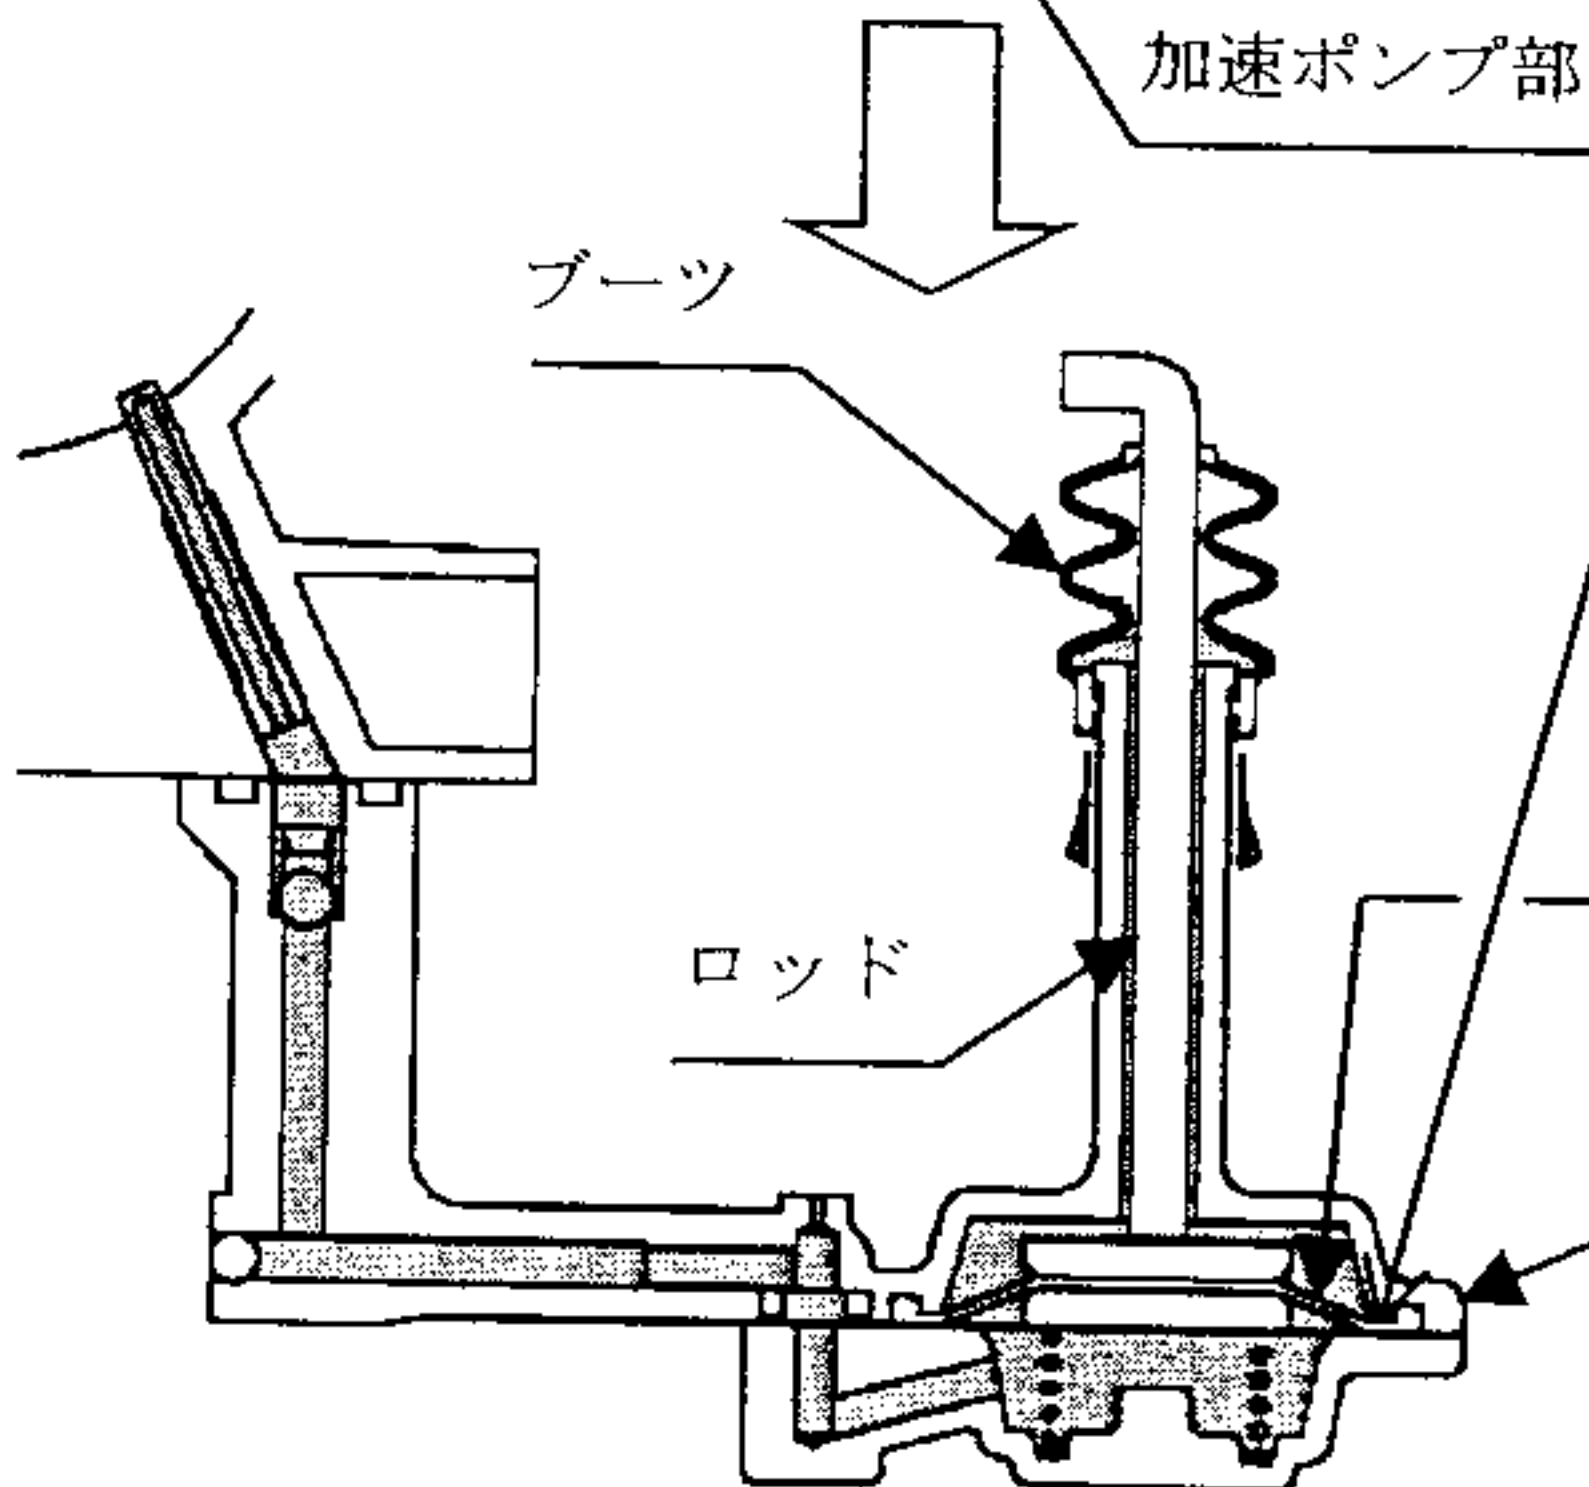
加速ポンプ部

キャブレタの加速ポンプ室内のダイヤフラムに厚さ寸法が不適切なものを組み付けたため、キャブレタとダイヤフラムの組合せにより、ダイヤフラムが膨潤した場合、ダイヤフラム内部の応力が過大となり破損するものがある。そのため、そのまま使用を続けると、加速ポンプのロッド上部のブーツ部から燃料が漏れるおそれがある。

全車両、ダイヤフラムを対策品と交換する。

識別：キャブレタ中央部後ろ側にあるロットマーク刻印部の上部に識別用ポンチマークを打刻する。
