## 改善箇所説明図 ①

三菱車（ふそう キャンター）

## 改善箇所説明図 ②

日野車（日野 デュトロ）  
トヨタ車（ダイナ・トヨエース）

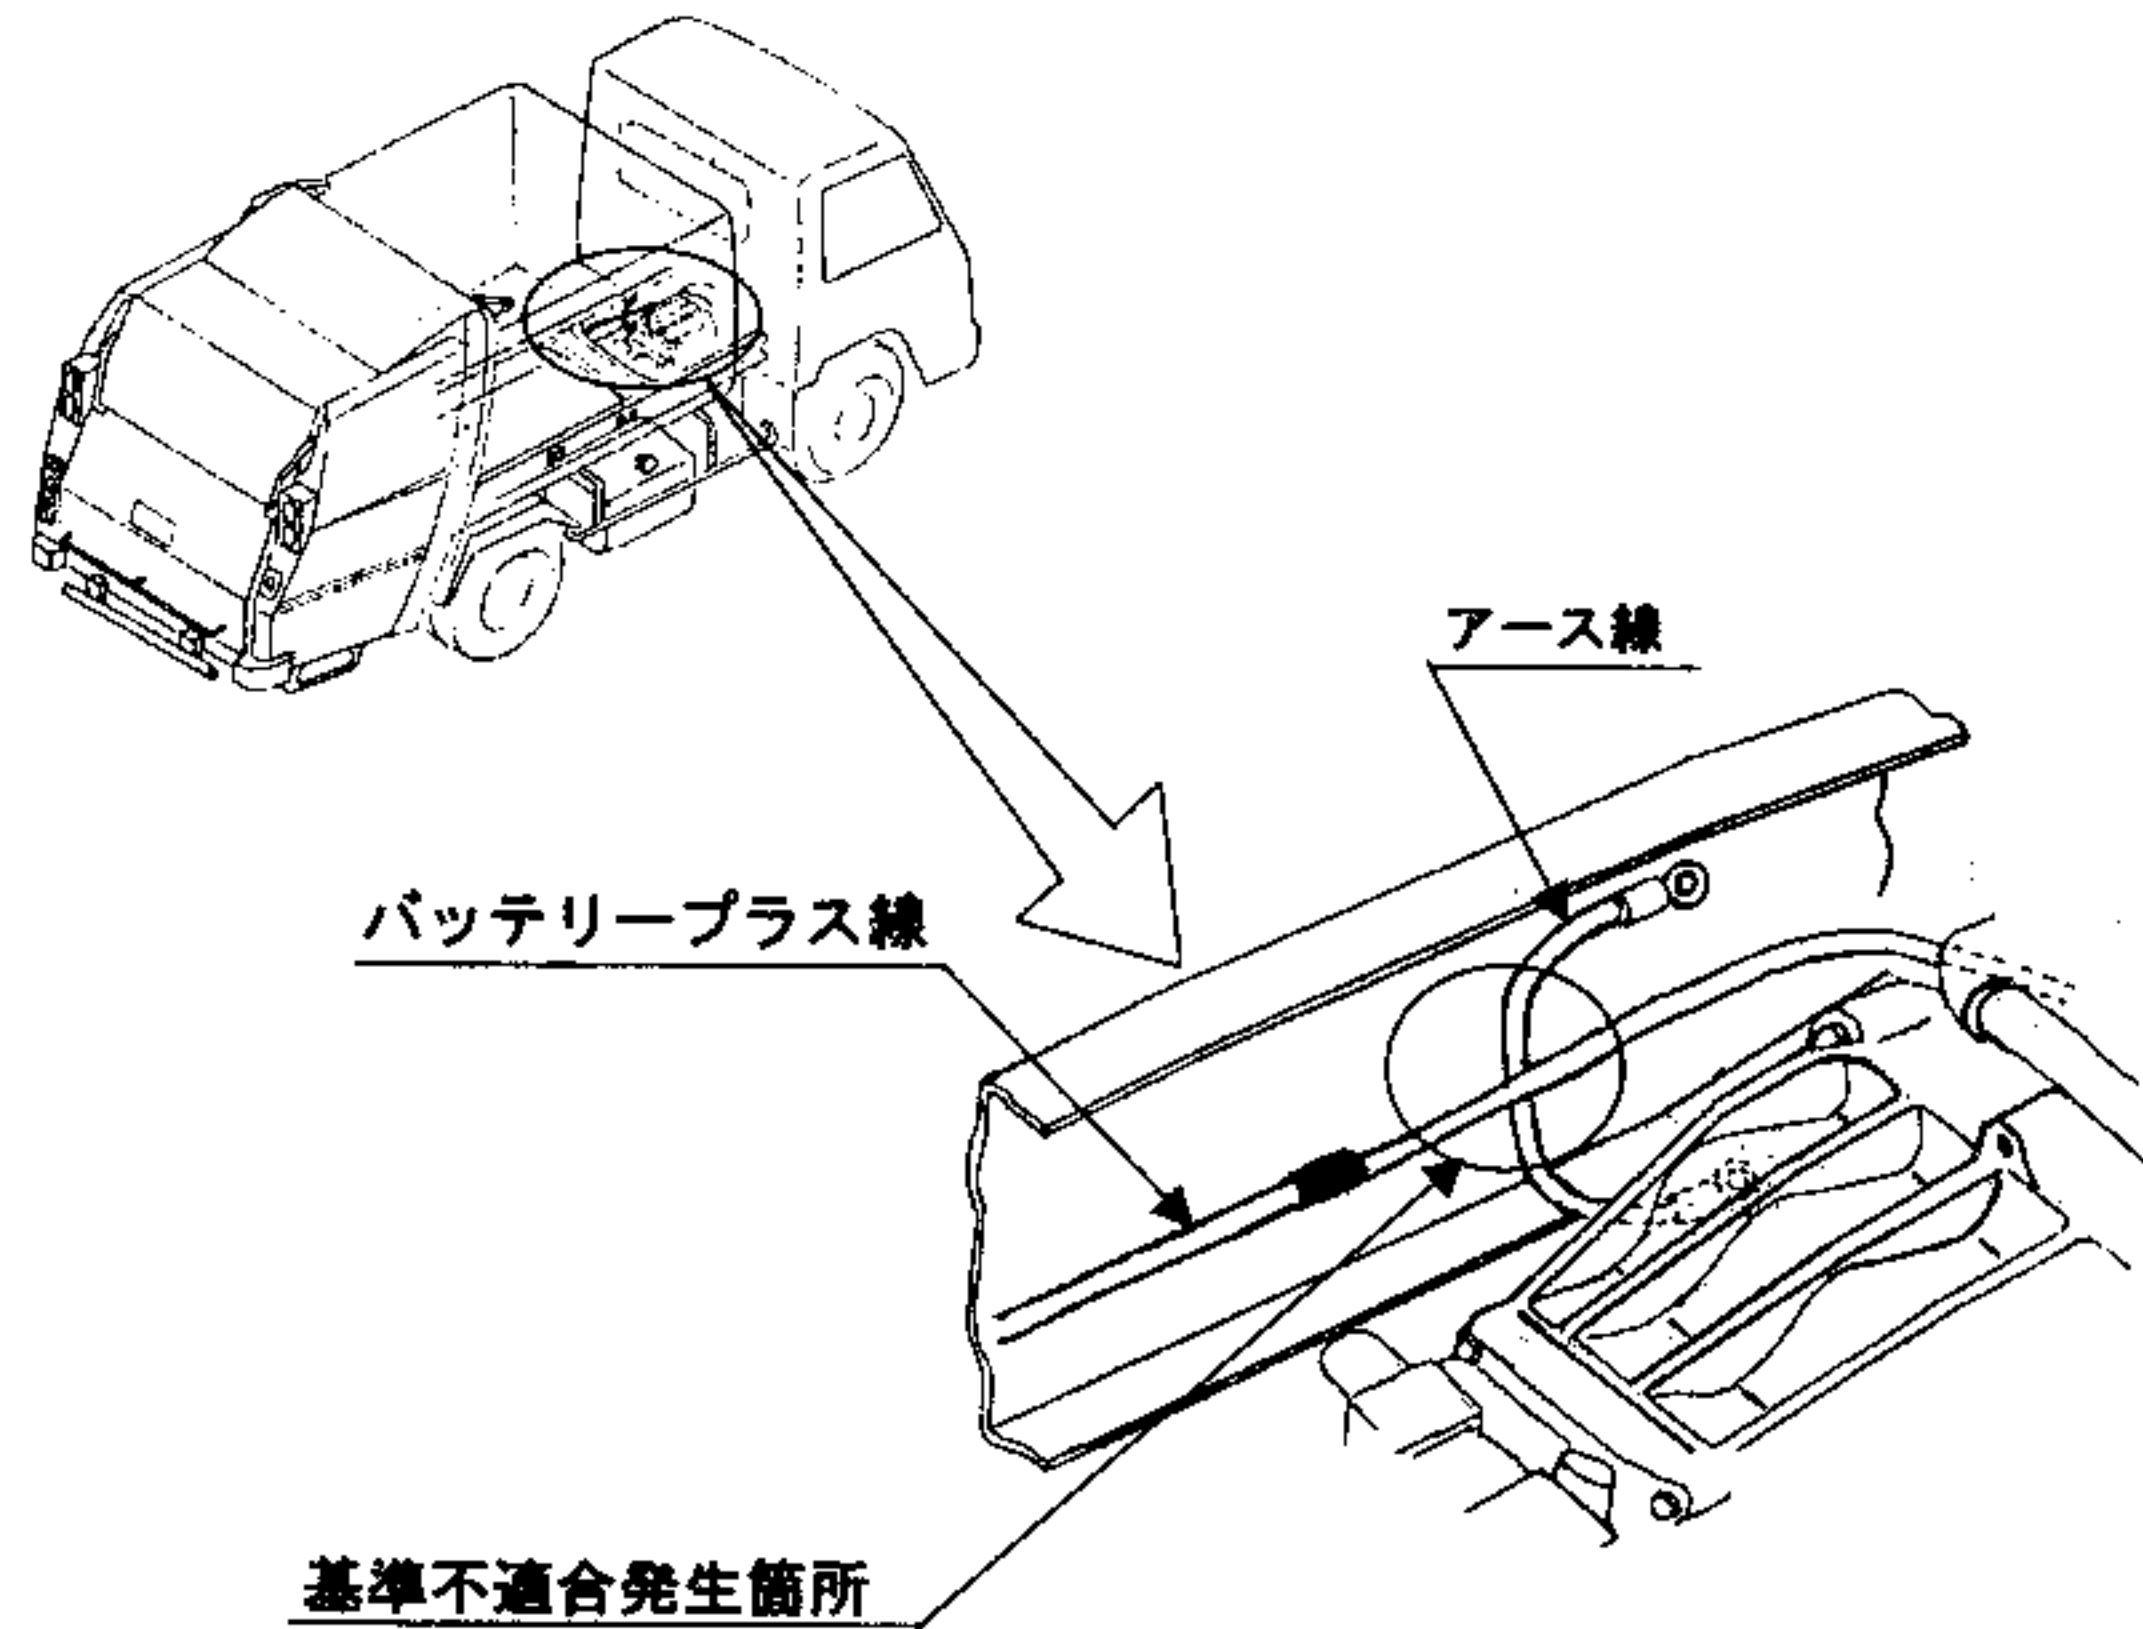
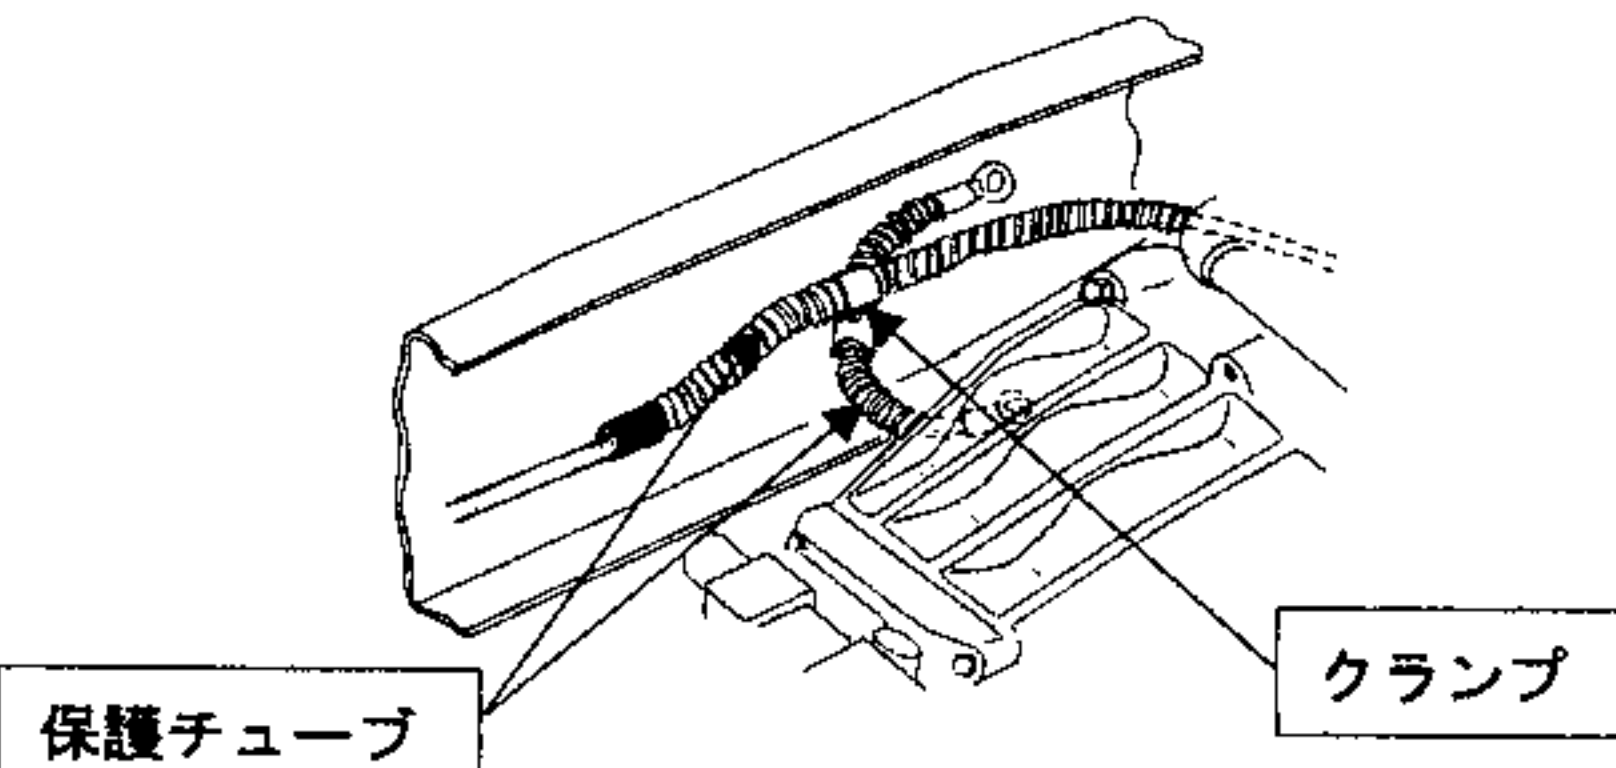
バッテリー位置を変更した塵芥車において、バッテリー配線の取りまわしが不適切なため、エンジンの振動等により、プラス線がアース線もしくは車枠部品と干渉するものがある。このため、そのままの状態で使用を続けると、当該プラス配線の被覆が損傷し短絡、発煙が起こり、最悪の場合、火災に至るおそれがある。

全車両、バッテリー配線を点検し、干渉部の各配線に保護チューブ及びクランプを追加する。尚、バッテリー配線が損傷しているものは修理を実施する。

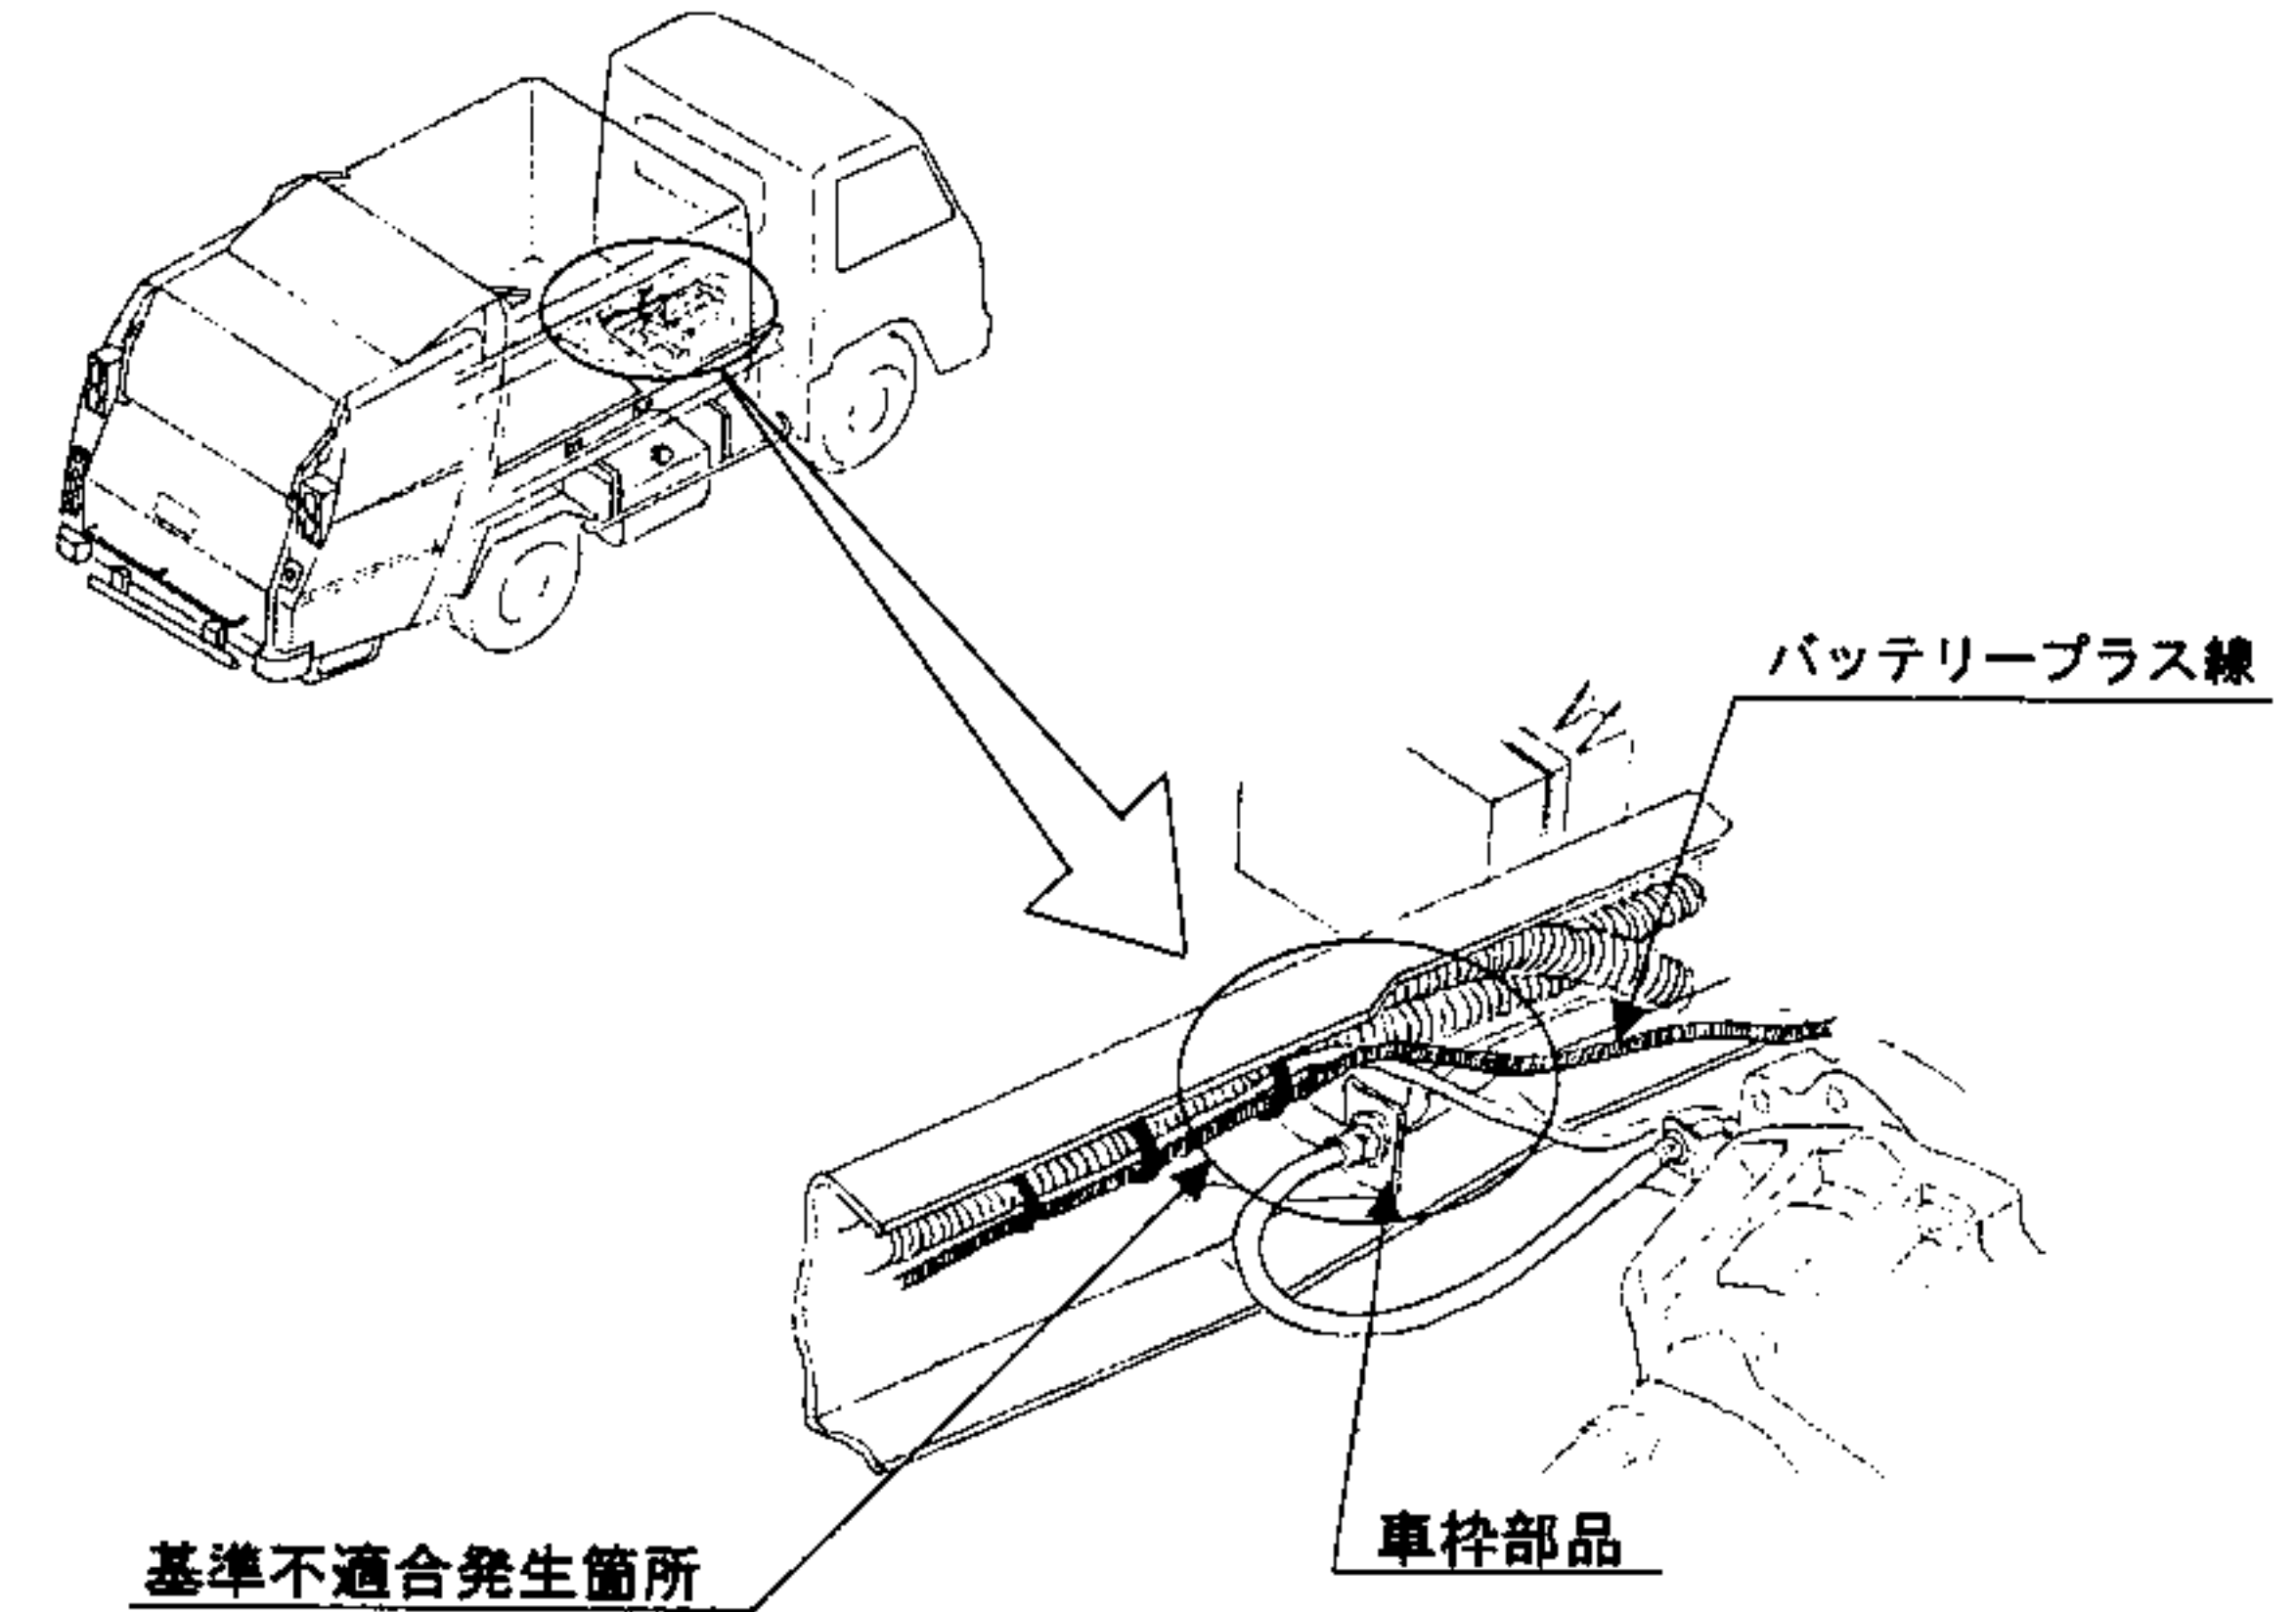
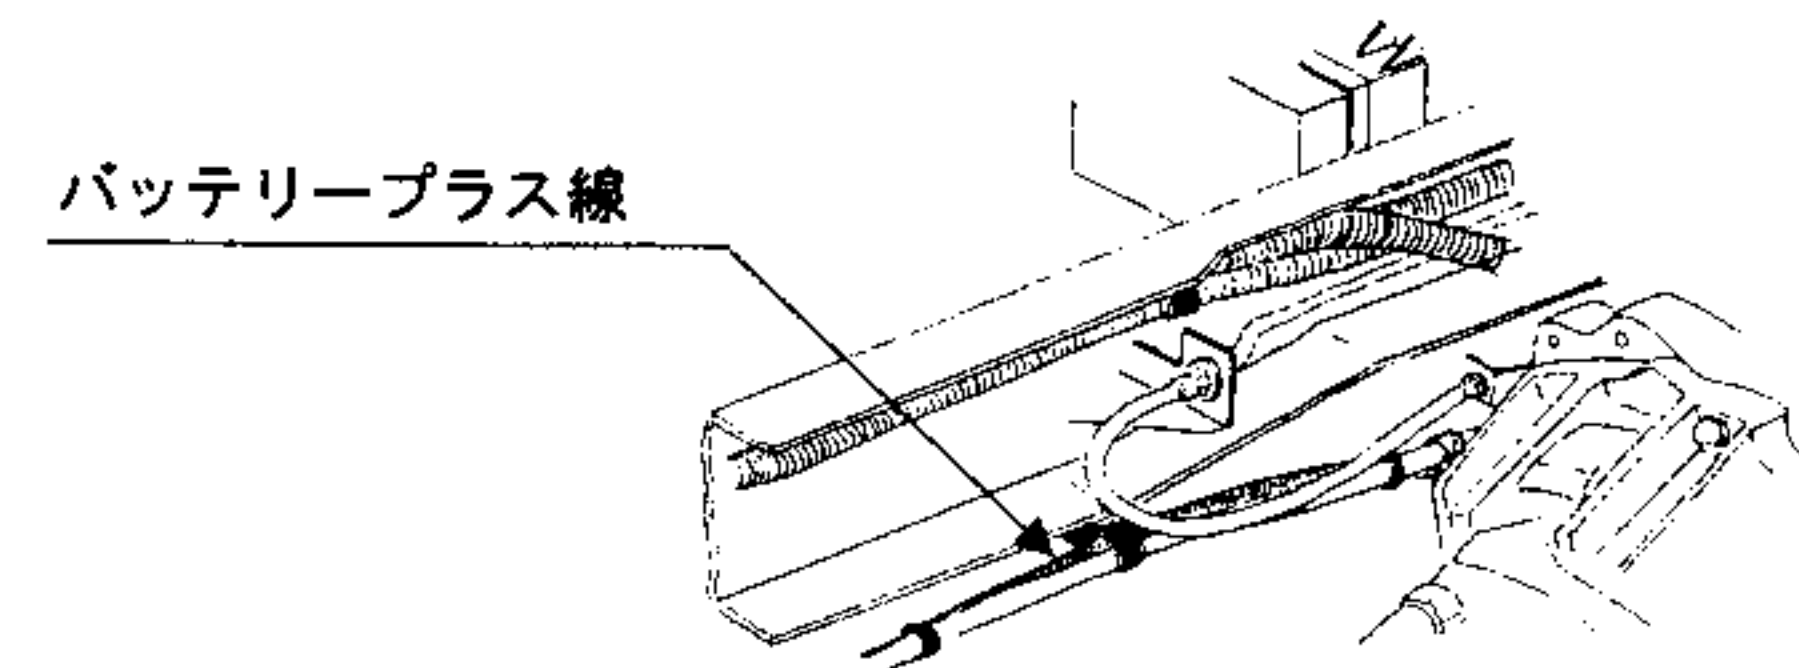
バッテリー位置を変更した塵芥車において、バッテリー配線の取りまわしが不適切なため、エンジンの振動等により、プラス線がアース線もしくは車枠部品と干渉するものがある。このため、そのままの状態で使用を続けると、当該プラス配線の被覆が損傷し短絡、発煙が起こり、最悪の場合、火災に至るおそれがある。

全車両、バッテリー配線を点検し、当該配線の取りまわしを変更し、車枠部品との隙間を確保する。尚、バッテリー配線が損傷しているものは修理を実施する。
