# 改善箇所説明図

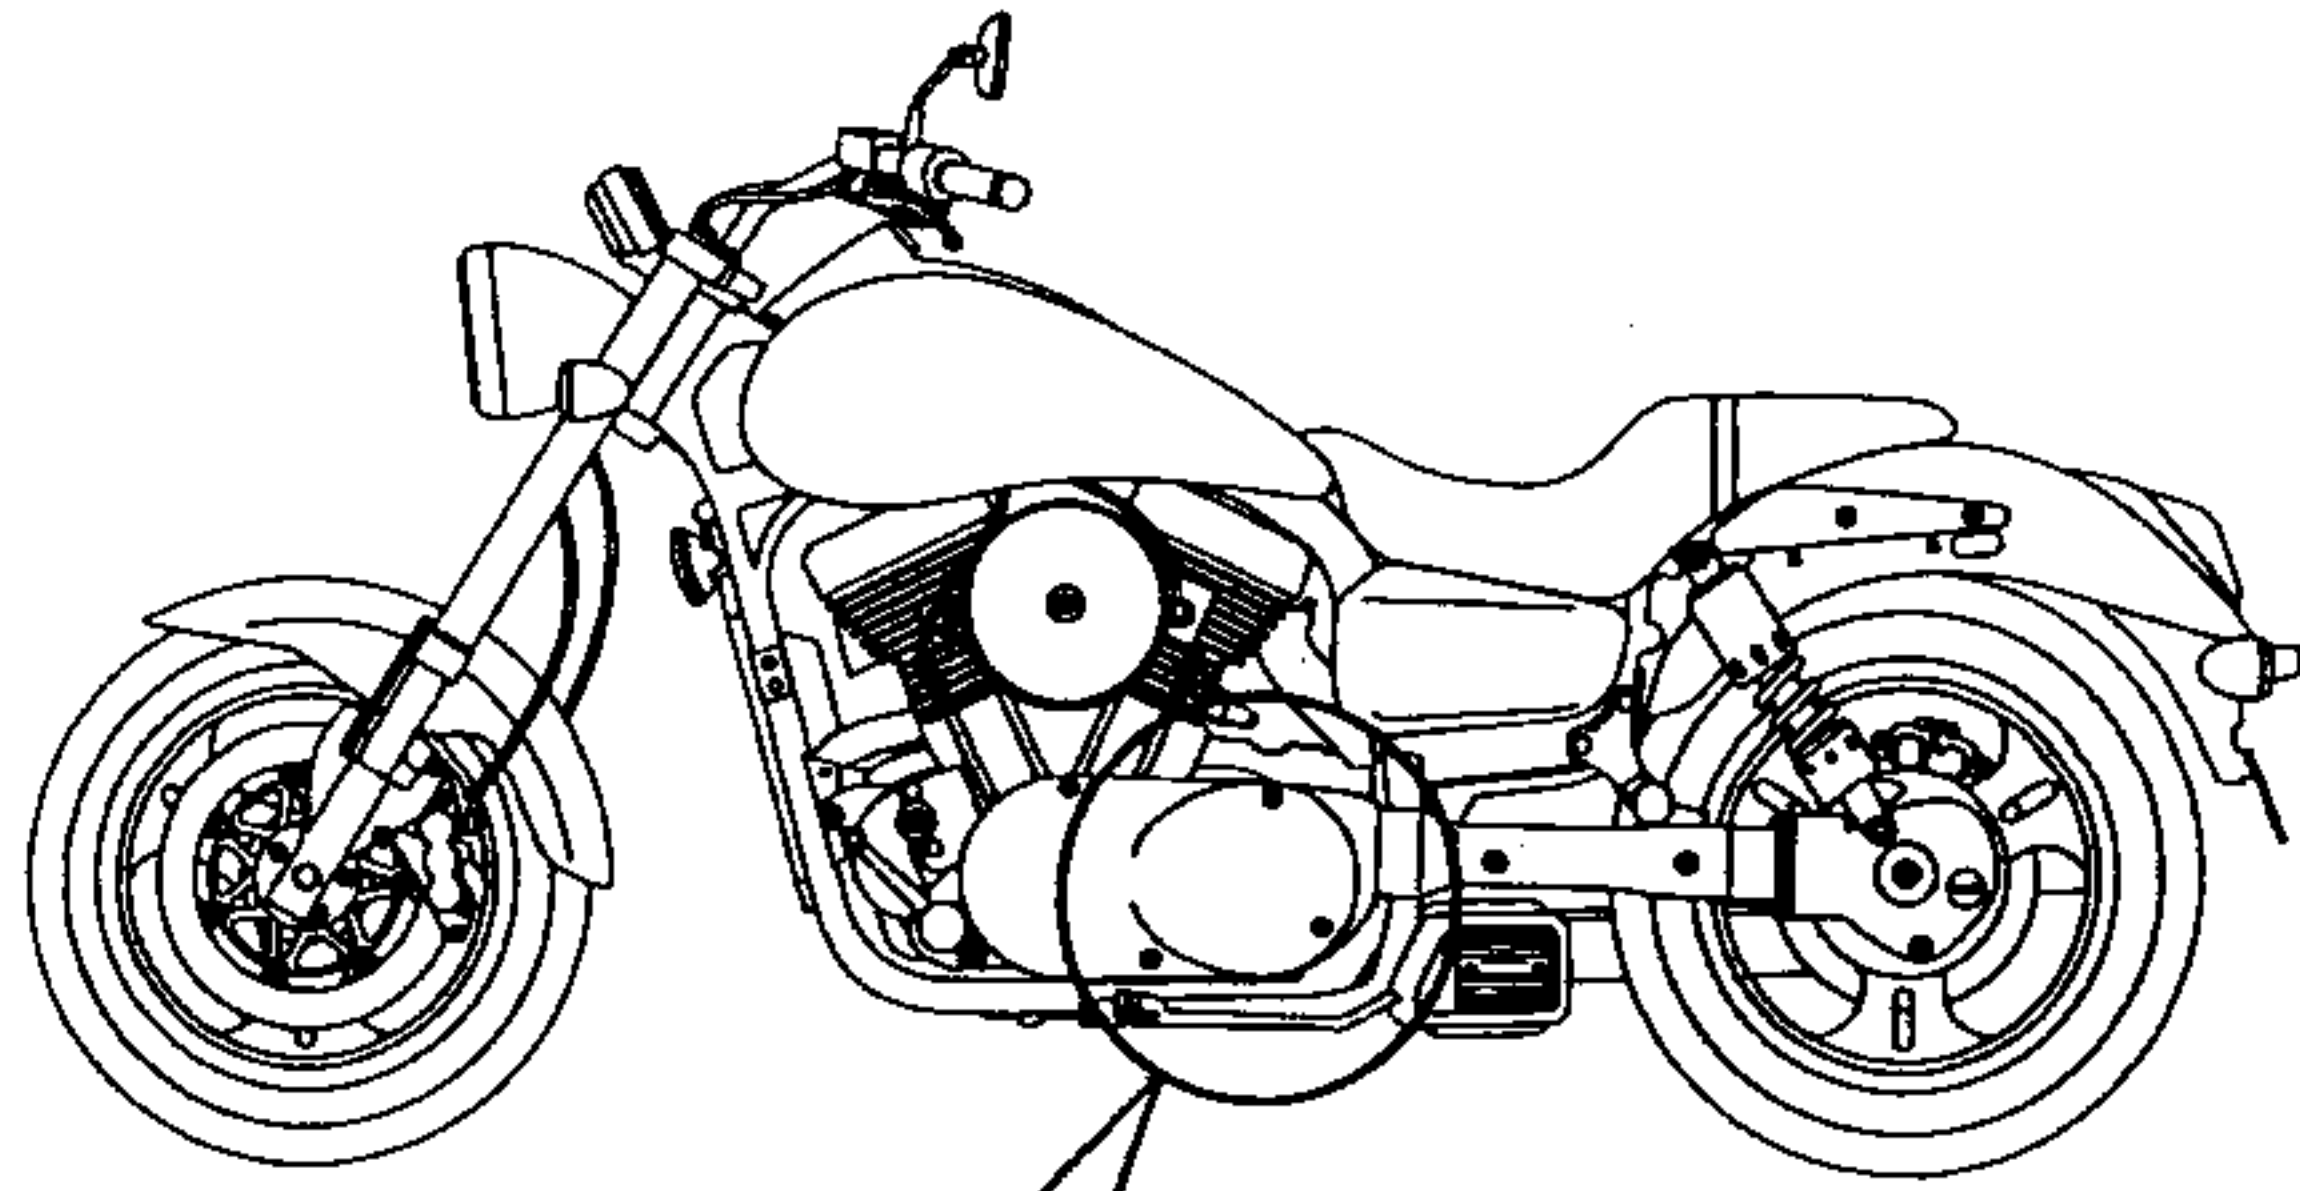
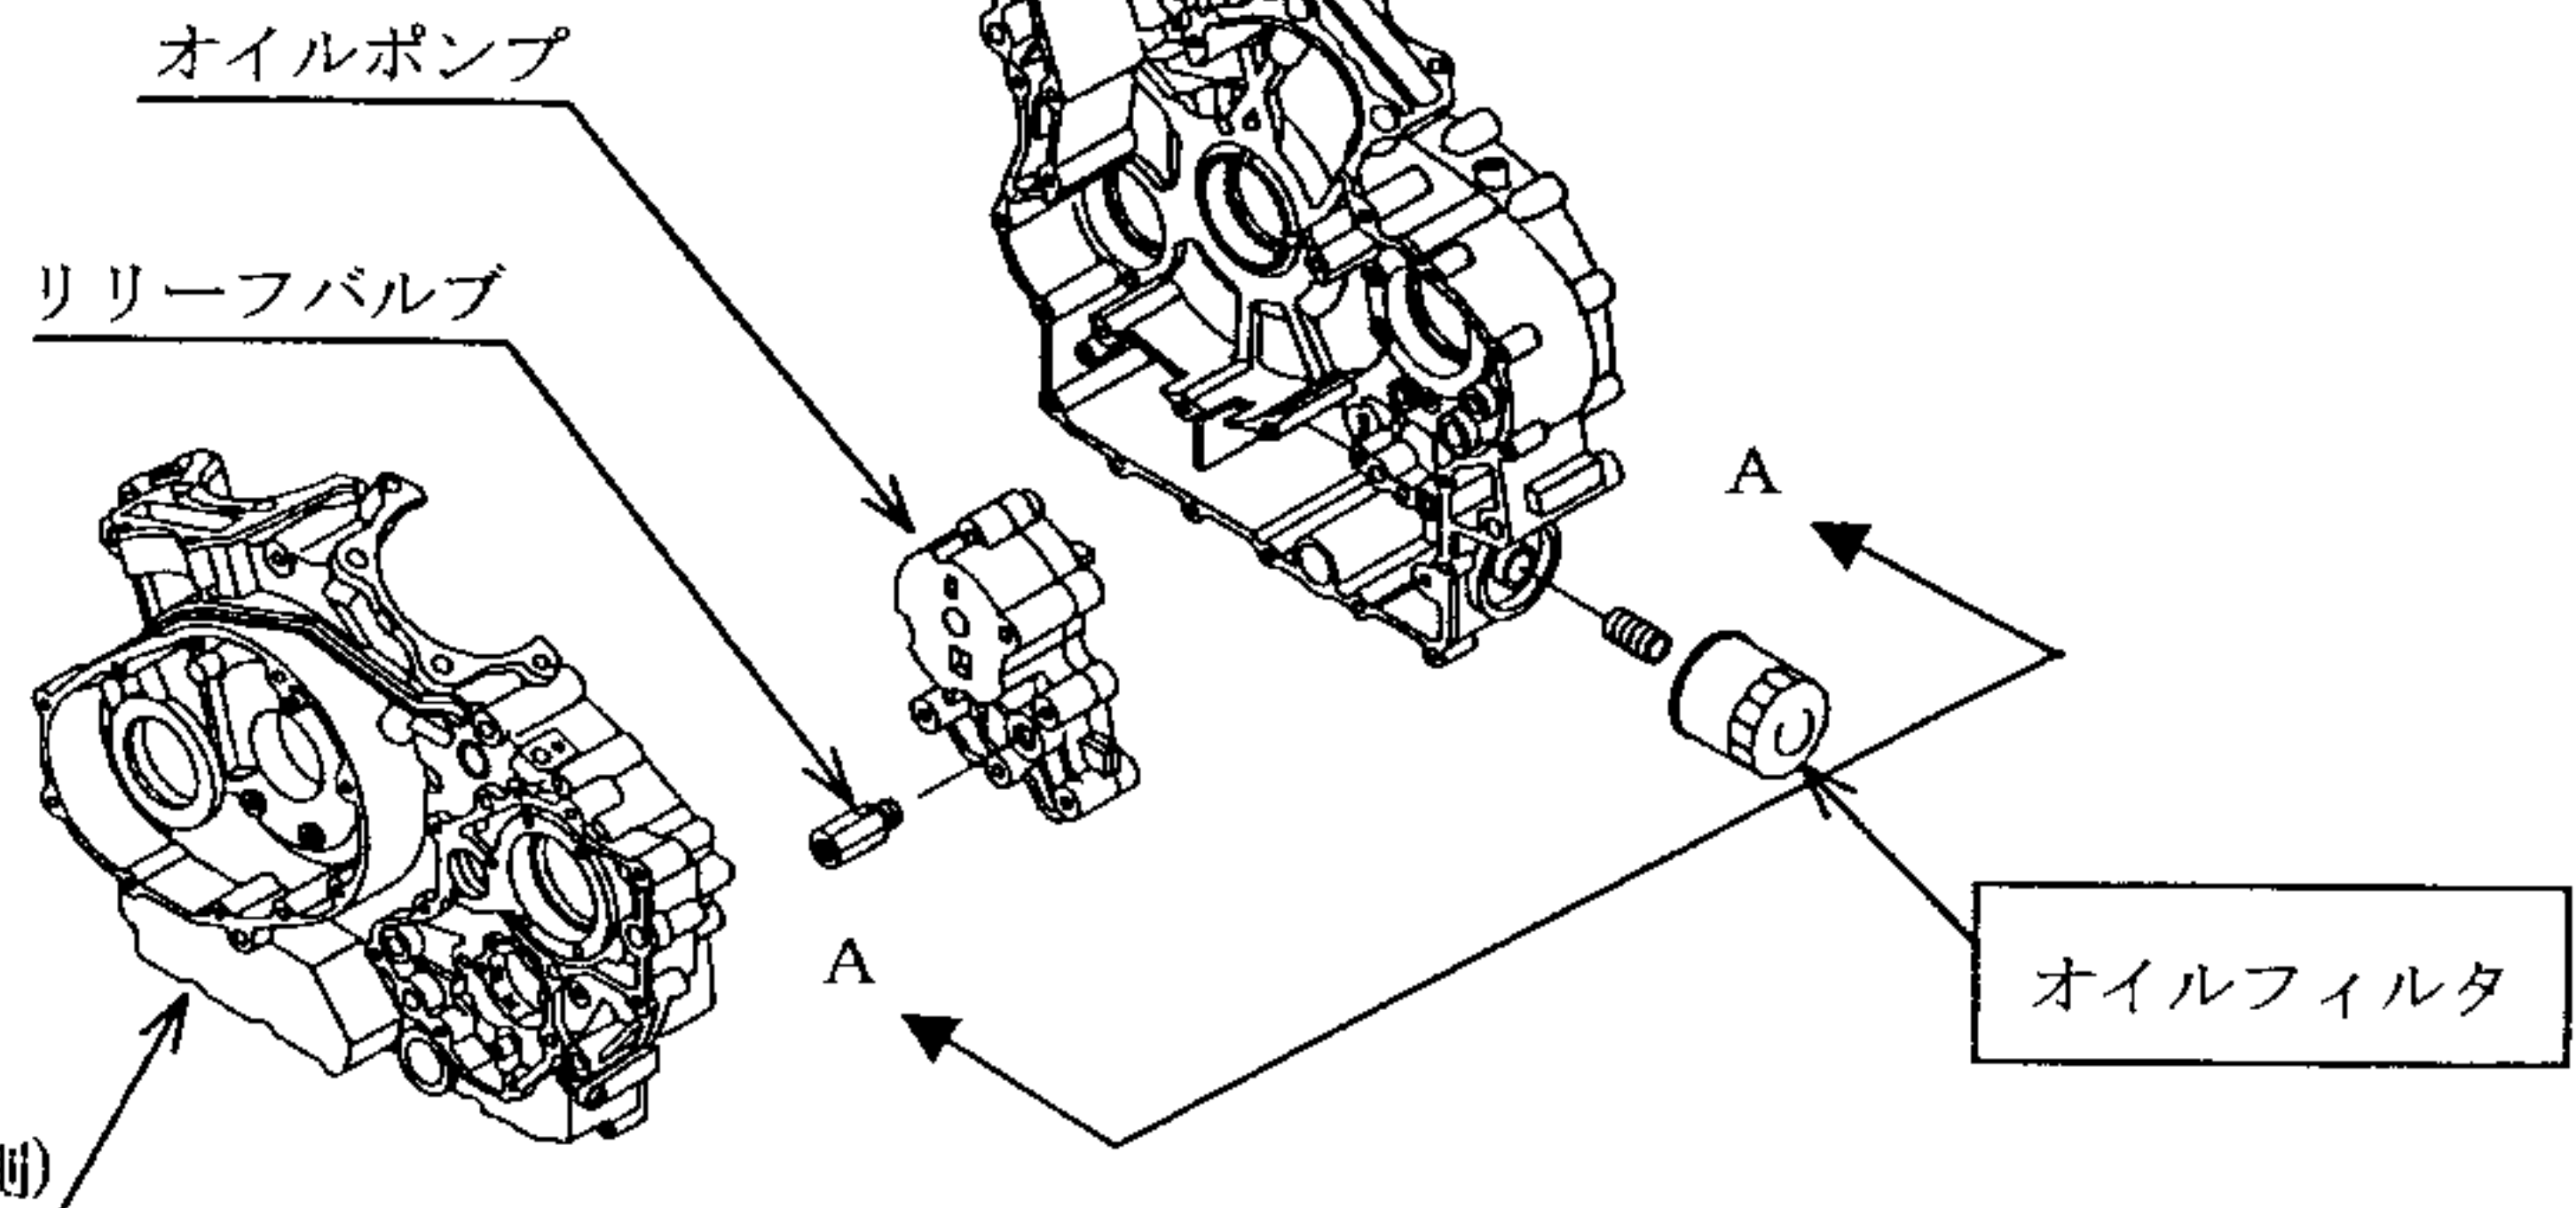
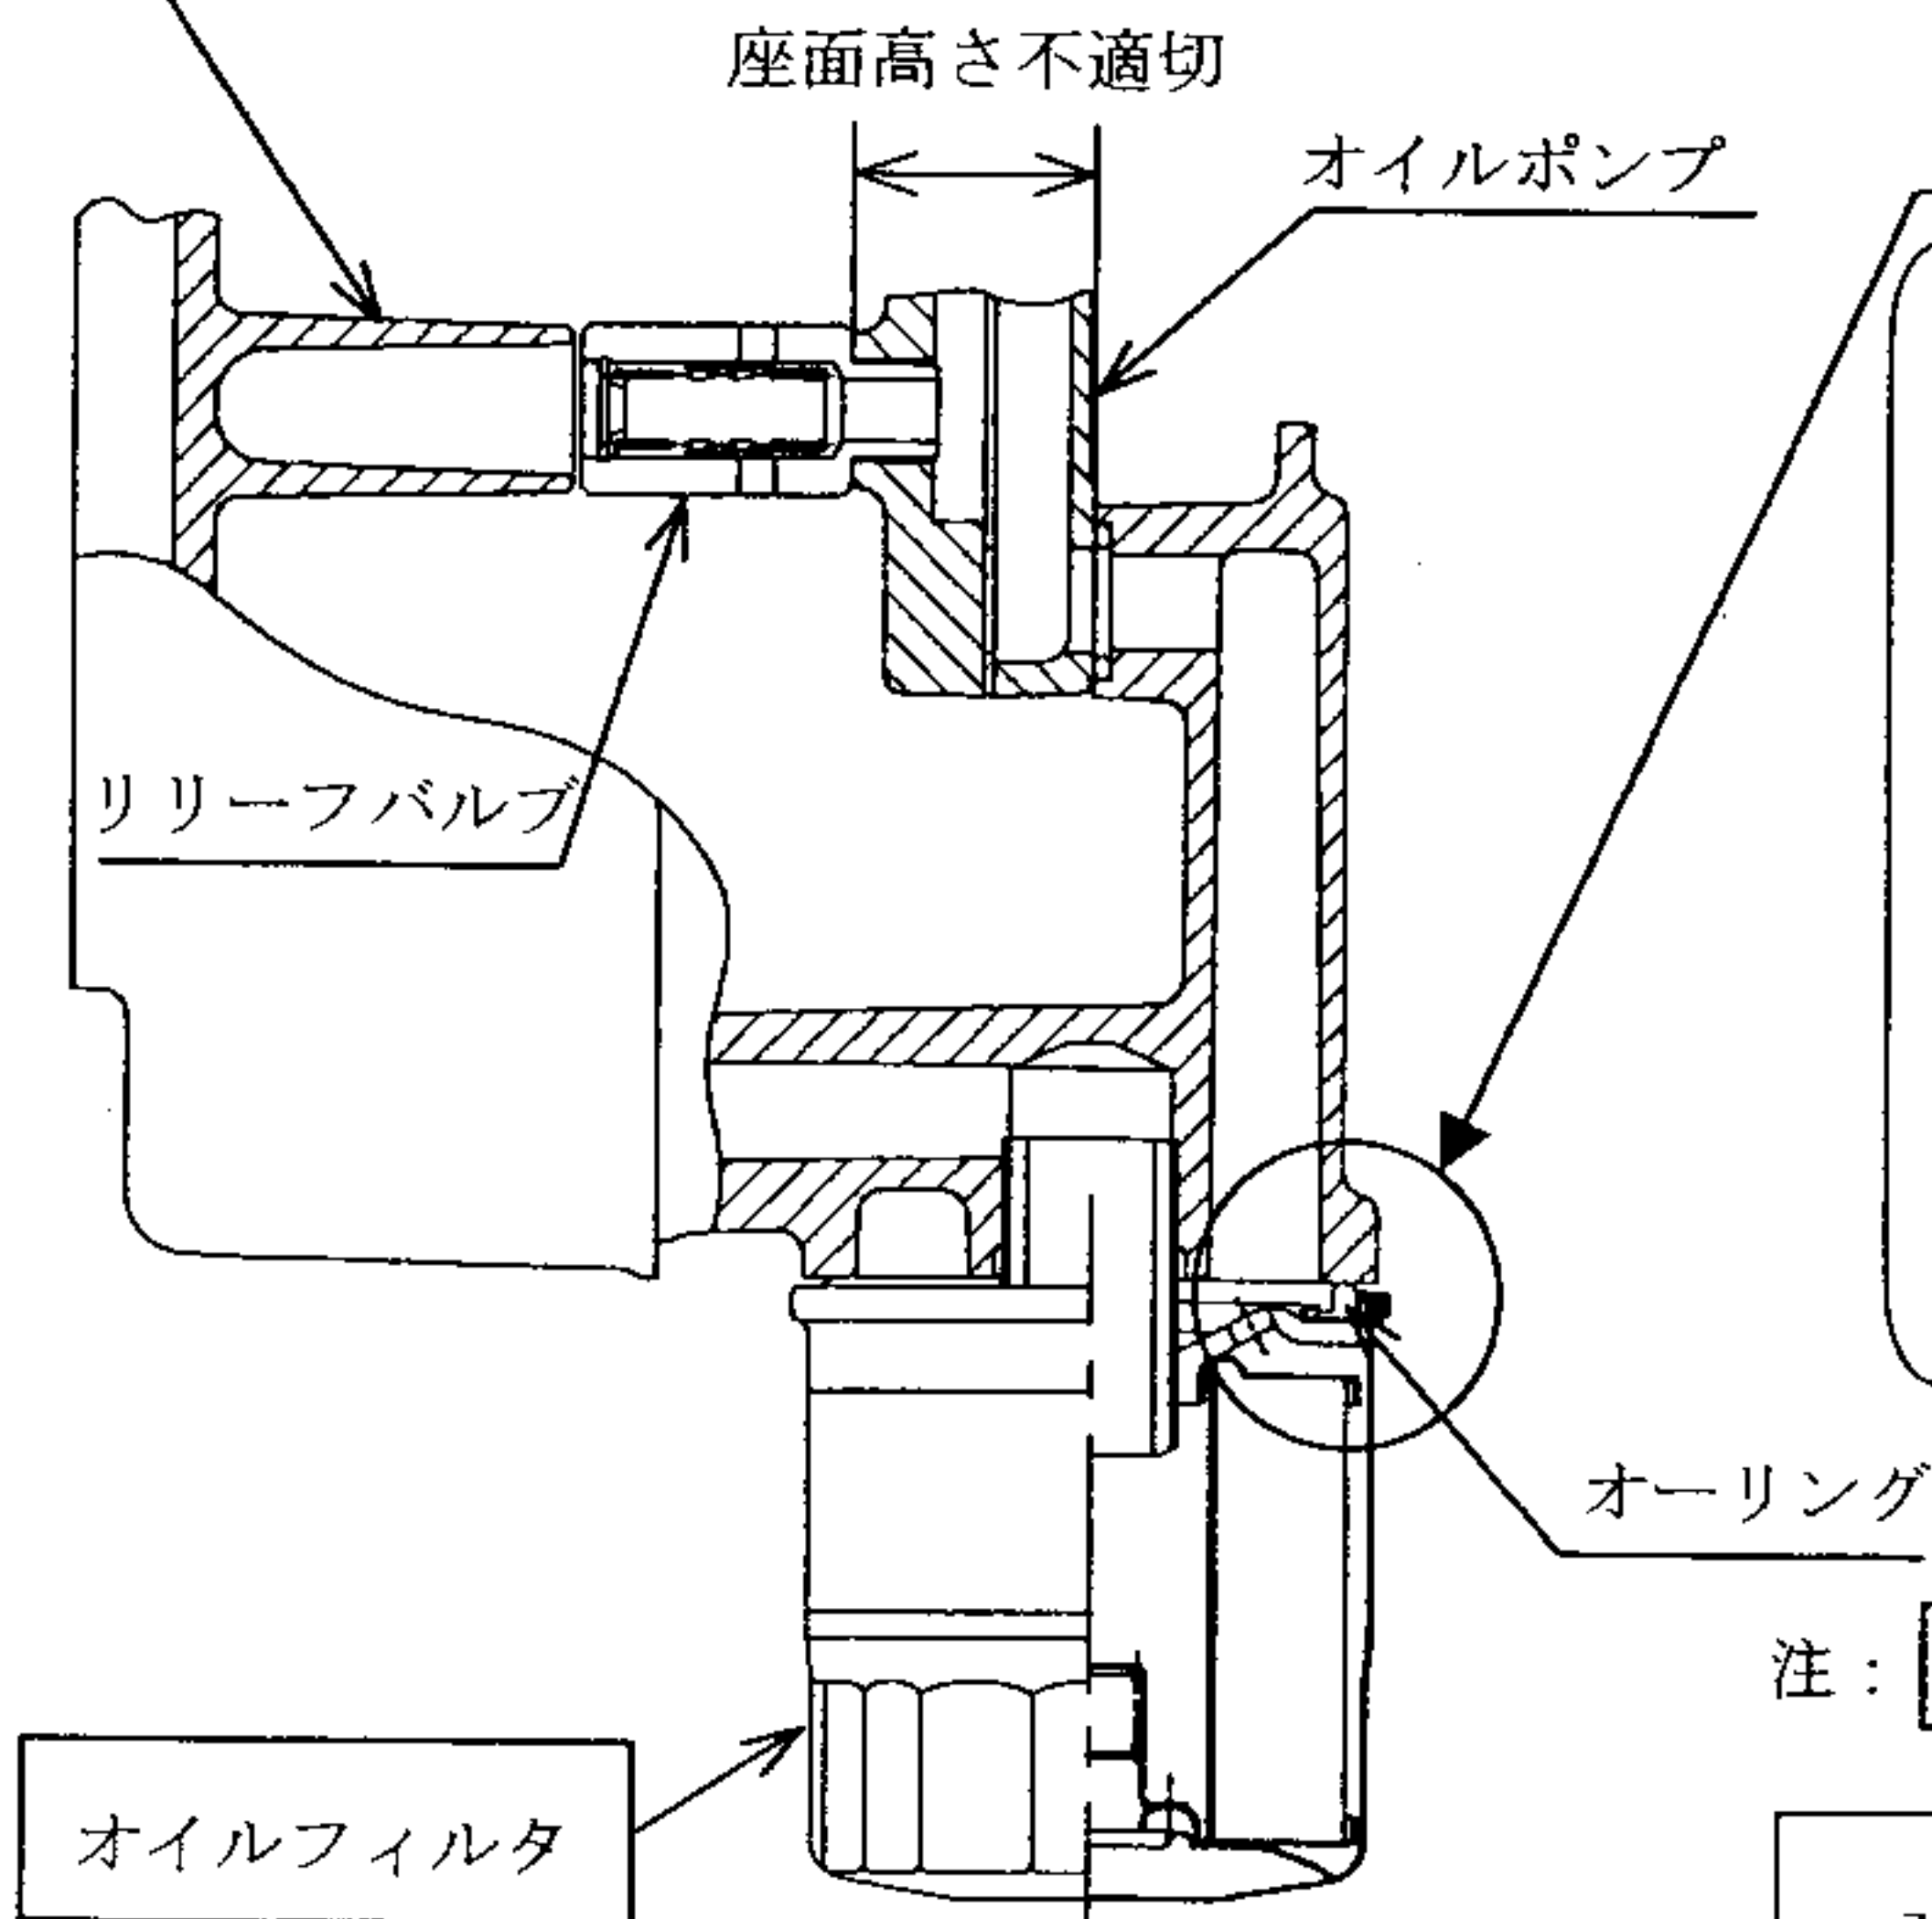
## 基準不適合発生箇所

リリーフバルブが取付けられている座面高さの加工が不適切なため、リリーフバルブとクランクケースの隙間が狭くなっているものがある。そのため、冷機時のエンジン始動直後に、リリーフバルブ内のオイルが抜けにくくなり、リリーフバルブが作動不良を生じ、一時的に高い油圧が発生してオイルフィルタが変形し、オーリング部からオイルが漏れるおそれがある。

全車両、オイルフィルタを対策品と交換する。
