# 改善箇所説明図

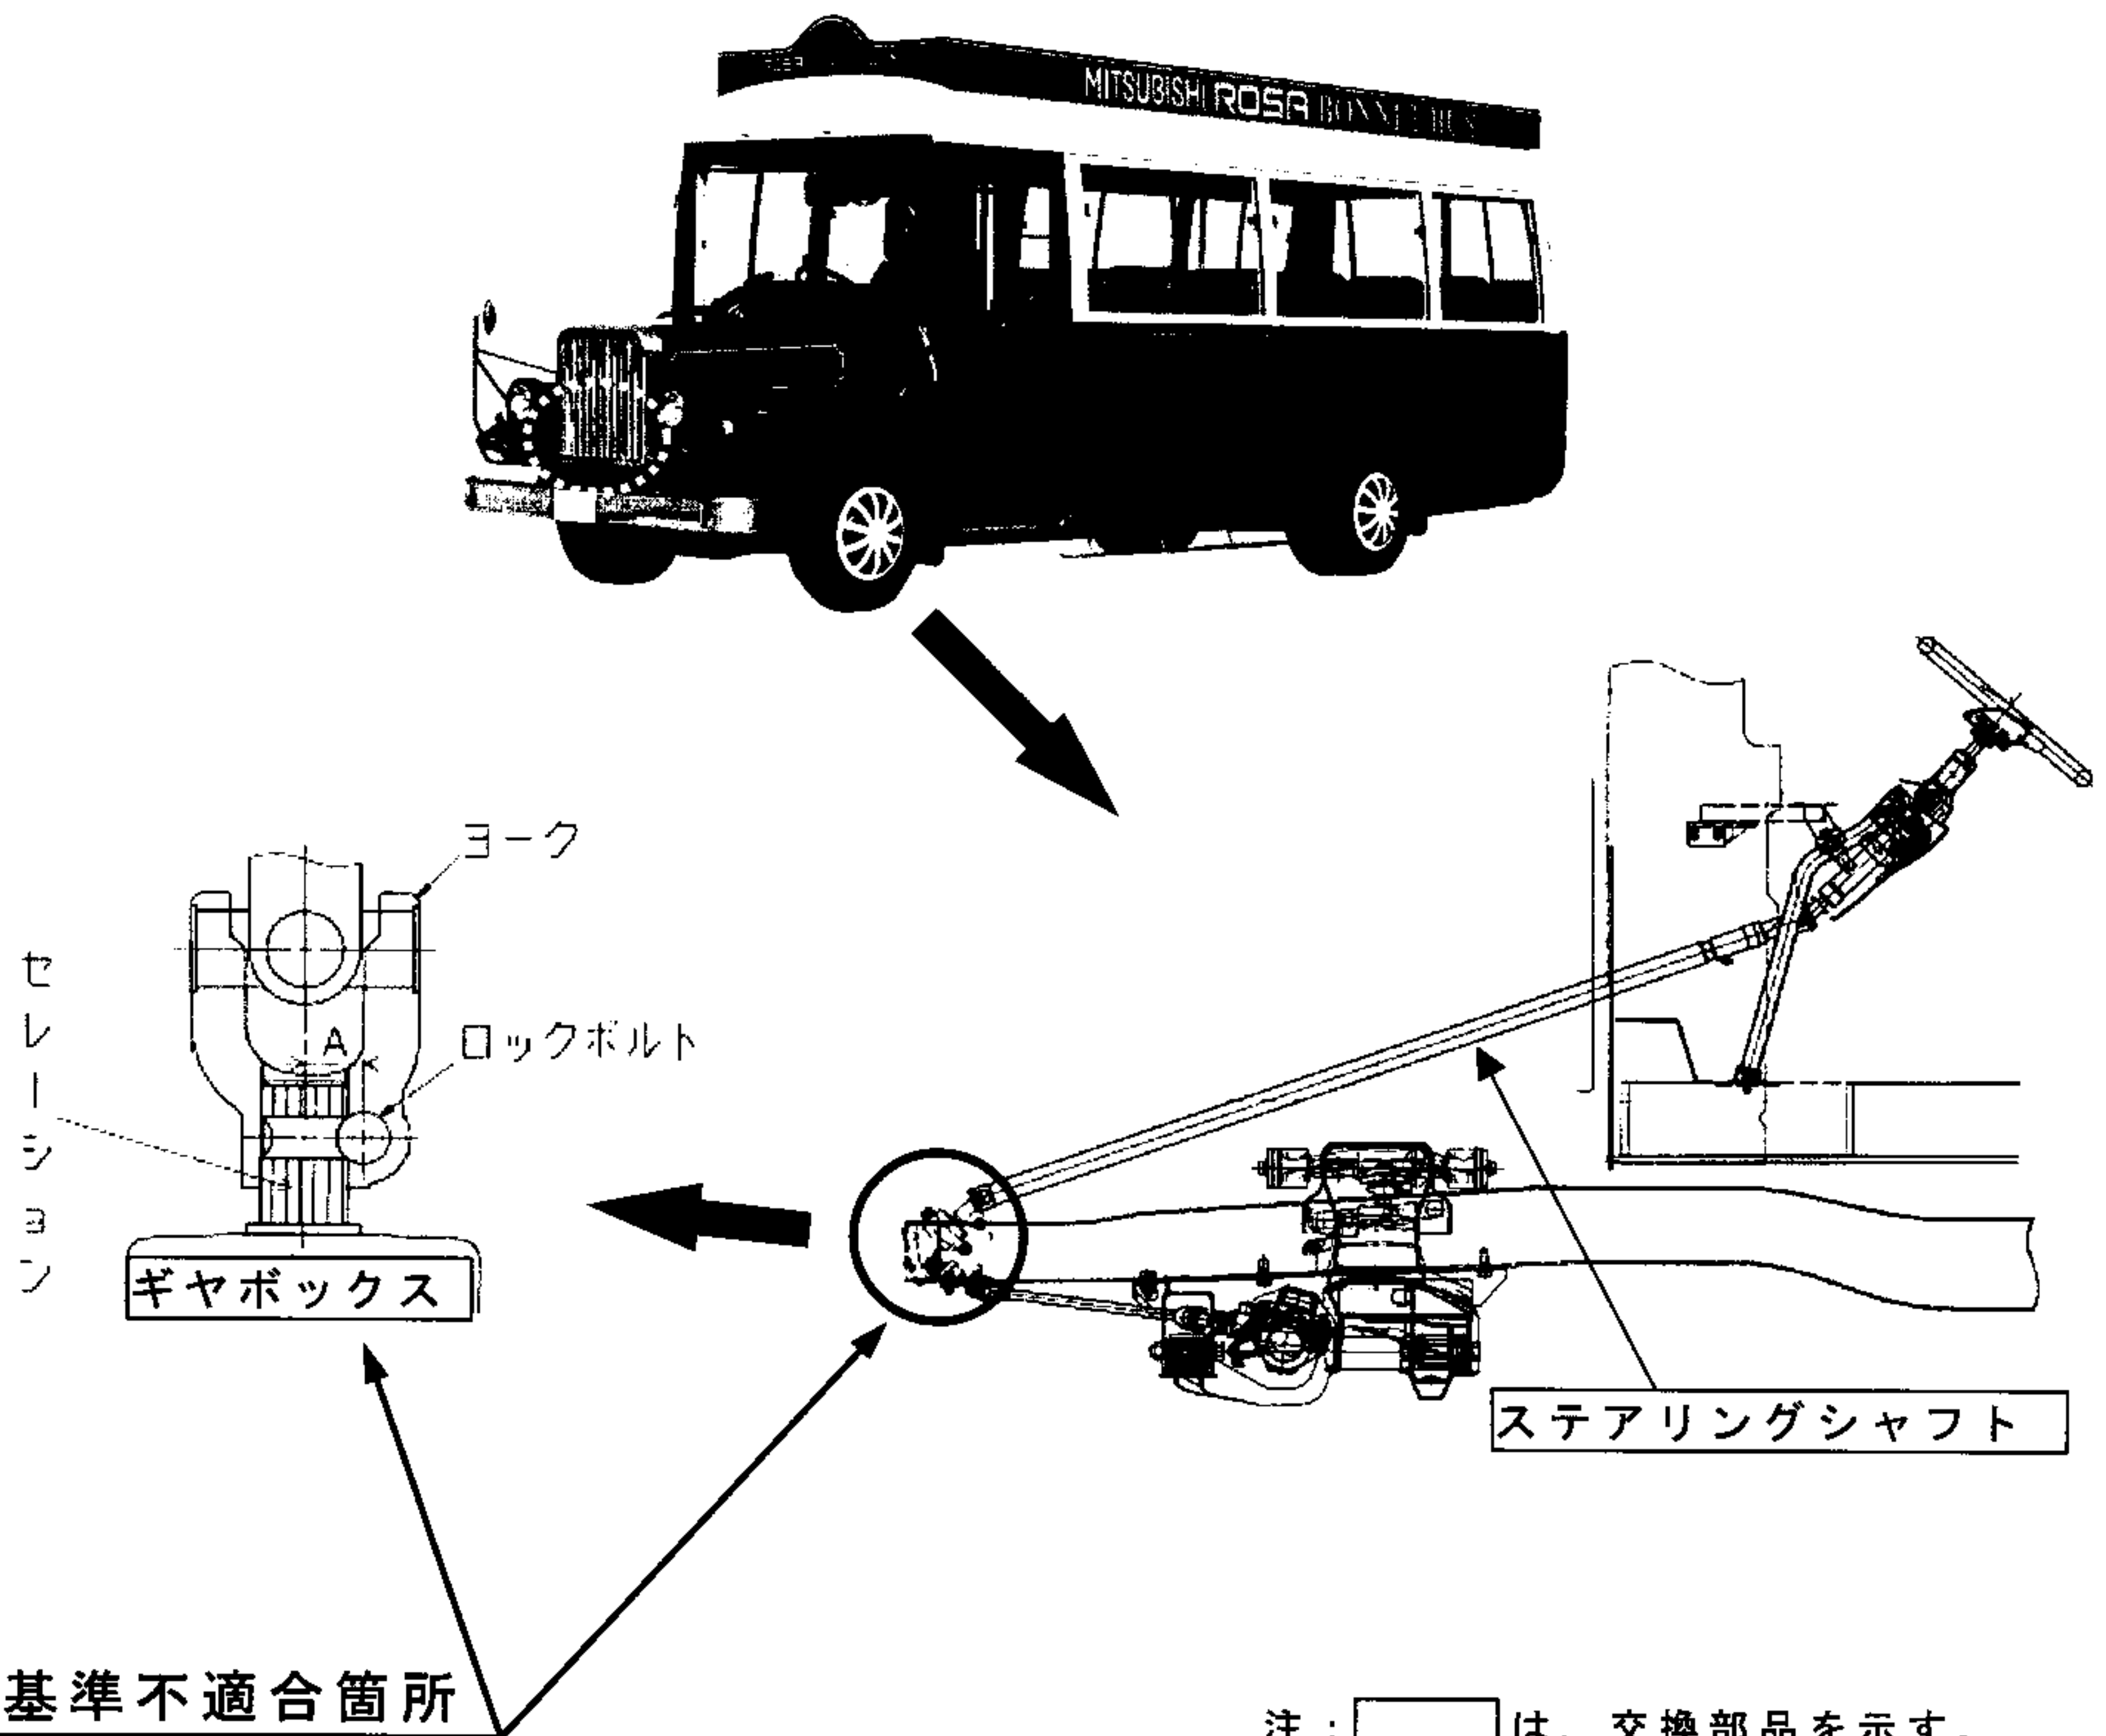
ステアリングシャフトとギヤボックスの継手の嵌合部(セレーション)の組合せが不適切である。

このため、そのままの状態で使用を続けると当該セレーション部が摩耗し、最悪の場合、噛み合い不足となり操舵不能となるおそれがある。

全車両、ステアリングシャフトを対策品に交換すると同時に、ギヤボックスを新品に交換する。

対策品の供給に時間を要することから、当面の暫定措置として、当該部のセレーションにロックタイトを塗布の上、ロックボルトの締め付けを確実にを行い、後日、ステアリングシャフトおよびギヤボックスの交換を実施する。

識別：作業完了車には、アクセルペダル右部側面に、φ15の青色シールを貼付ける。
