## 改善箇所説明図

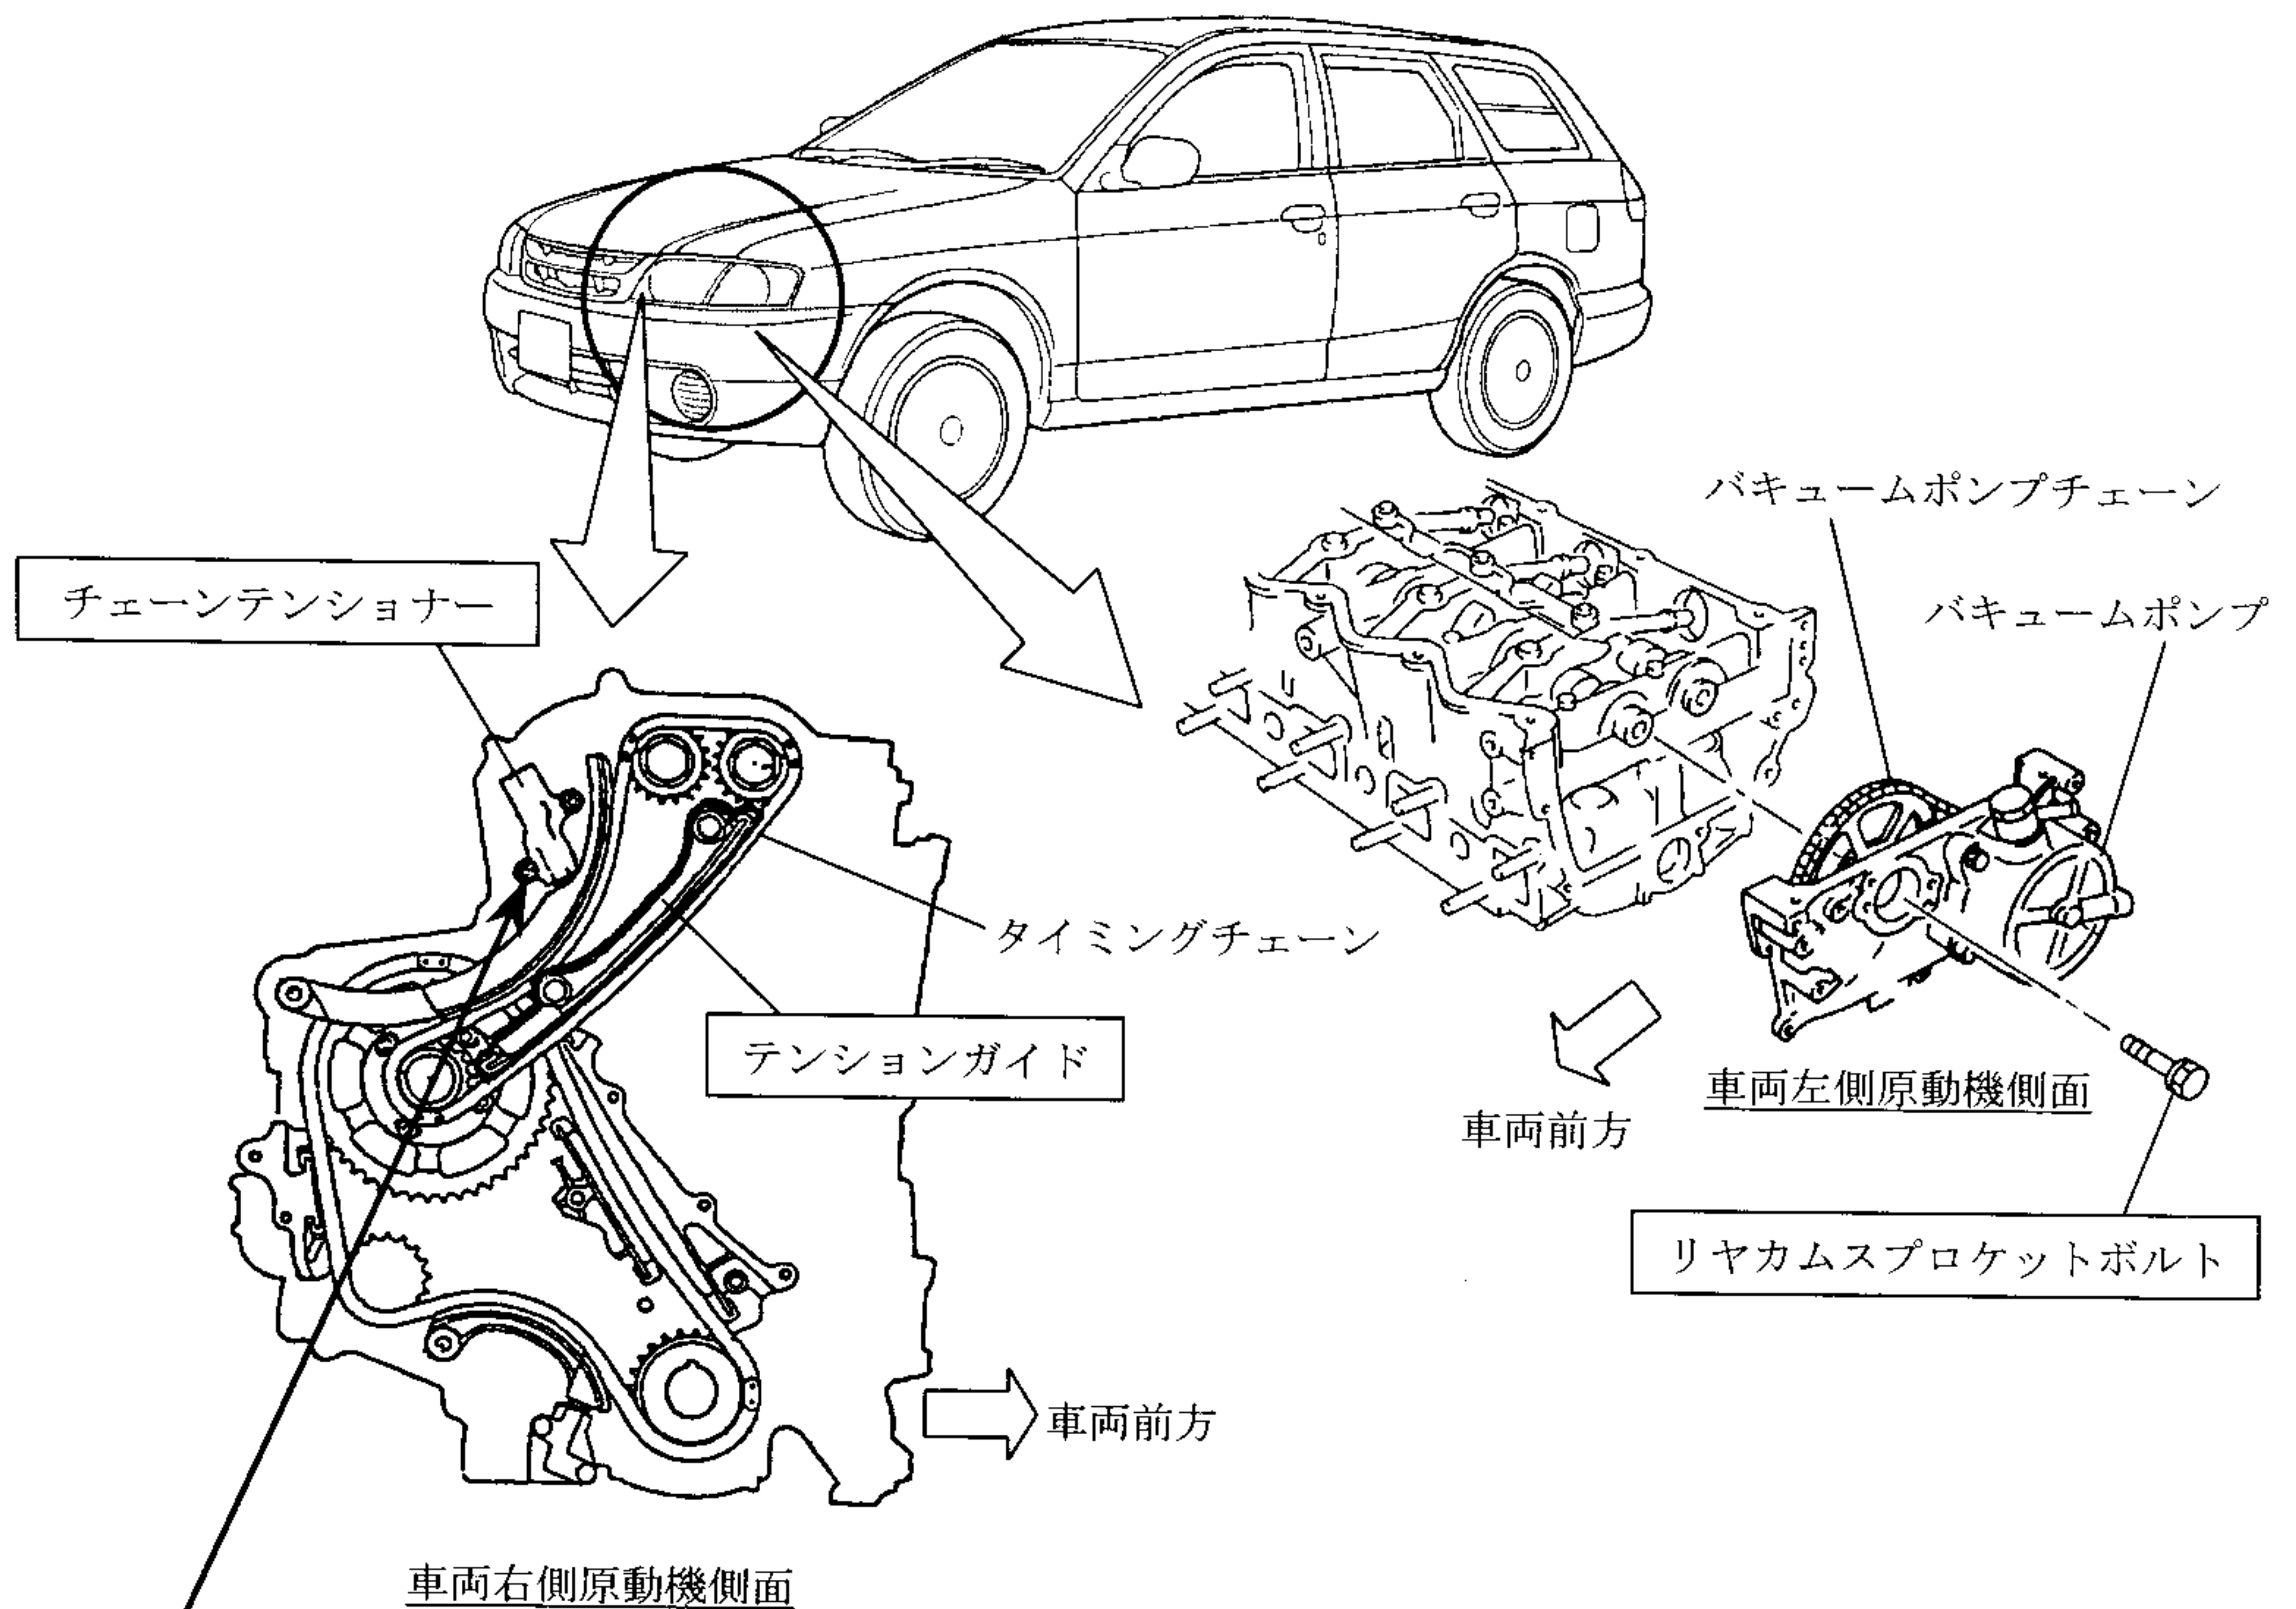
エンジンのカムシャフト駆動用タイミングチェーンの張力を調整するテンショナーが、耐久性不足により追従不良を起こし、タイミングチェーンと周辺部品が干渉し異音が発生するものがある。そのまま使用を続けると、テンションガイドが破損し、その破片が噛み込みタイミングチェーンが切れ、エンストし再始動できなくなるおそれがある。またはカムシャフトの回転が不均一となり、カムシャフトに取付けられたリヤカムスプロケットボルトが締め過ぎで損傷し、バキュームポンプチェーンが切れブレーキ倍力装置が作動しなくなり、ブレーキの効きが悪くなるおそれがある。

全車両、チェーンテンショナーを対策品と交換する。またテンションガイド、リヤカムスプロケットボルトを新品に交換する。

識別：銀色のシールをモデルナンバープレートの右横に貼り付ける。
