## 改善箇所説明図

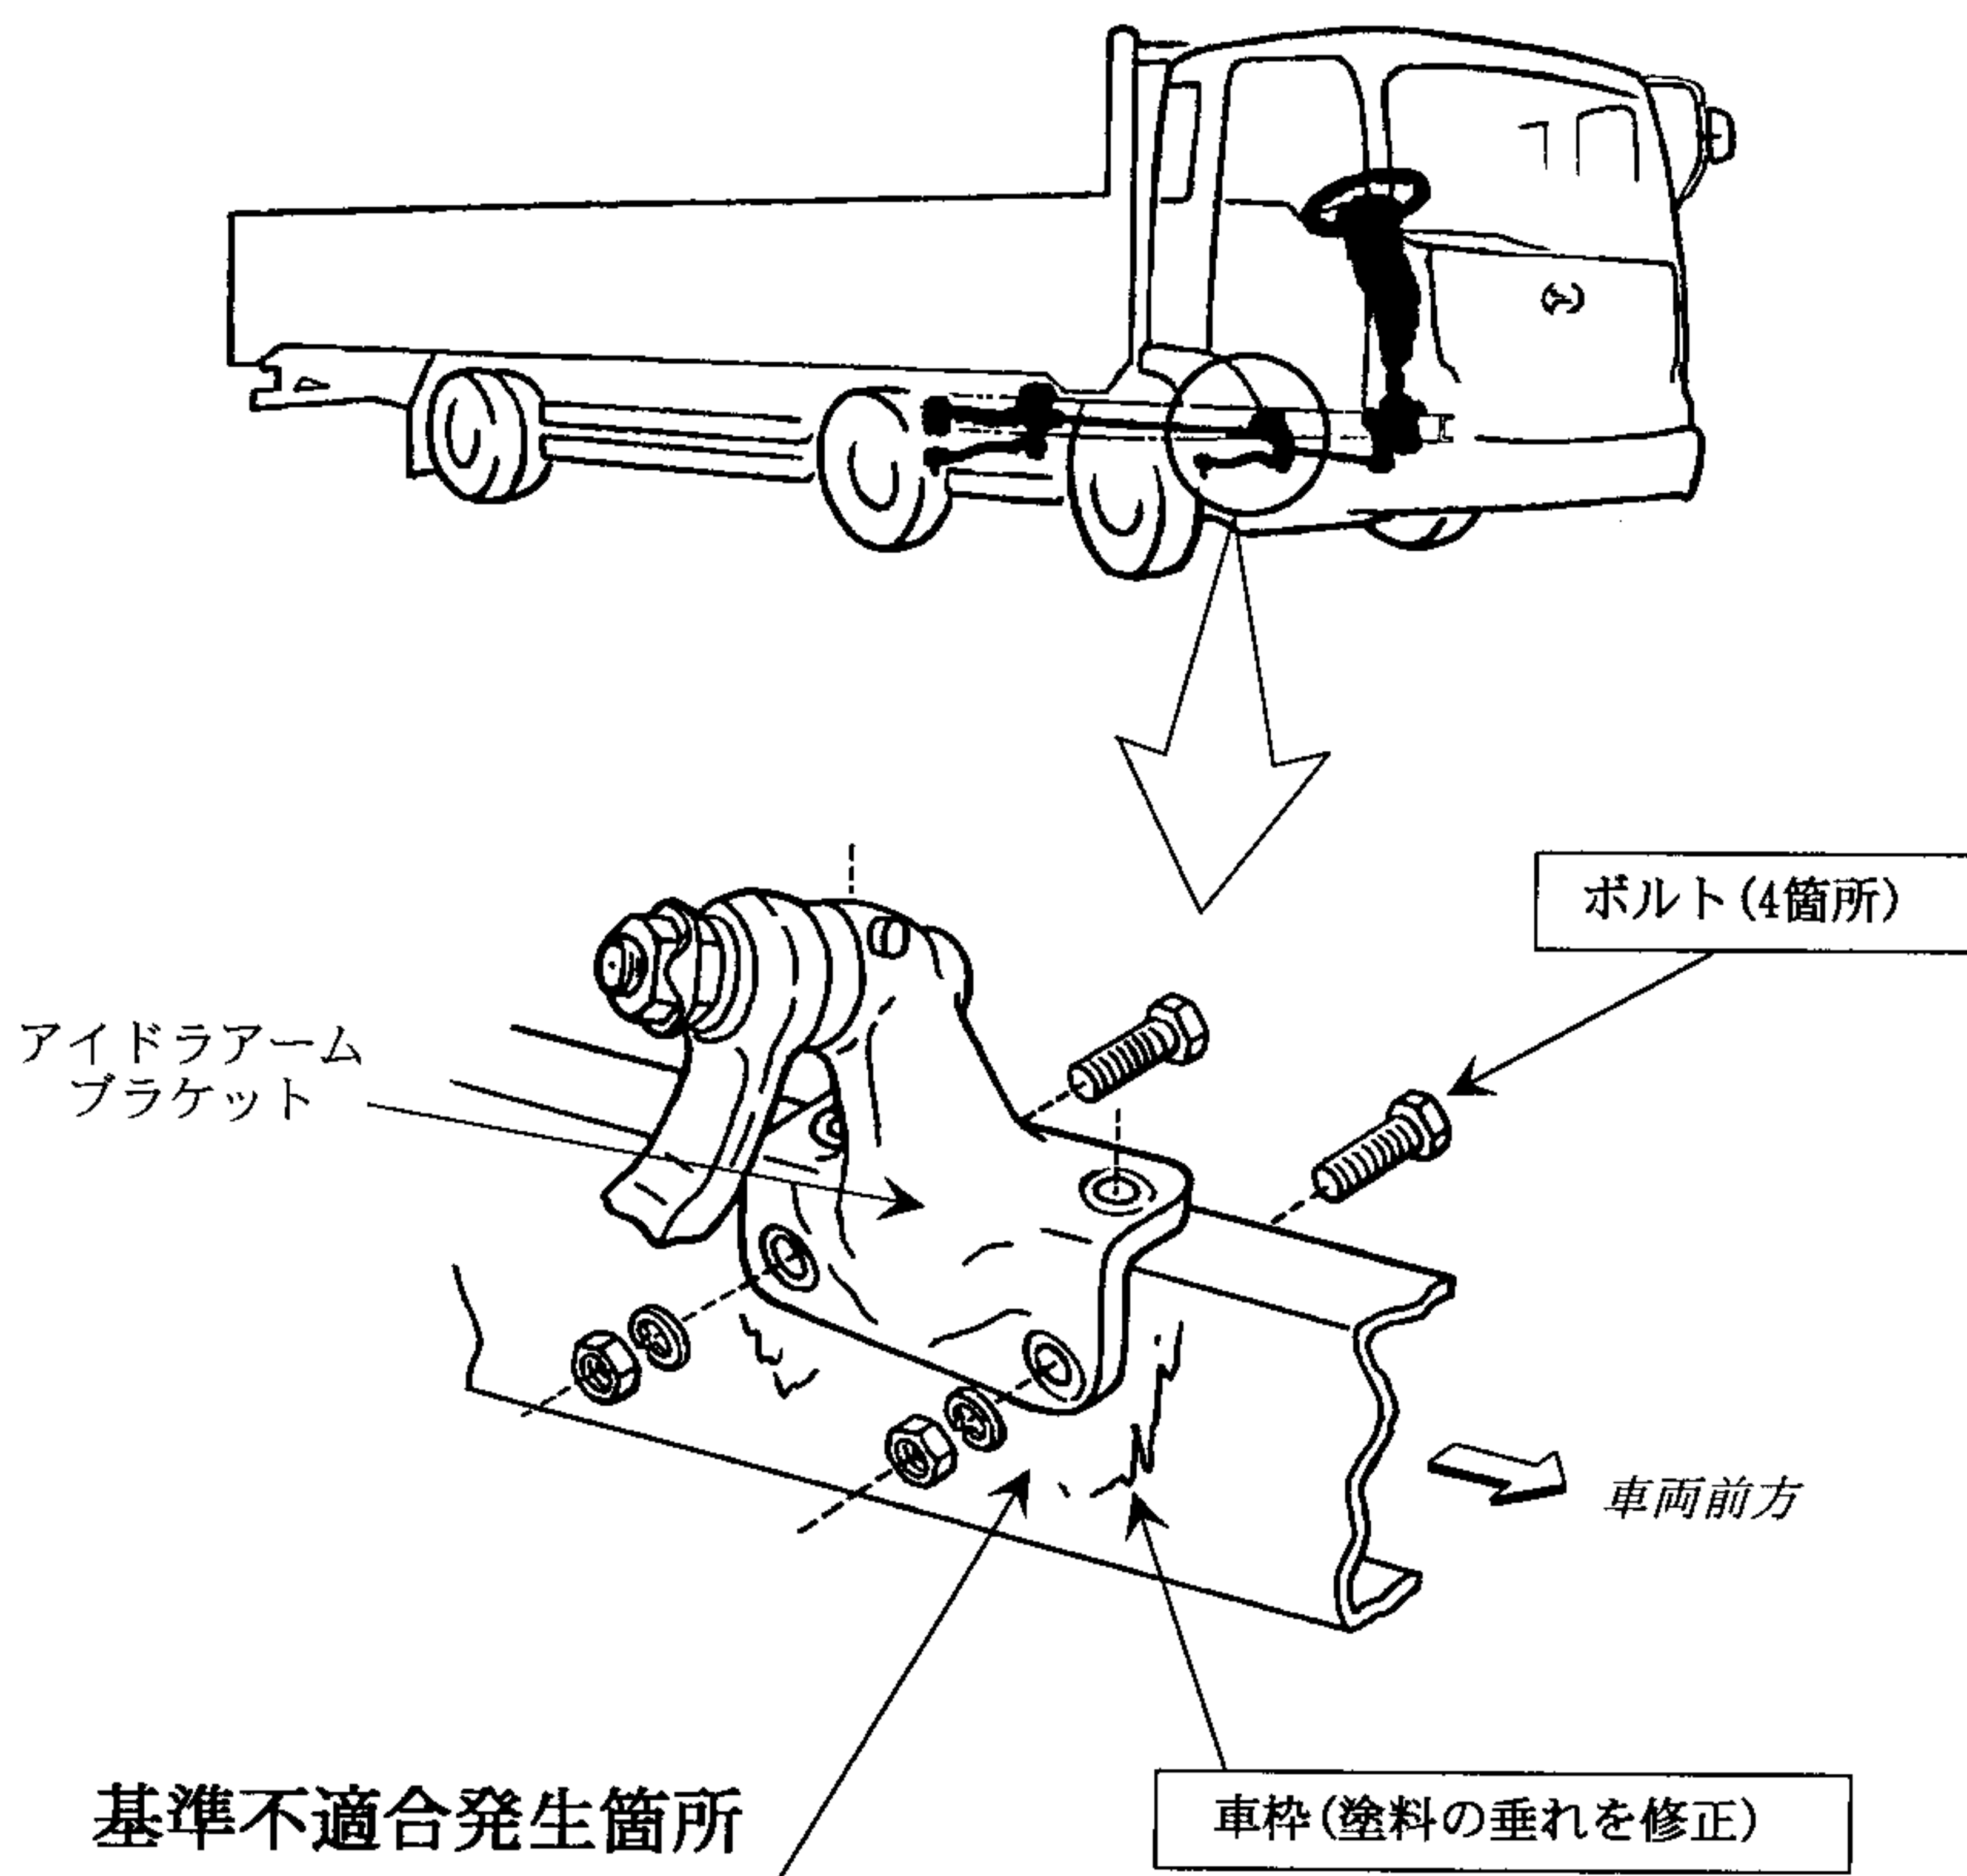
前2軸車において、車枠の塗装が不適切なため、塗料の垂れが生じた状態でアイドラアームブラケットを取り付けたものがあり、かじ取り操作の繰り返しにより当該ブラケットの取り付けボルトが緩むものがある。そのため、かじ取り操作時にガタが発生し、最悪の場合、当該ブラケットが外れてかじ取り操作が不能となるおそれがある。

全車両、フレーム当該部の塗料の垂れを点検し修正するとともに、取り付けボルトを対策品に交換する。

識別；ネームプレートの車両後方上側ビス頭部に黄色ペイントを塗布する。
