## 改善箇所説明図①

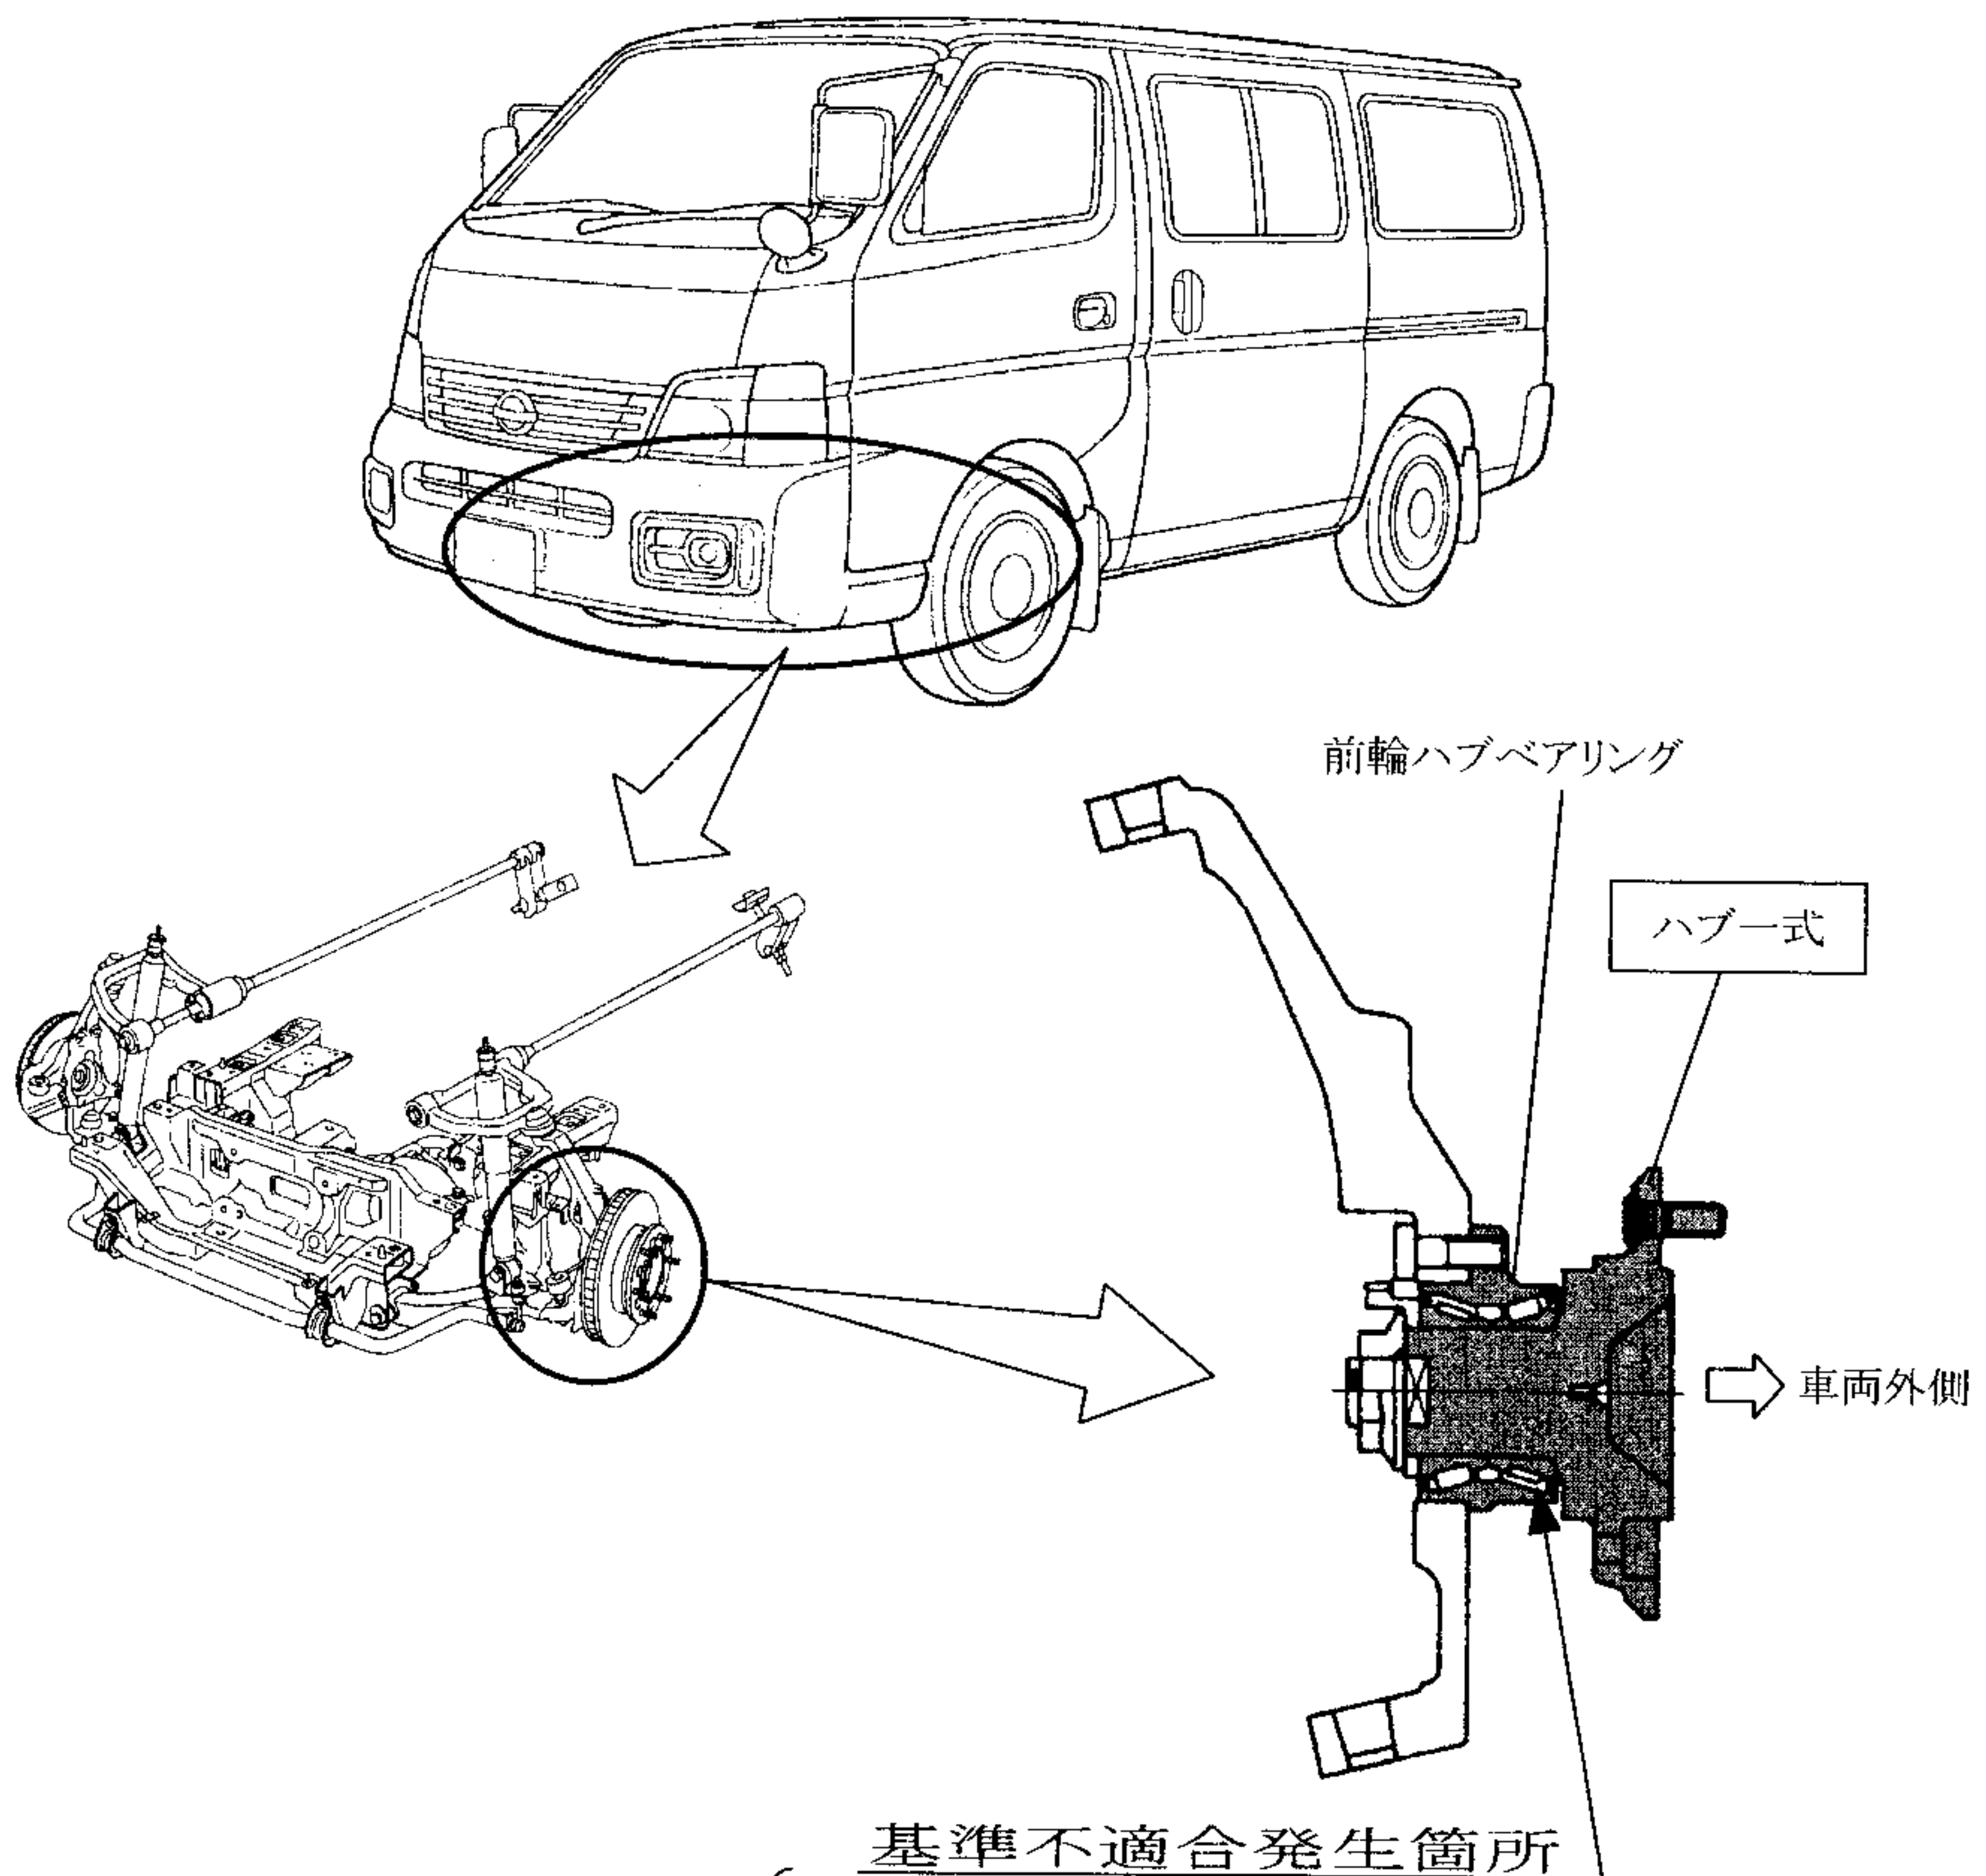
走行装置の前輪ハブベアリングシールの組付け位置にばらつきがあるため、走行時にベアリングへ荷重がかかった場合、シール性能が低下し、当該ベアリングに水が浸入して、異音が発生するものがある。そのため、そのまま使用を続けると、当該ベアリングが損傷し、走行安定性が損なわれるおそれがある。

全車両、左右の前輪ハブー式を対策品と交換する。

識別：銀色のシールをモデルナンバープレートの右横に貼り付ける。
