### 改善箇所説明図③

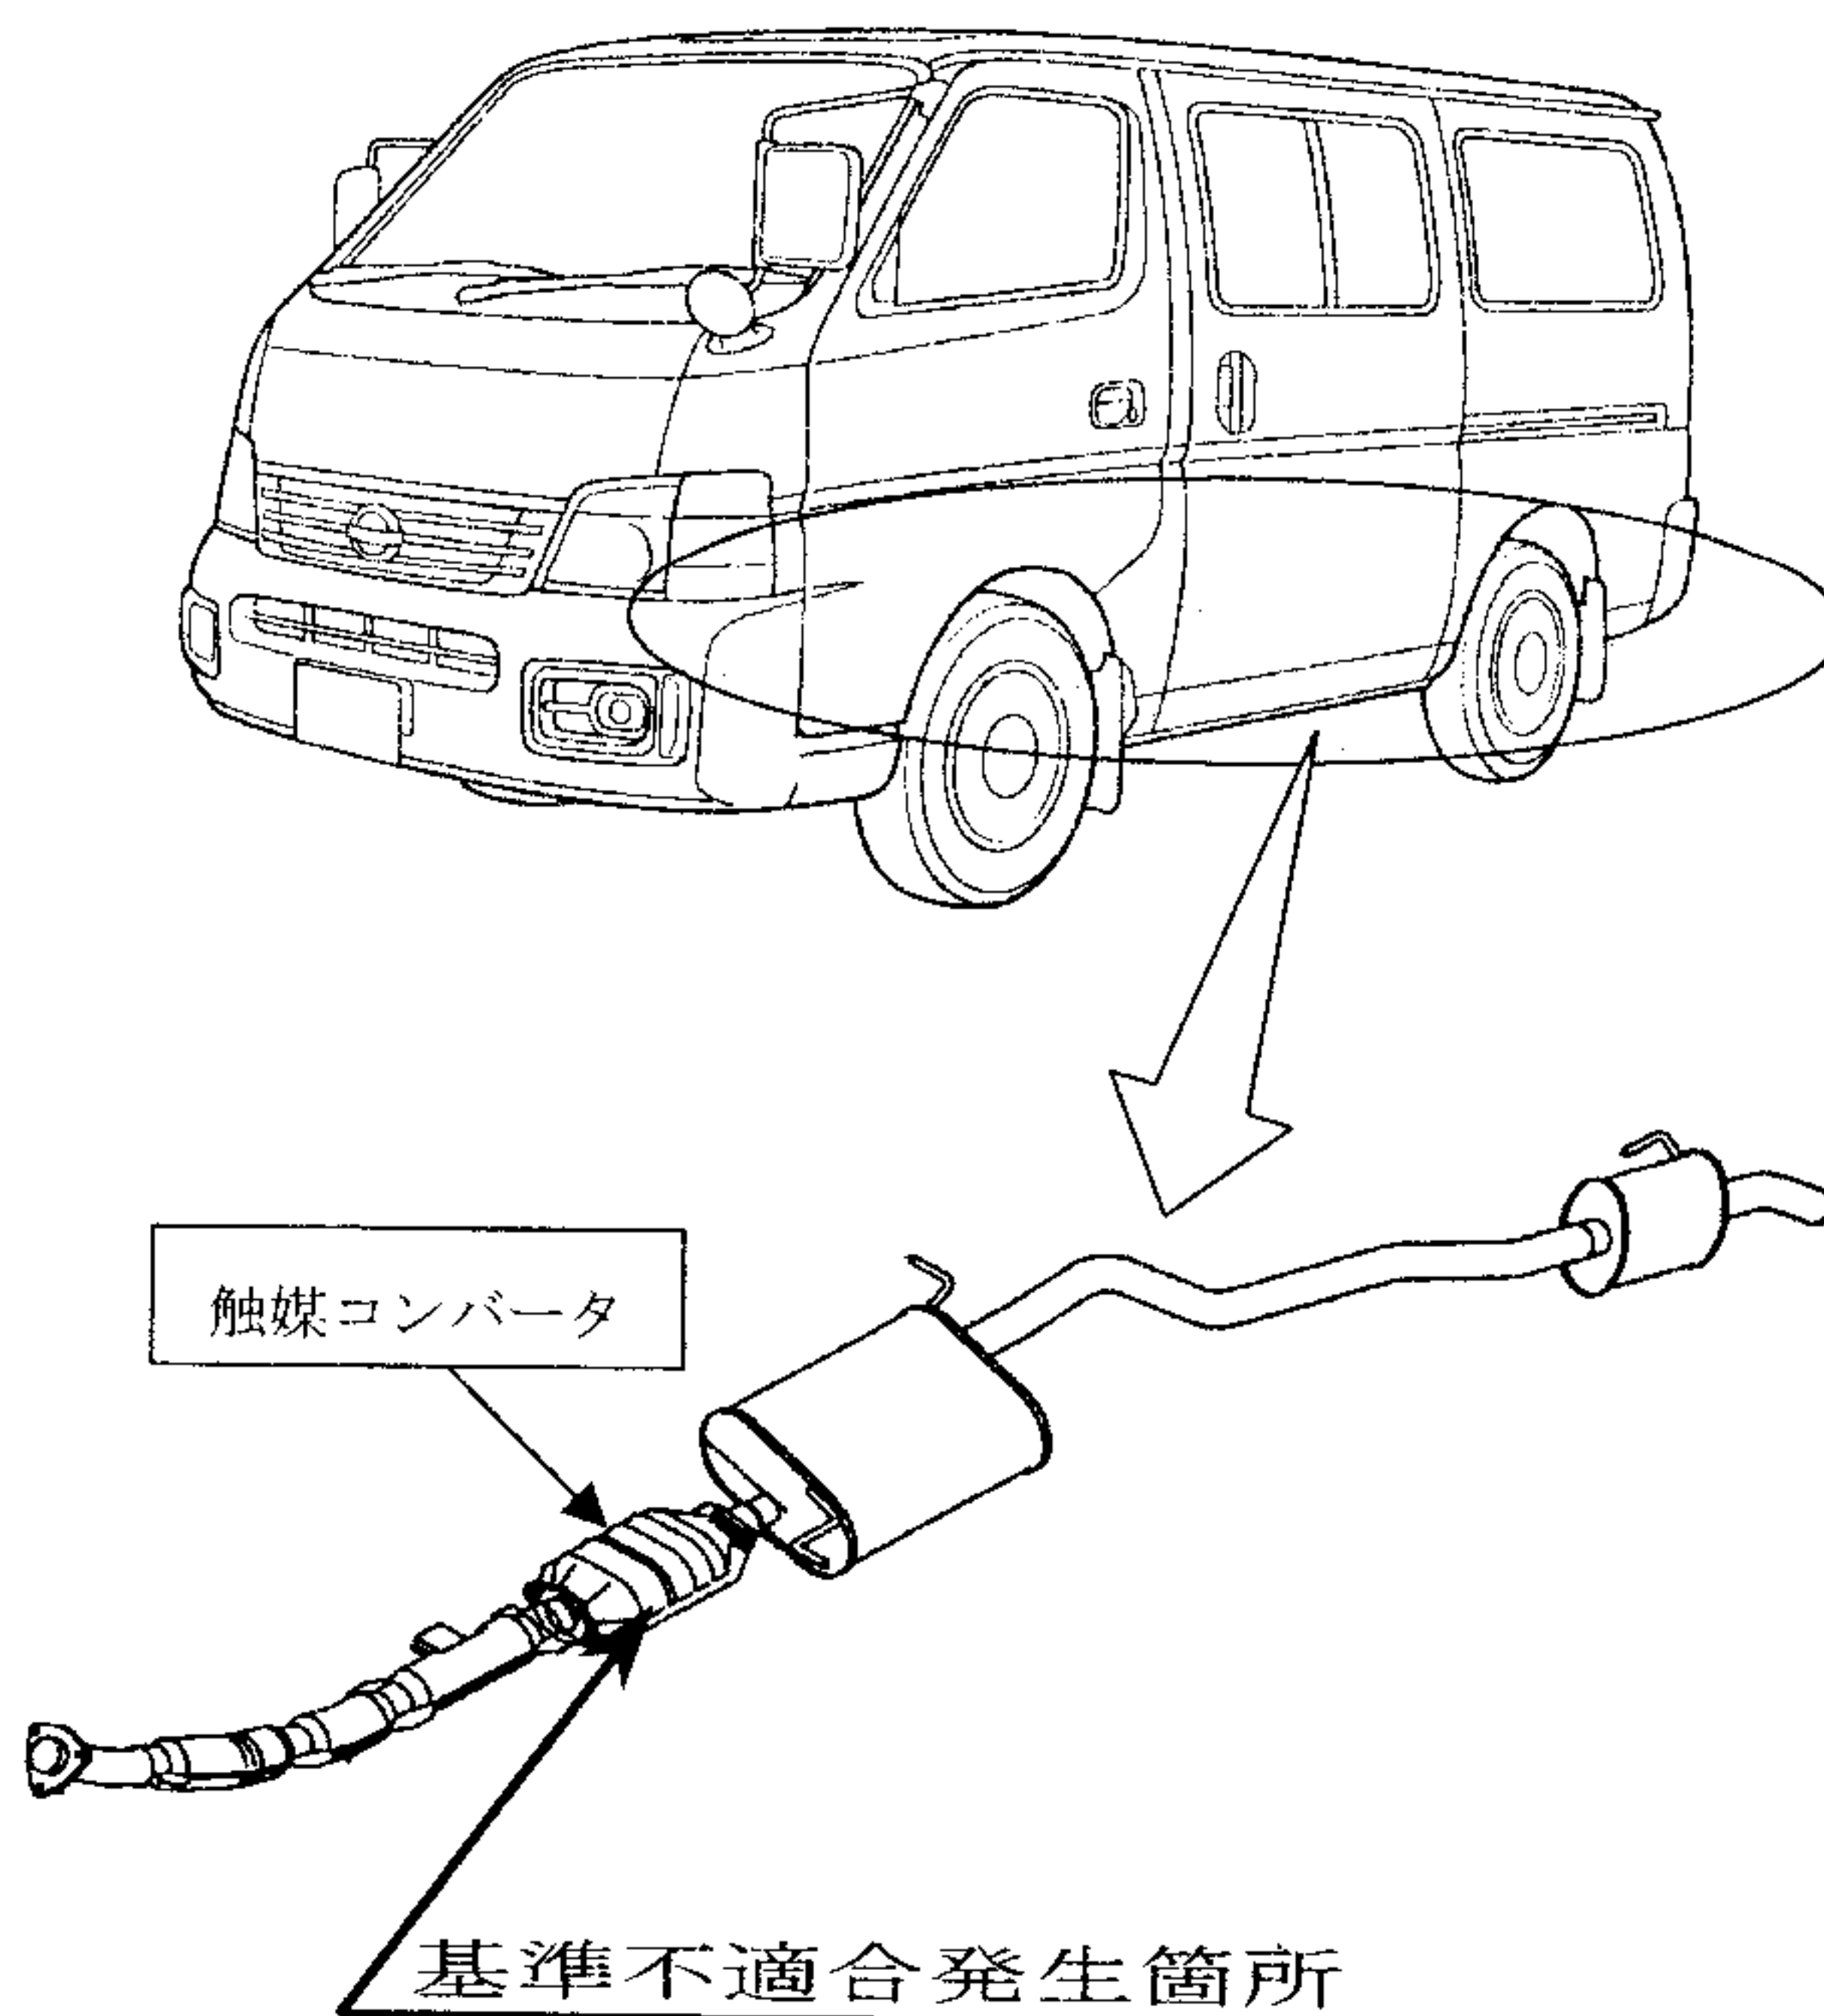
触媒コンバータ内の触媒担体固定用ワイヤーメッシュの材質が不適切なため、連続して高速走行をした場合、当該ワイヤーメッシュが排気ガスの熱で酸化劣化し、触媒担体がケースと干渉し異音が発生するものがある。そのため、そのまま使用を続けると、触媒担体が摩耗して損失し、排出ガス基準値を超えるおそれがある。

全車両、触媒コンバータを対策品と交換する。

識別：銀色のシールをモデルナンバープレートの右横に貼り付ける。
