## 改善箇所説明図

### 基準不適合発生箇所

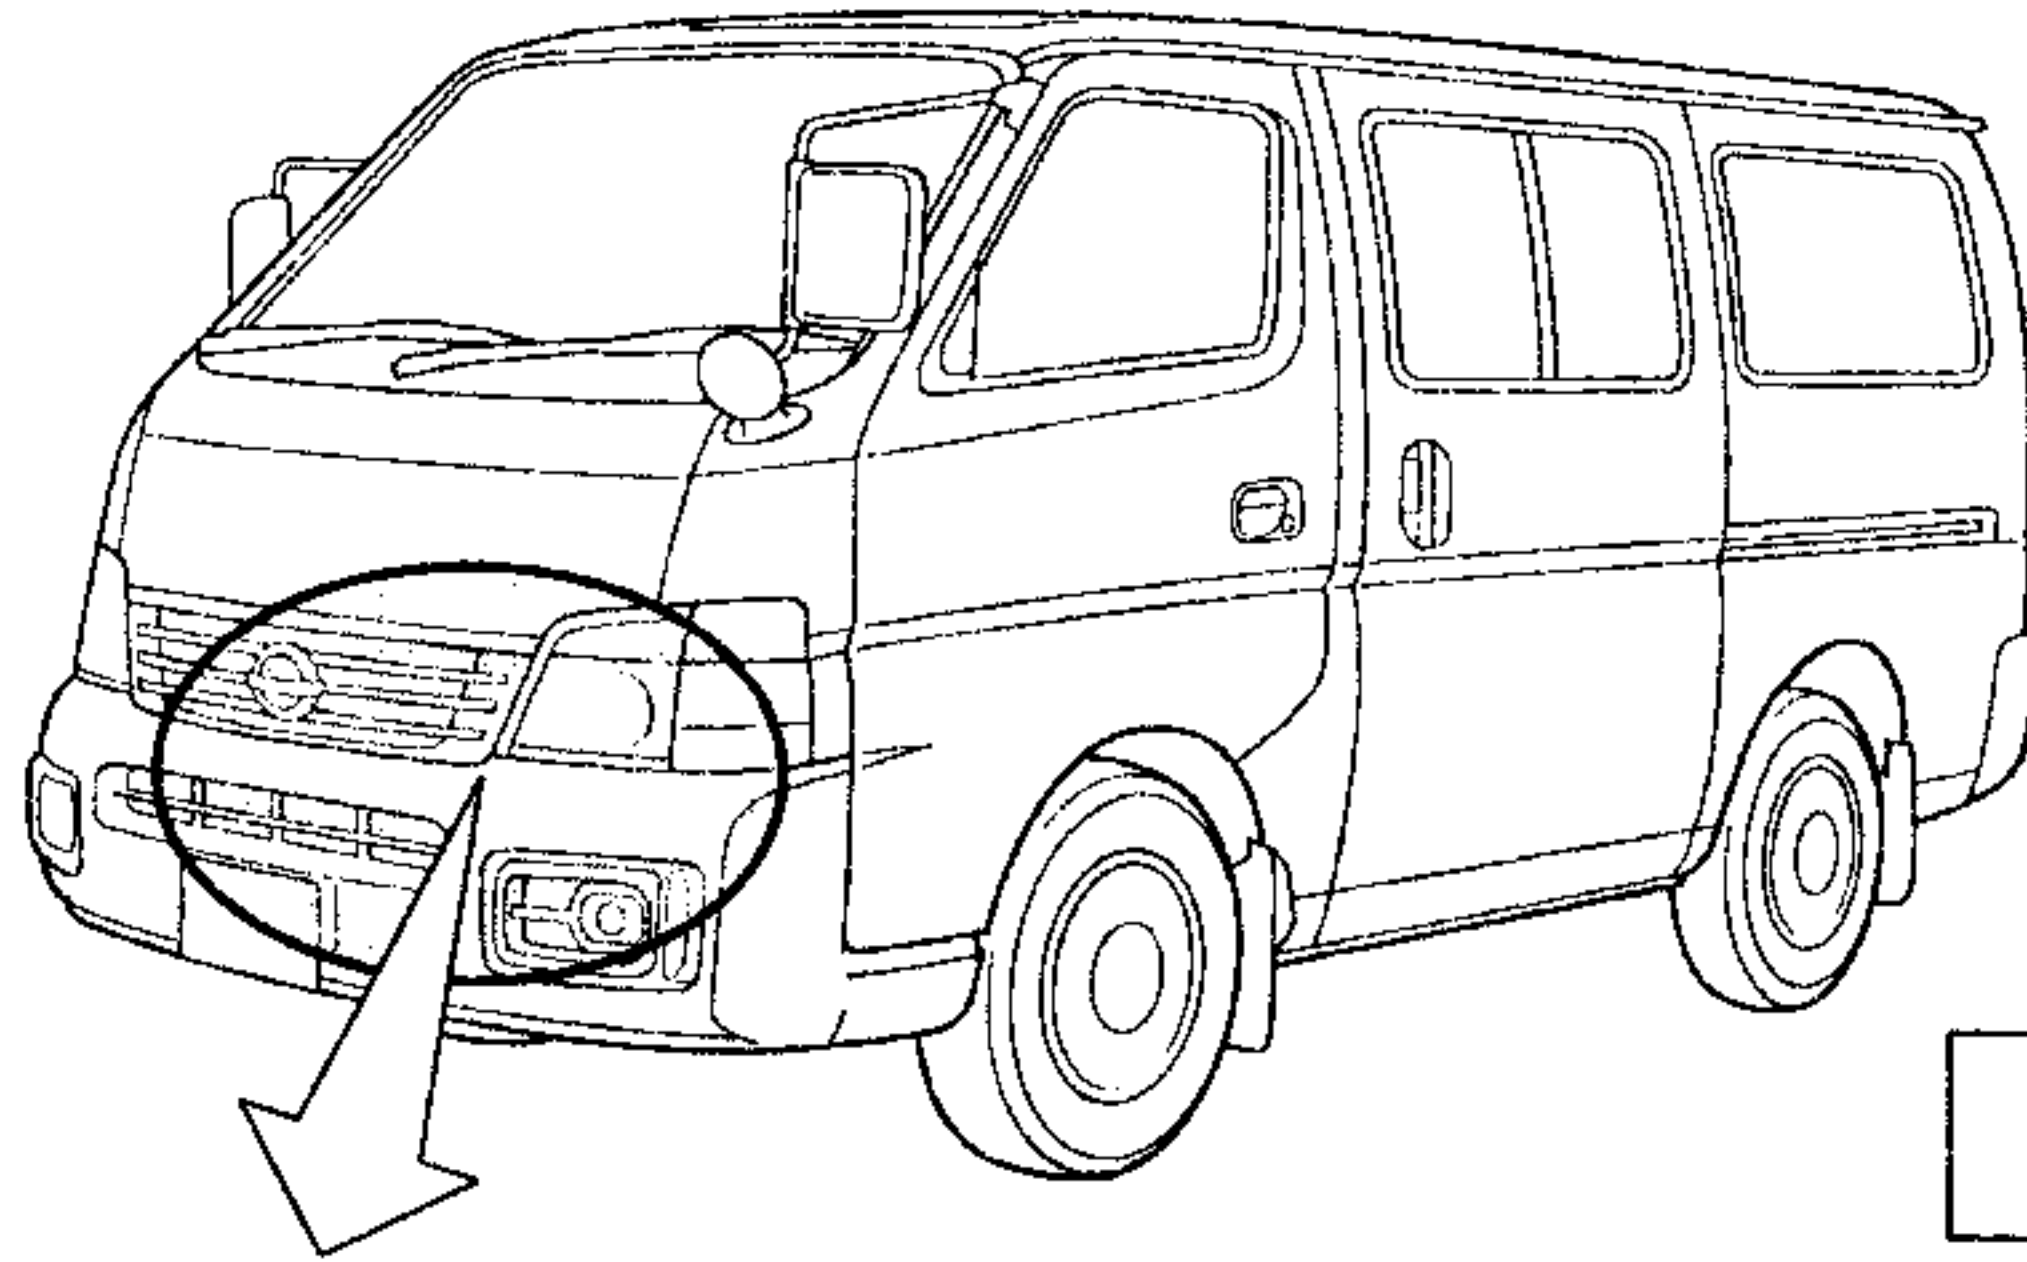
ディストリビュータ

ハイテンションケーブル

換気ホース

ハイテンションケーブルのディストリビュータ側コネクタ形状が不適切なため、当該ケーブルがディストリビュータの換気ホースと干渉し、換気が不十分になるものがある。そのため、そのまま使用を続けると、ディストリビュータ内部に錆が発生し、エンジンの回転が不安定となり、最悪の場合、エンストして再始動できなくなるおそれがある。

全車両、当該ハイテンションケーブル（一本）を対策品に交換する。また、ディストリビュータの内部を点検し、錆が発生しているものは新品と交換する。
