## 改善箇所説明図

### 基準不適合発生箇所

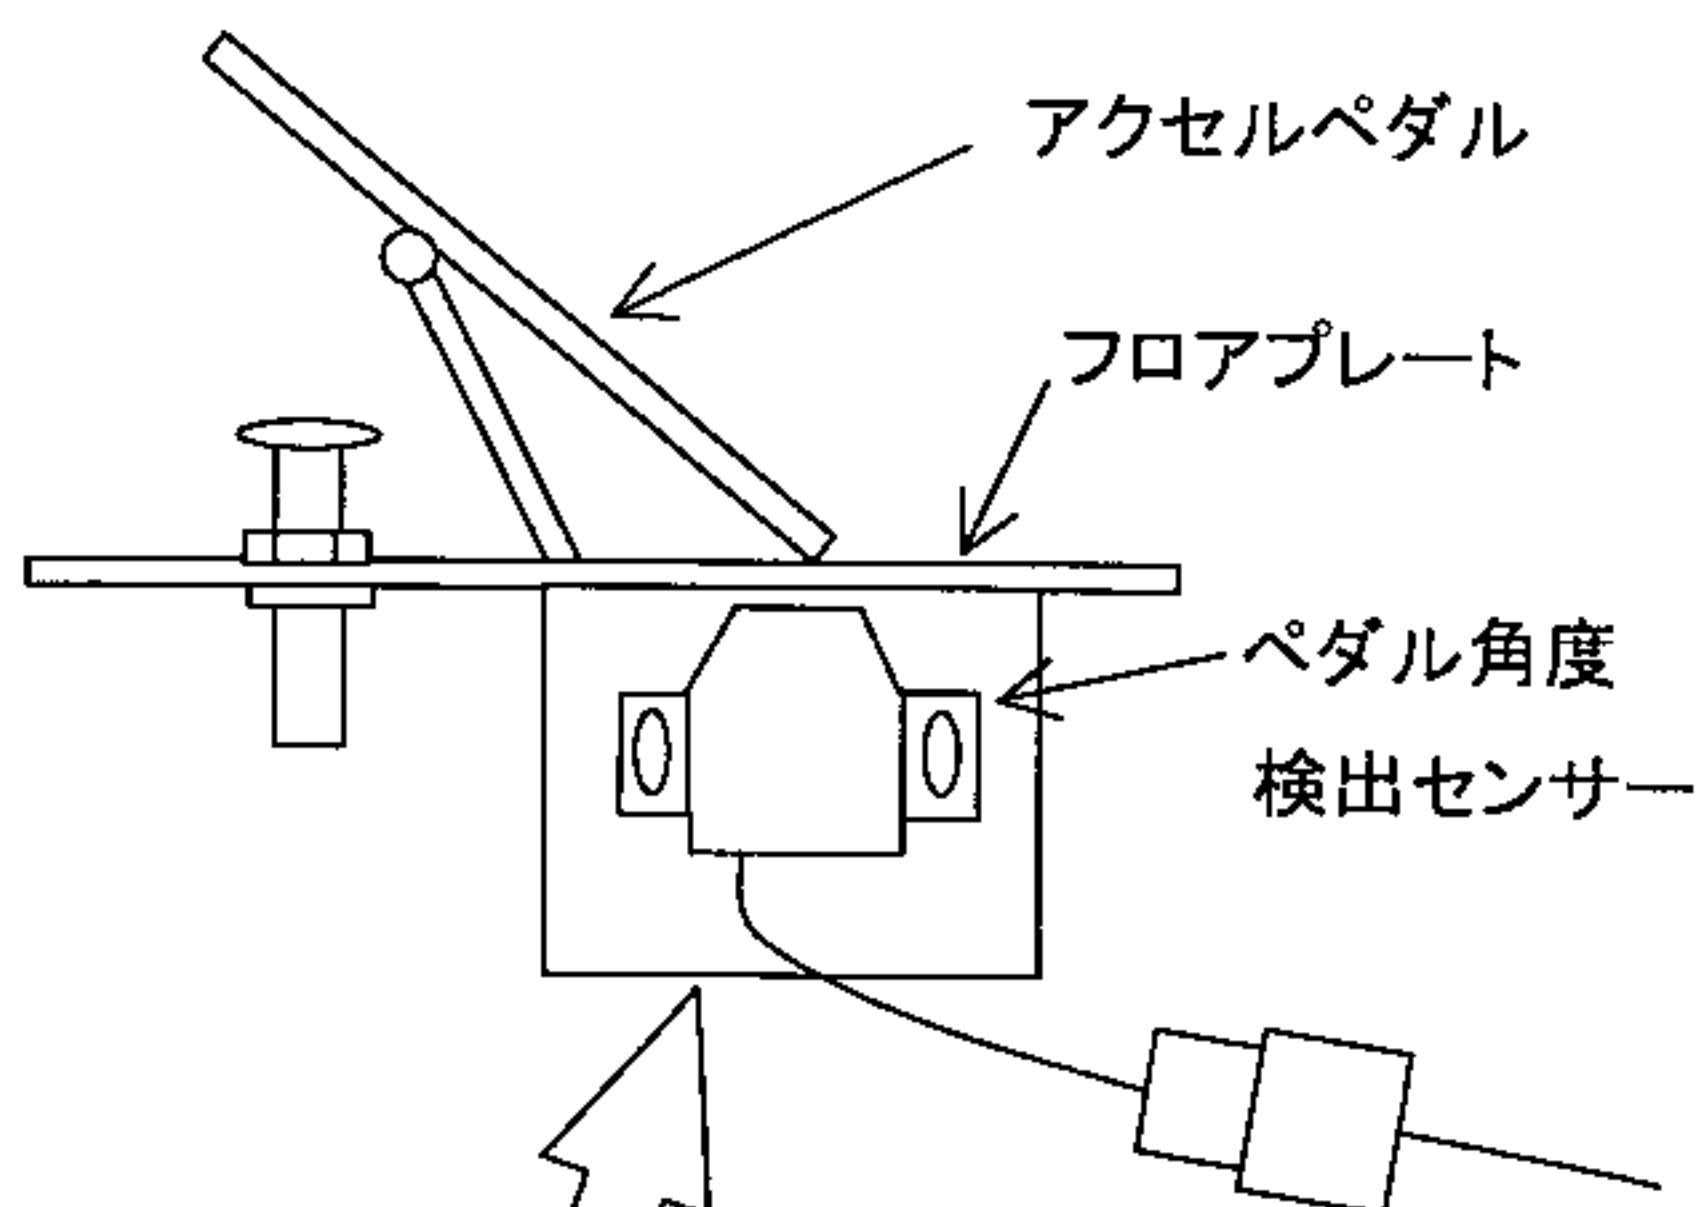
改善前

アクセルペダル角度検出センサの静電気に対する保護構造が不適切なため、フロアプレートに帯電した静電気により、当該センサが作動不良をおこすものがあり、最悪の場合、走行できなくなるおそれがある。
