## 改善箇所説明図①

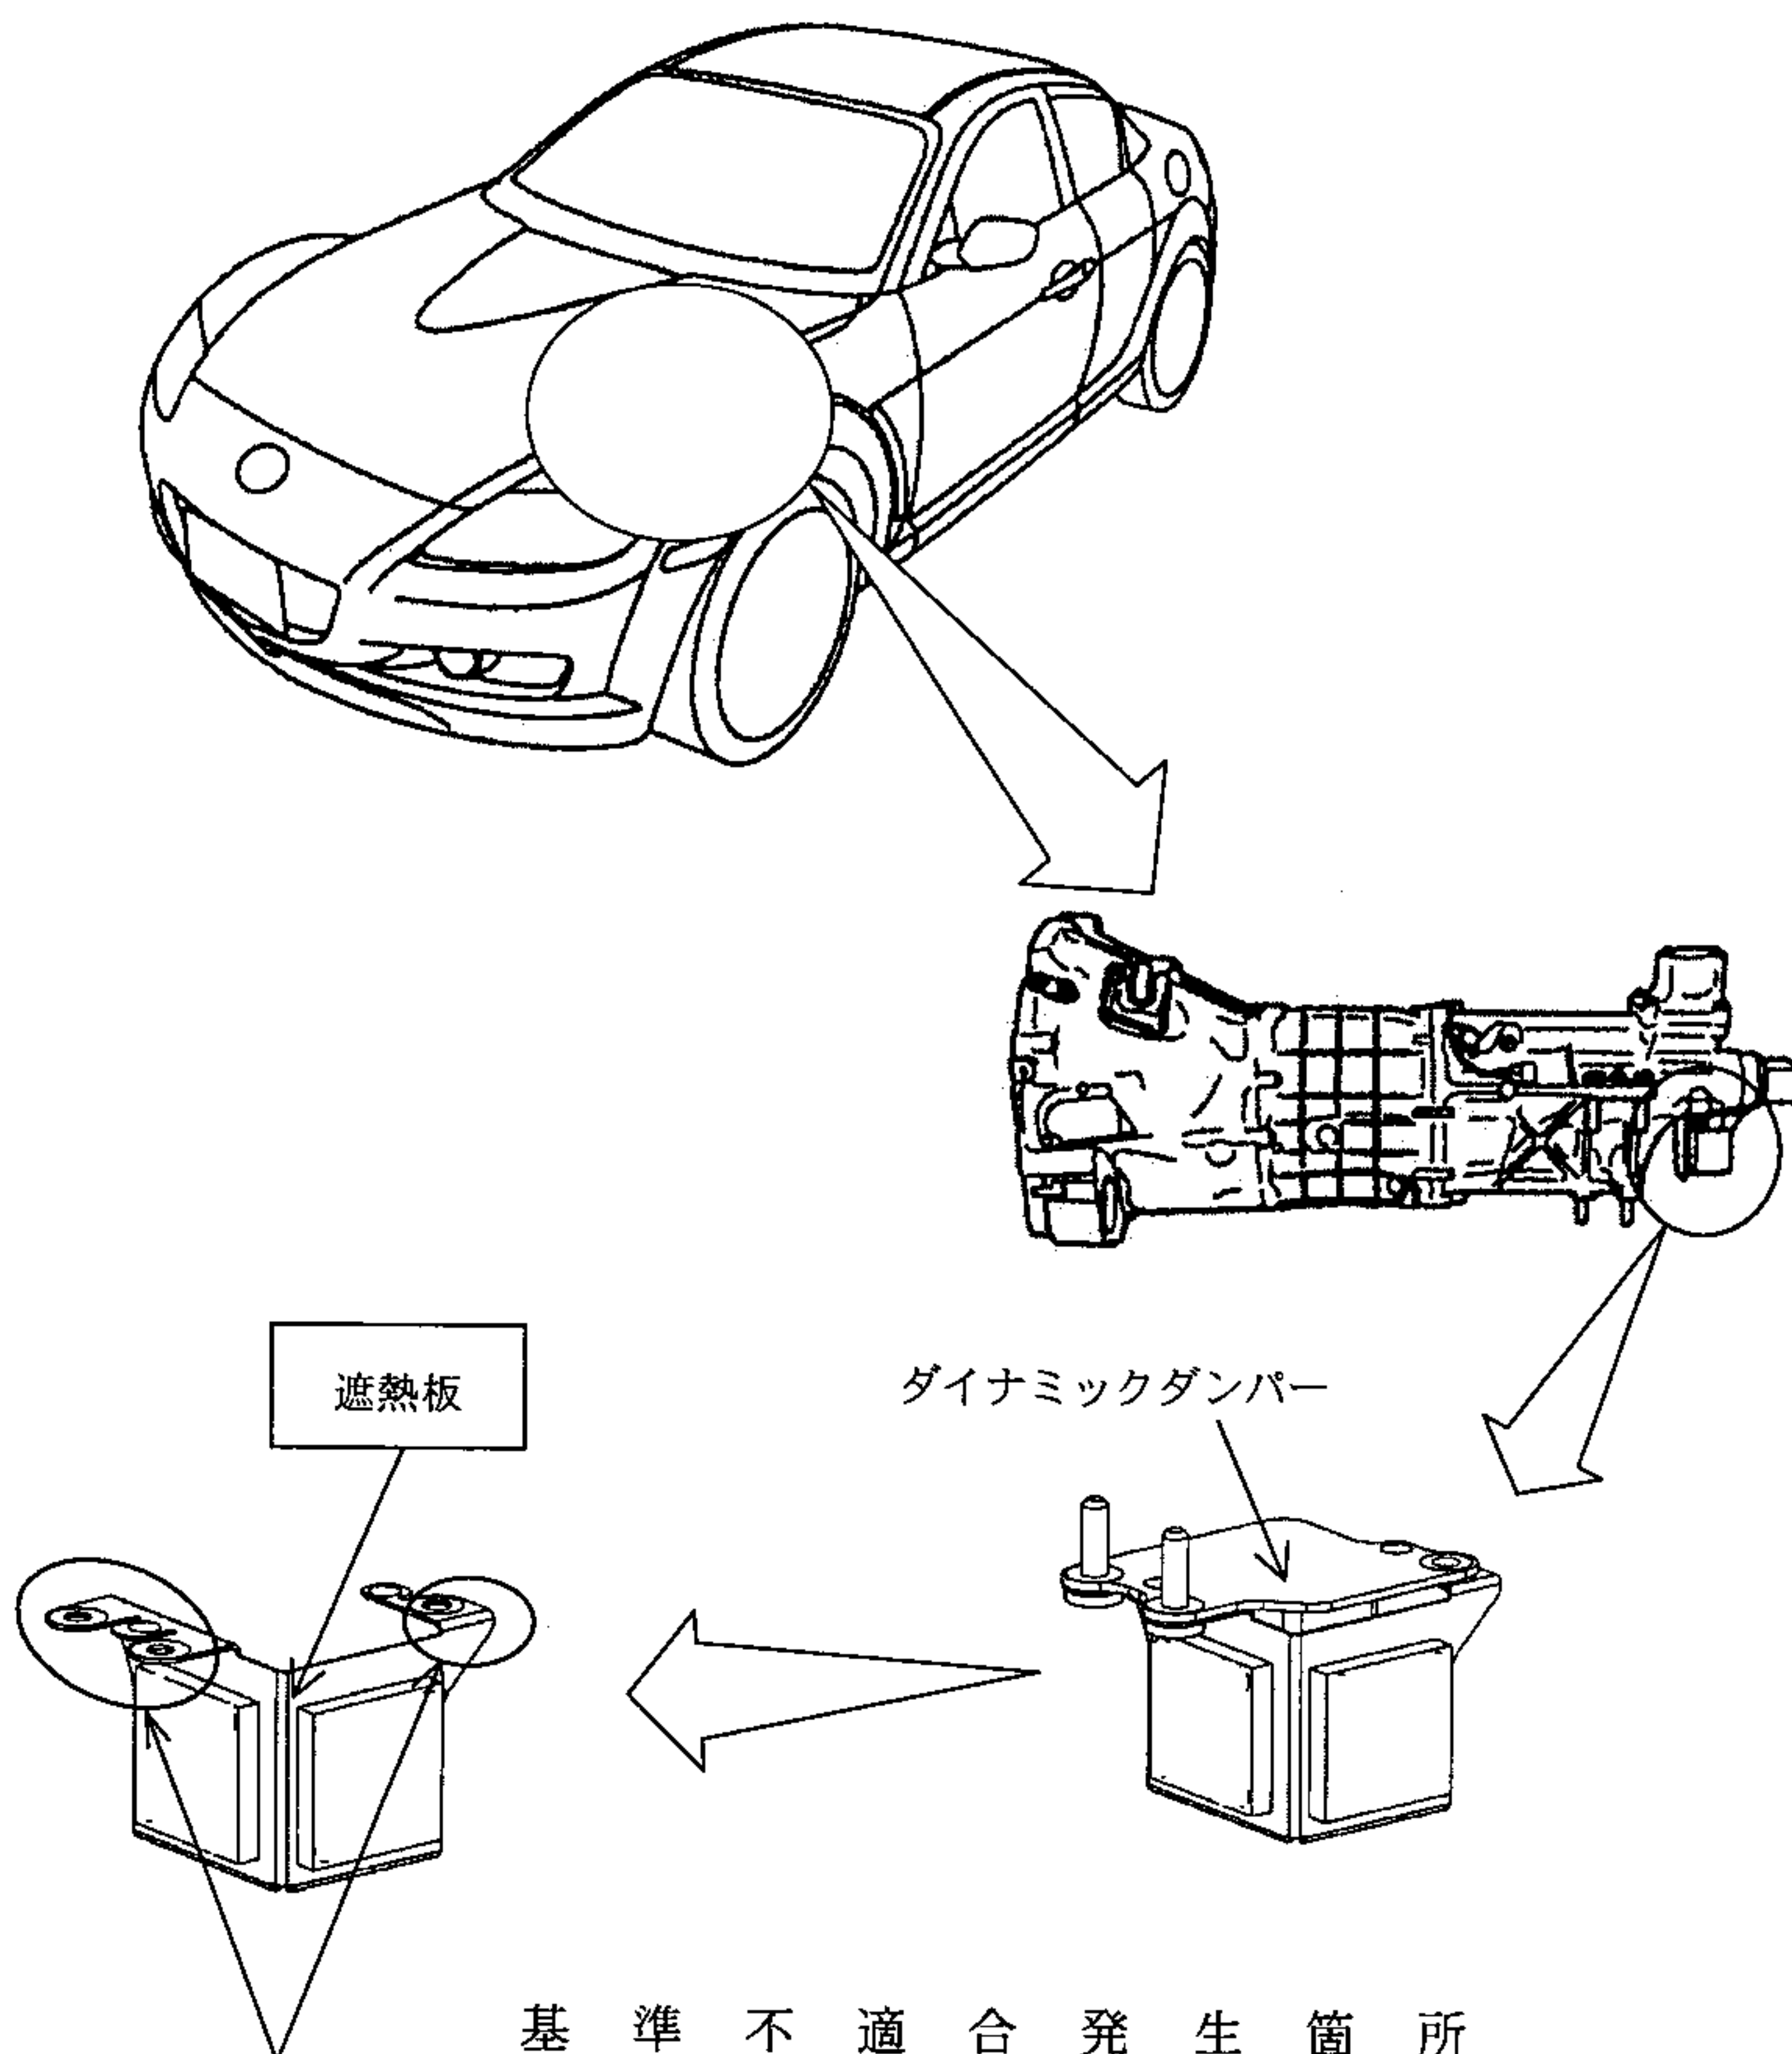
手動式変速機において、シフトレバーの振動を低減するために装着されているダイナミックダンパーの遮熱板の強度が不十分なため、エンジンの振動等により亀裂が生じて異音が発生するものがある。そのため、そのままの状態で使用を続けると、最悪の場合、当該遮熱板が脱落して他の交通の安全を妨げるおそれがある。

全車両、当該遮熱板を対策品と交換する。

識別：パワー・プラント・フレーム（ミッション側取付け部）に黄色ペイントを塗布する。
