## 改善箇所説明図②

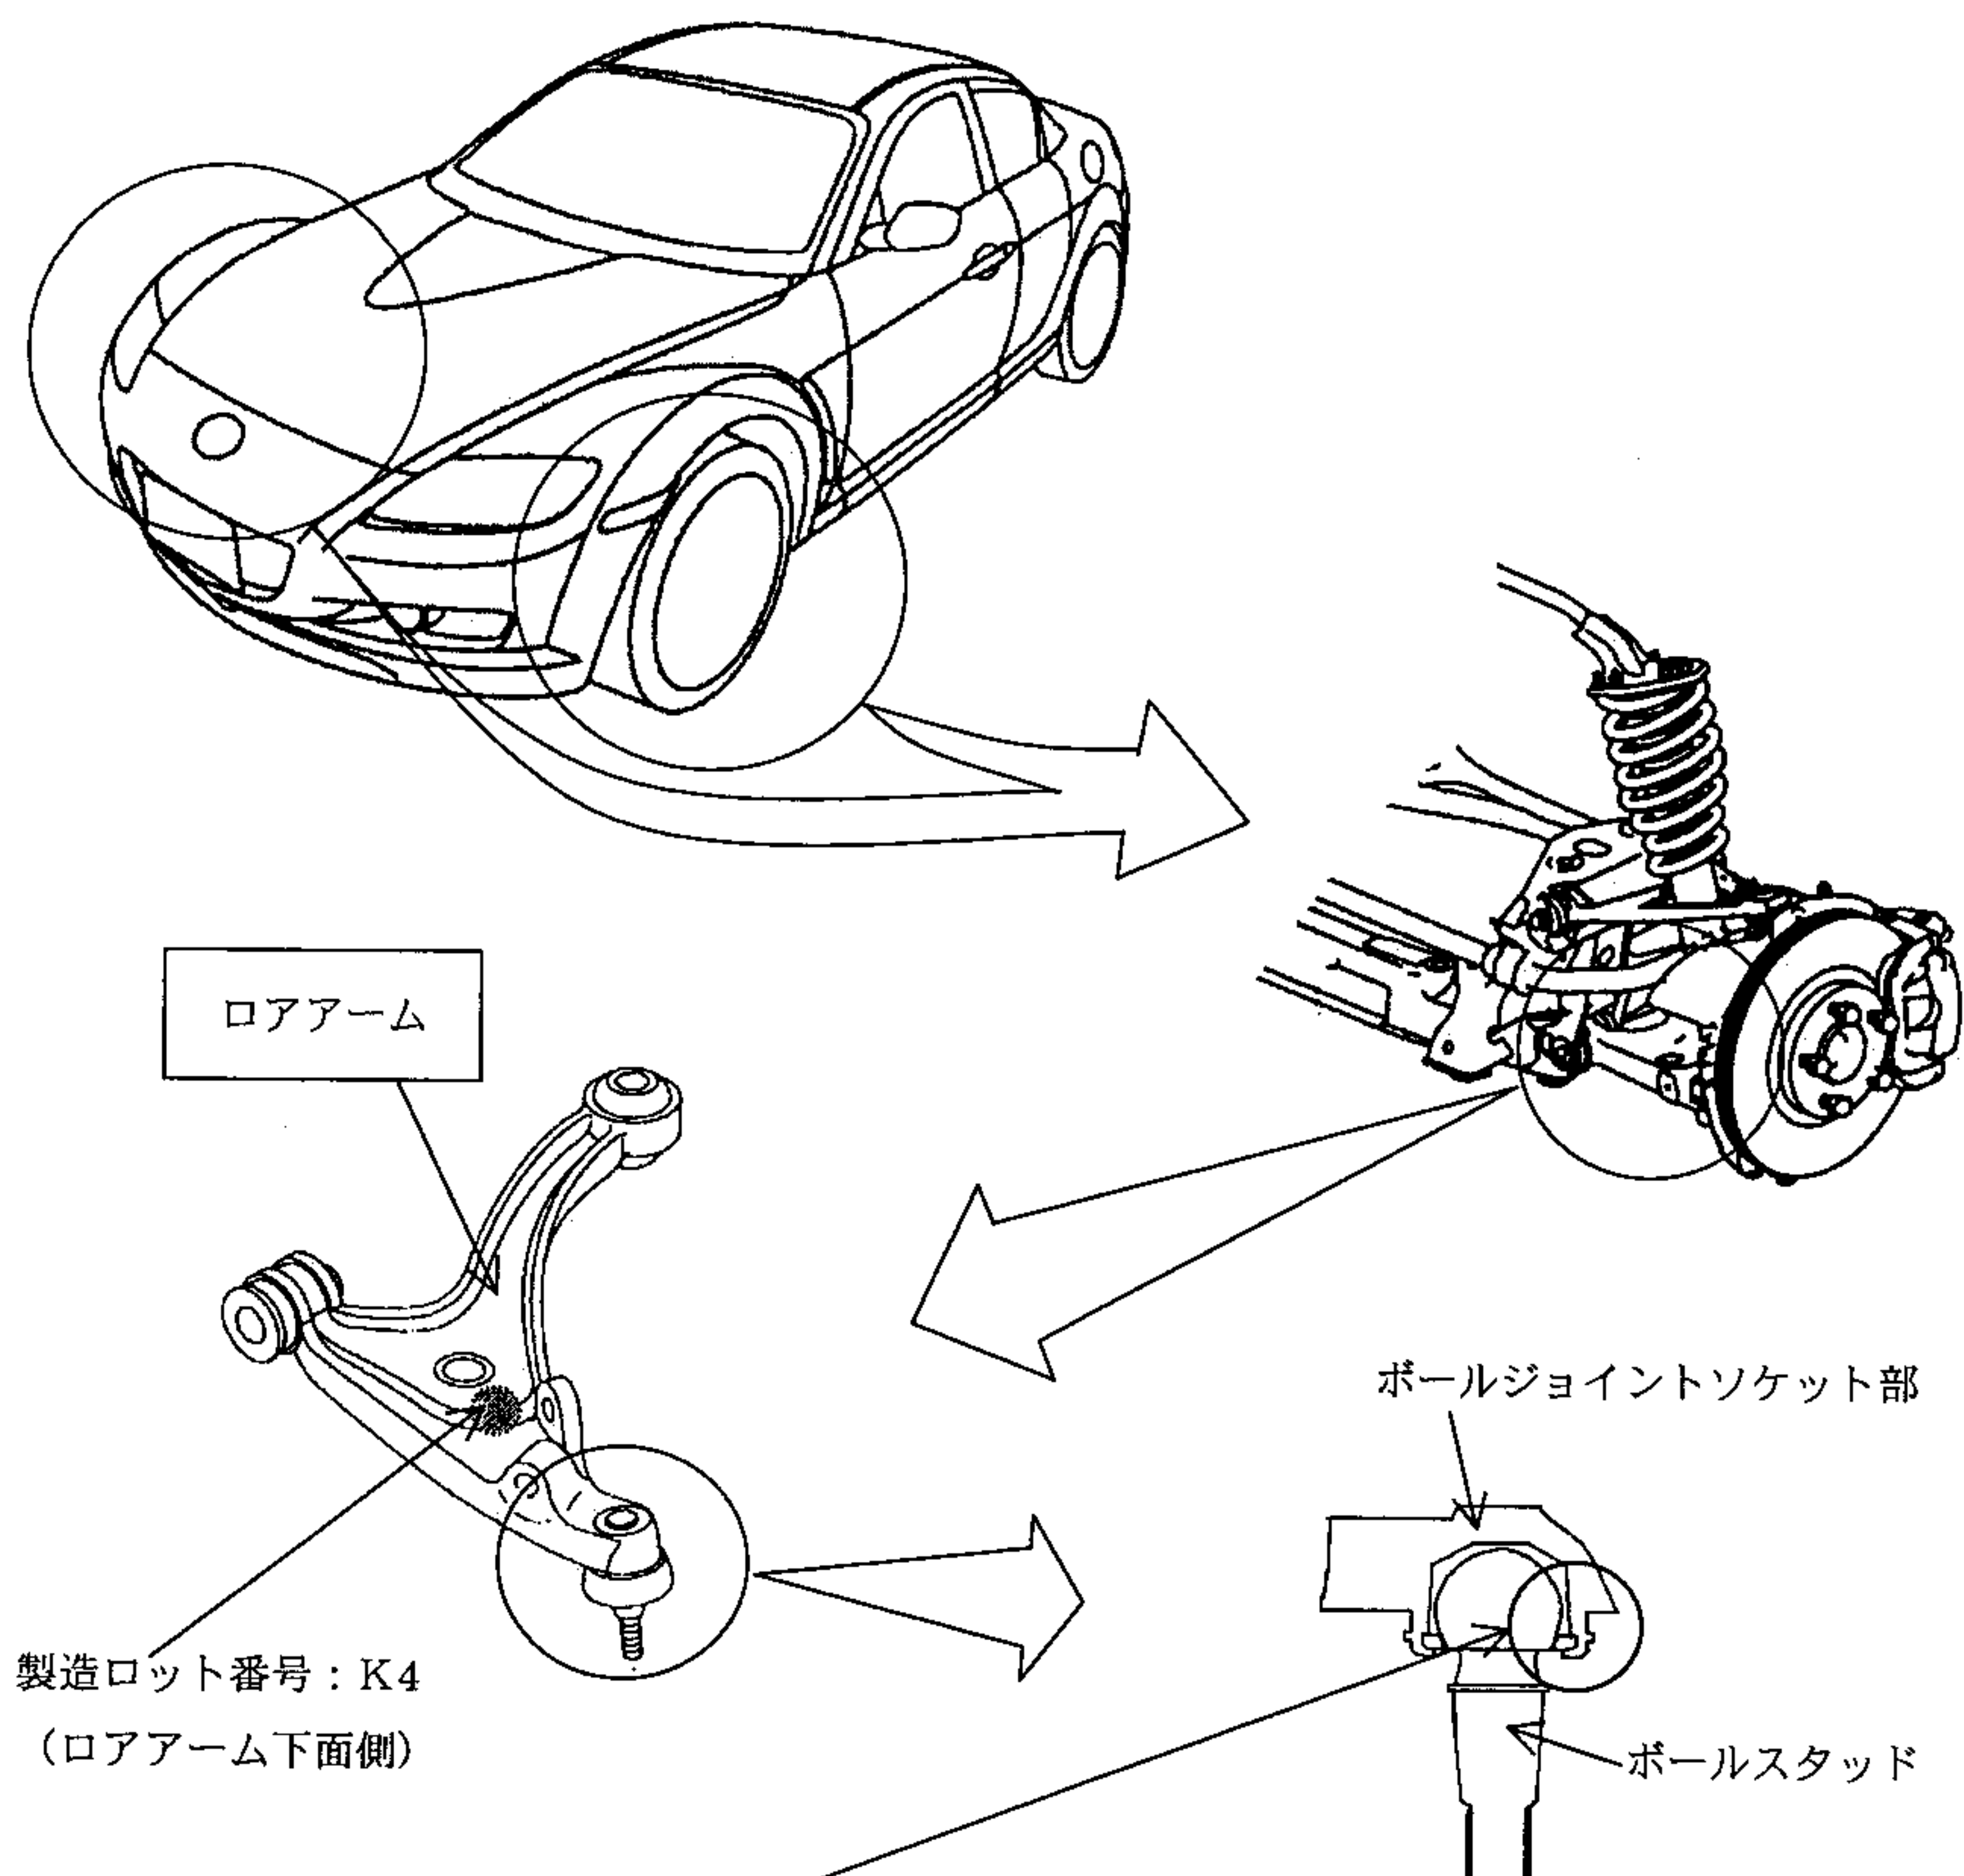
前輪緩衝装置において、不適切な鍛造工程により製作されたロアアームが組み付けられたため、当該ロアアームのボールジョイントソケット部に亀裂が発生したことがある。そのため、サーキットでのコーナリング走行時等に、内輪が段差を乗り越えたり、急操舵、急制動を行った場合、ボールジョイントソケット部からボールスタッドが外れ、走行不能となるおそれがある。

全車両、ロアアームの製造ロット番号を点検し、該当するものは当該ロアアームを良品と交換する。

識別：左側フロント・サスペンション・タワー・バーのプレートに黄色ペイントを塗布する。
