## 改善箇所説明図

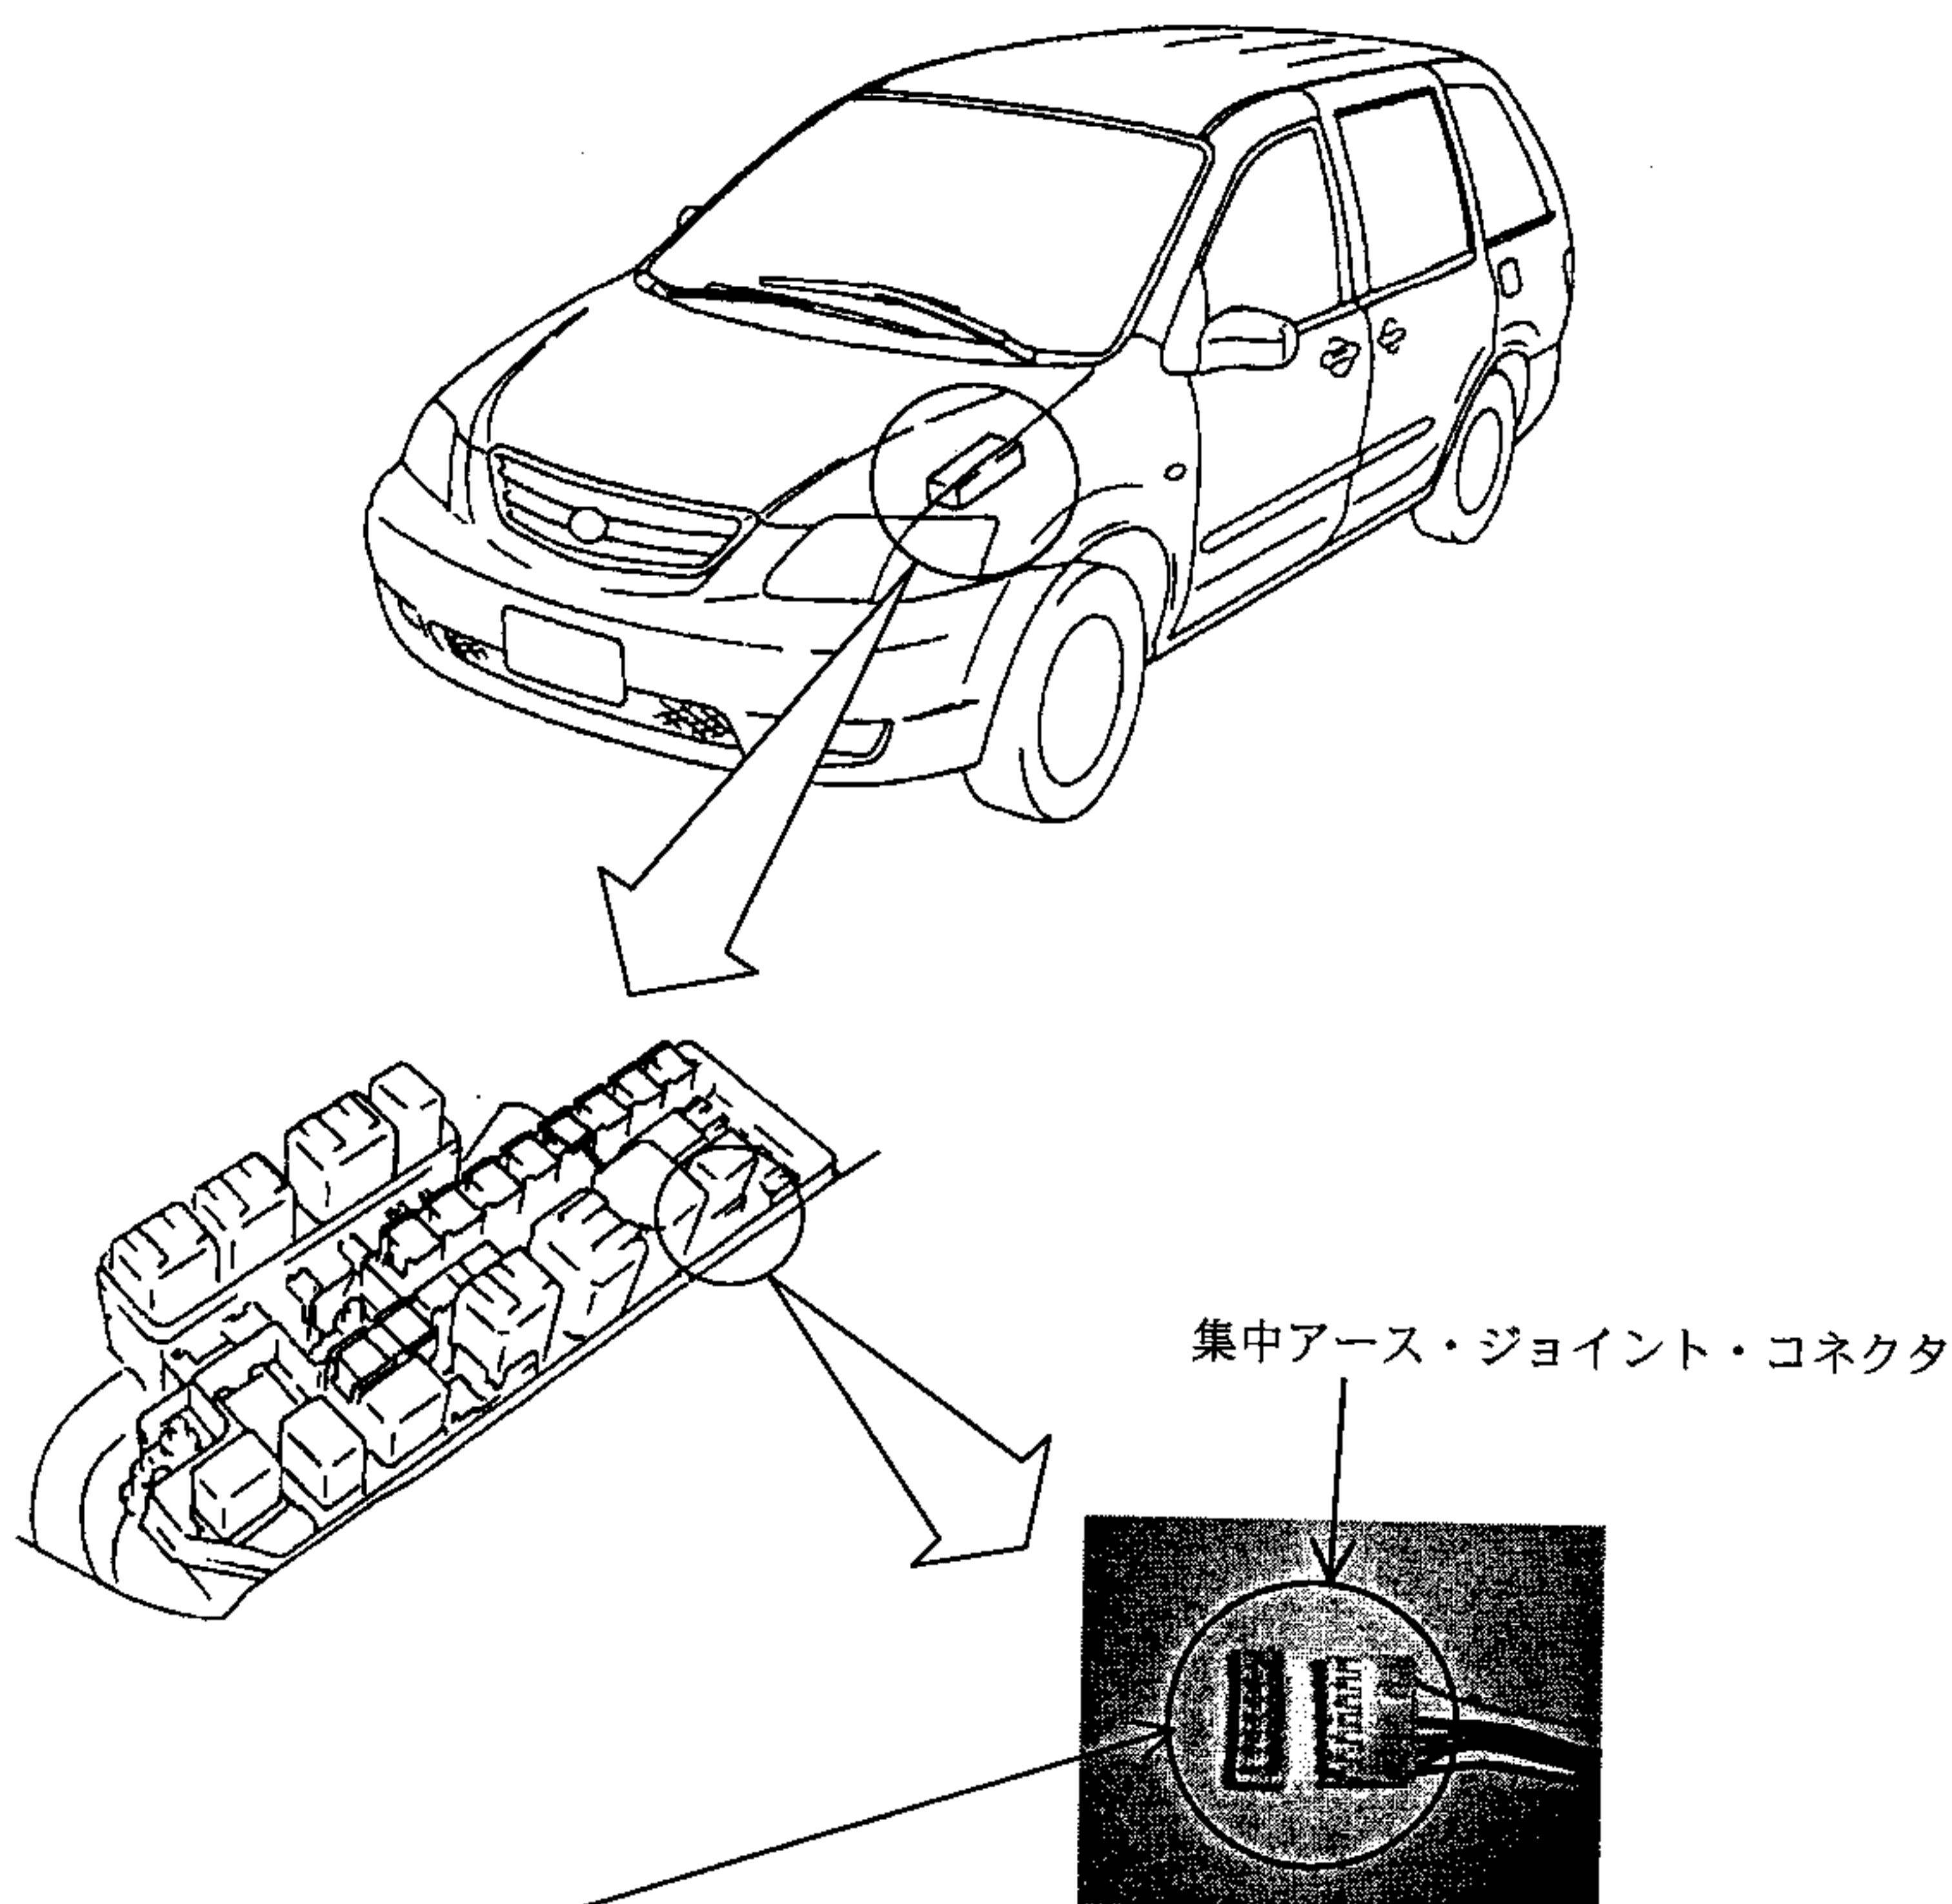
### 基準不適合発生箇所

エンジンルーム内に配置された集中アース・ジョイント・コネクタ（EGIメインリレーやフォグランプ等の灯火器のアース用）の接続端子部の許容温度が不足しているため、通電による発熱により、当該端子部が溶損し、当該端子部が導通不良となって、アースが適切になされなくなるものがある。そのため、方向指示器等を点灯すると、灯火装置（方向指示器、車幅灯等）及び一部車両においてはワイパーが正常に作動しなくなるおそれがある。または、ハザードもしくはフォグランプを点灯させる、または一部車両においてウインド・ウォッシャを作動させると、EGIメインリレーが正常に作動しなくなり、エンジンが停止するおそれがある。

全車両、当該ジョイントコネクタを取り除き、直接アース線へ接続する。

識別：当該ジョイントコネクタ取付け用フューズボックスカバー又はリレーボックスカバーの裏に黄色ペイントを塗布する。
