# 改善箇所説明図

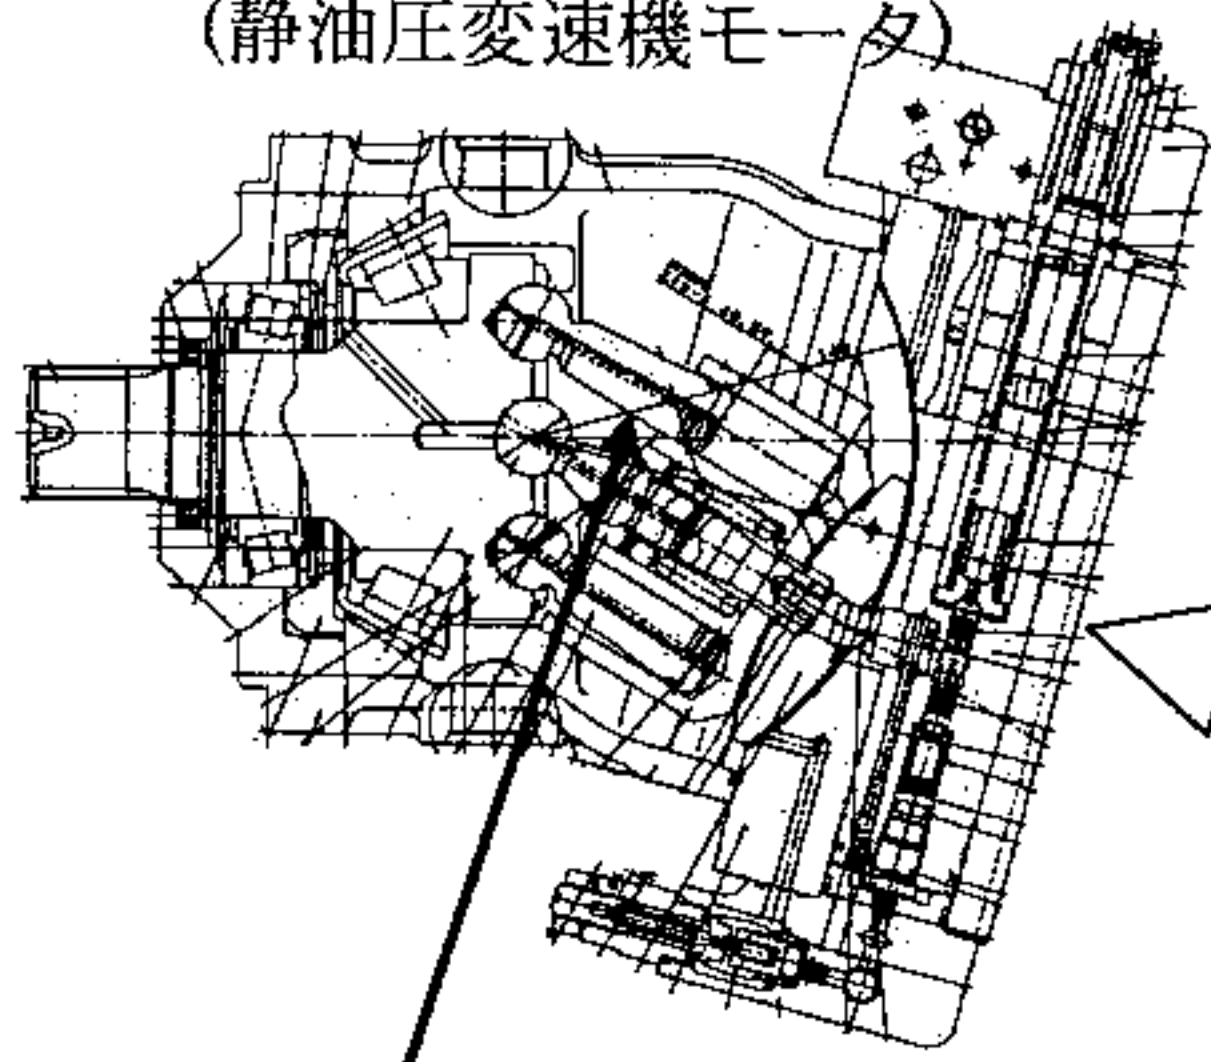
走行モータ  
(静油圧変速機モータ)

ピストン(破損発生箇所)

静油圧変速機の走行ポンプに装着されている高圧リリーフ弁の圧力設定及び油圧解放通路の径が不適切なため、走行中に急な前後進の切り換え操作を行うと、走行ポンプと走行モータの間の油圧回路に過大な圧力が発生し、走行モータのピストンが折損するものがある。そのため、エンジンを停止して再始動した場合、当該ピストンの破片がシリンダ部から外れ、走行ポンプからの油圧が走行モータに伝わらなくなり、走行不能となるおそれがある。

改善措置の内容: 全車両、走行モータの作動を点検し、破損しているものは新品と交換する。  
また、全車両、高圧リリーフ弁を対策品に交換する。

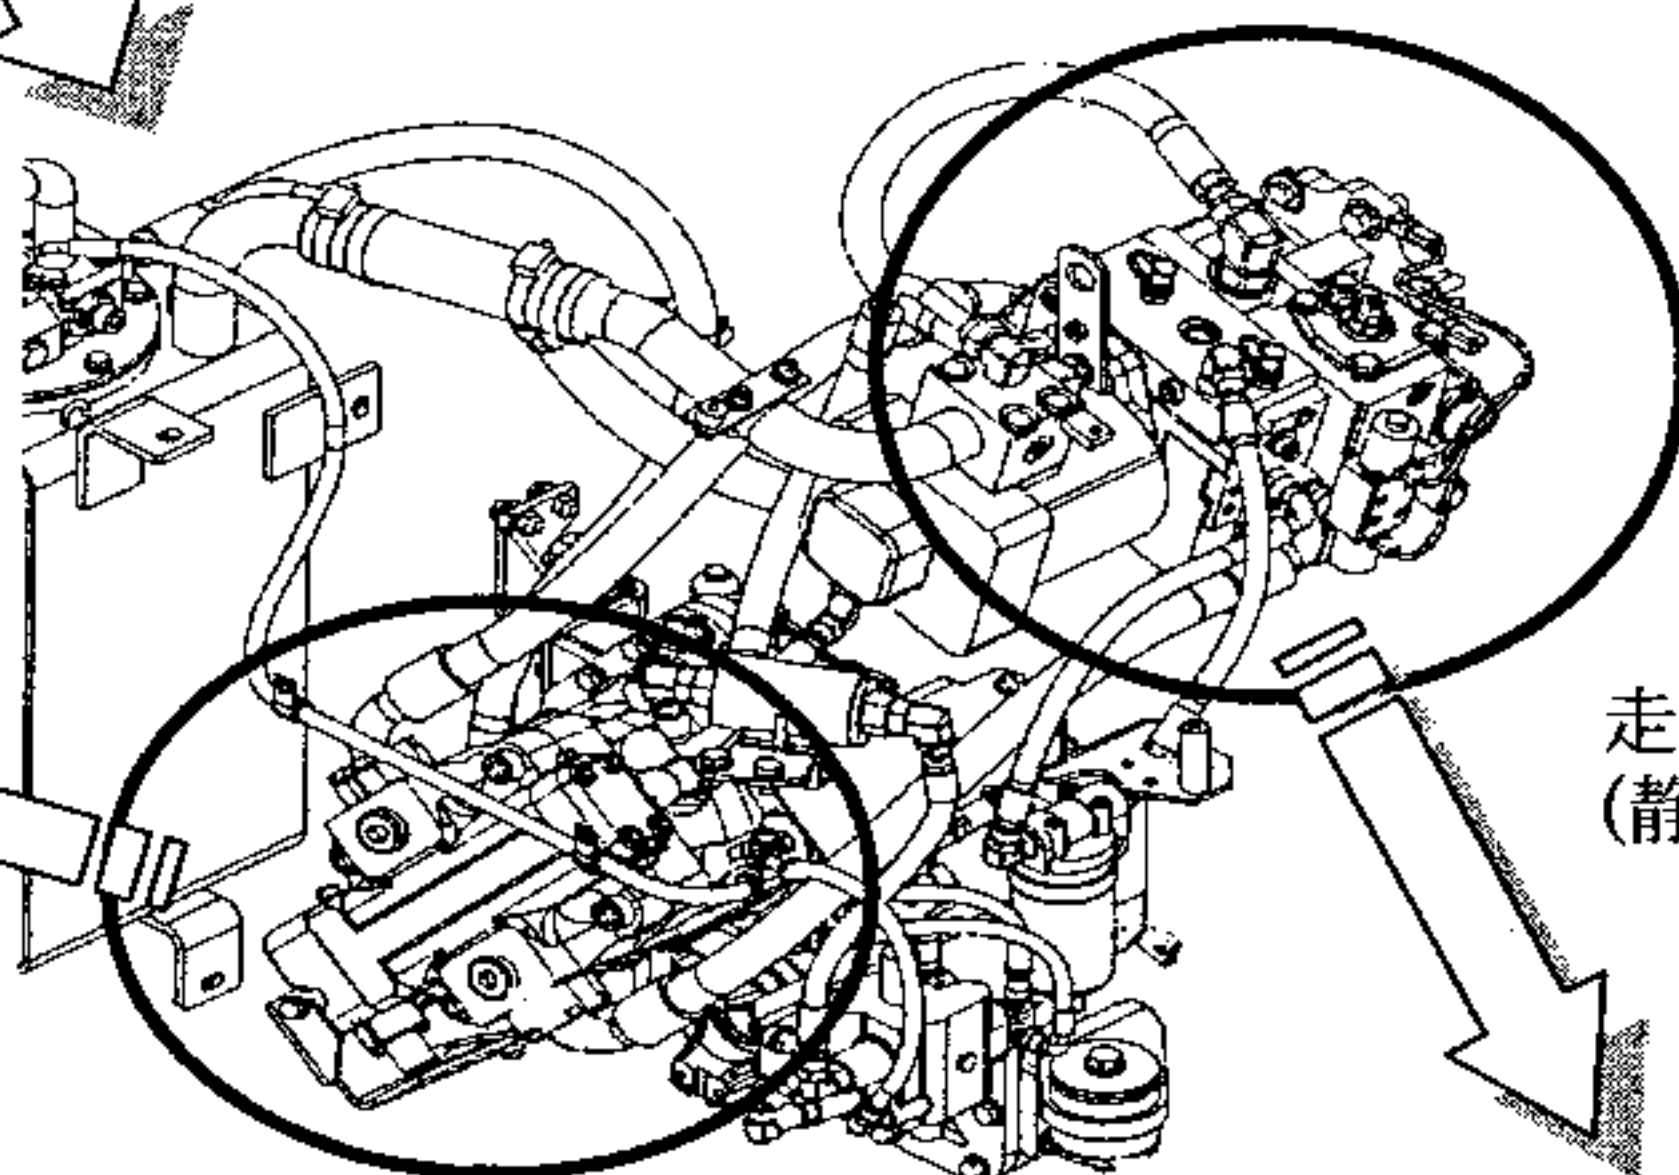
走行ポンプ  
(静油圧変速機ポンプ)

高圧リリーフ弁

基準不適合発生箇所
