## 改善箇所説明図

### 基準不適合発生箇所

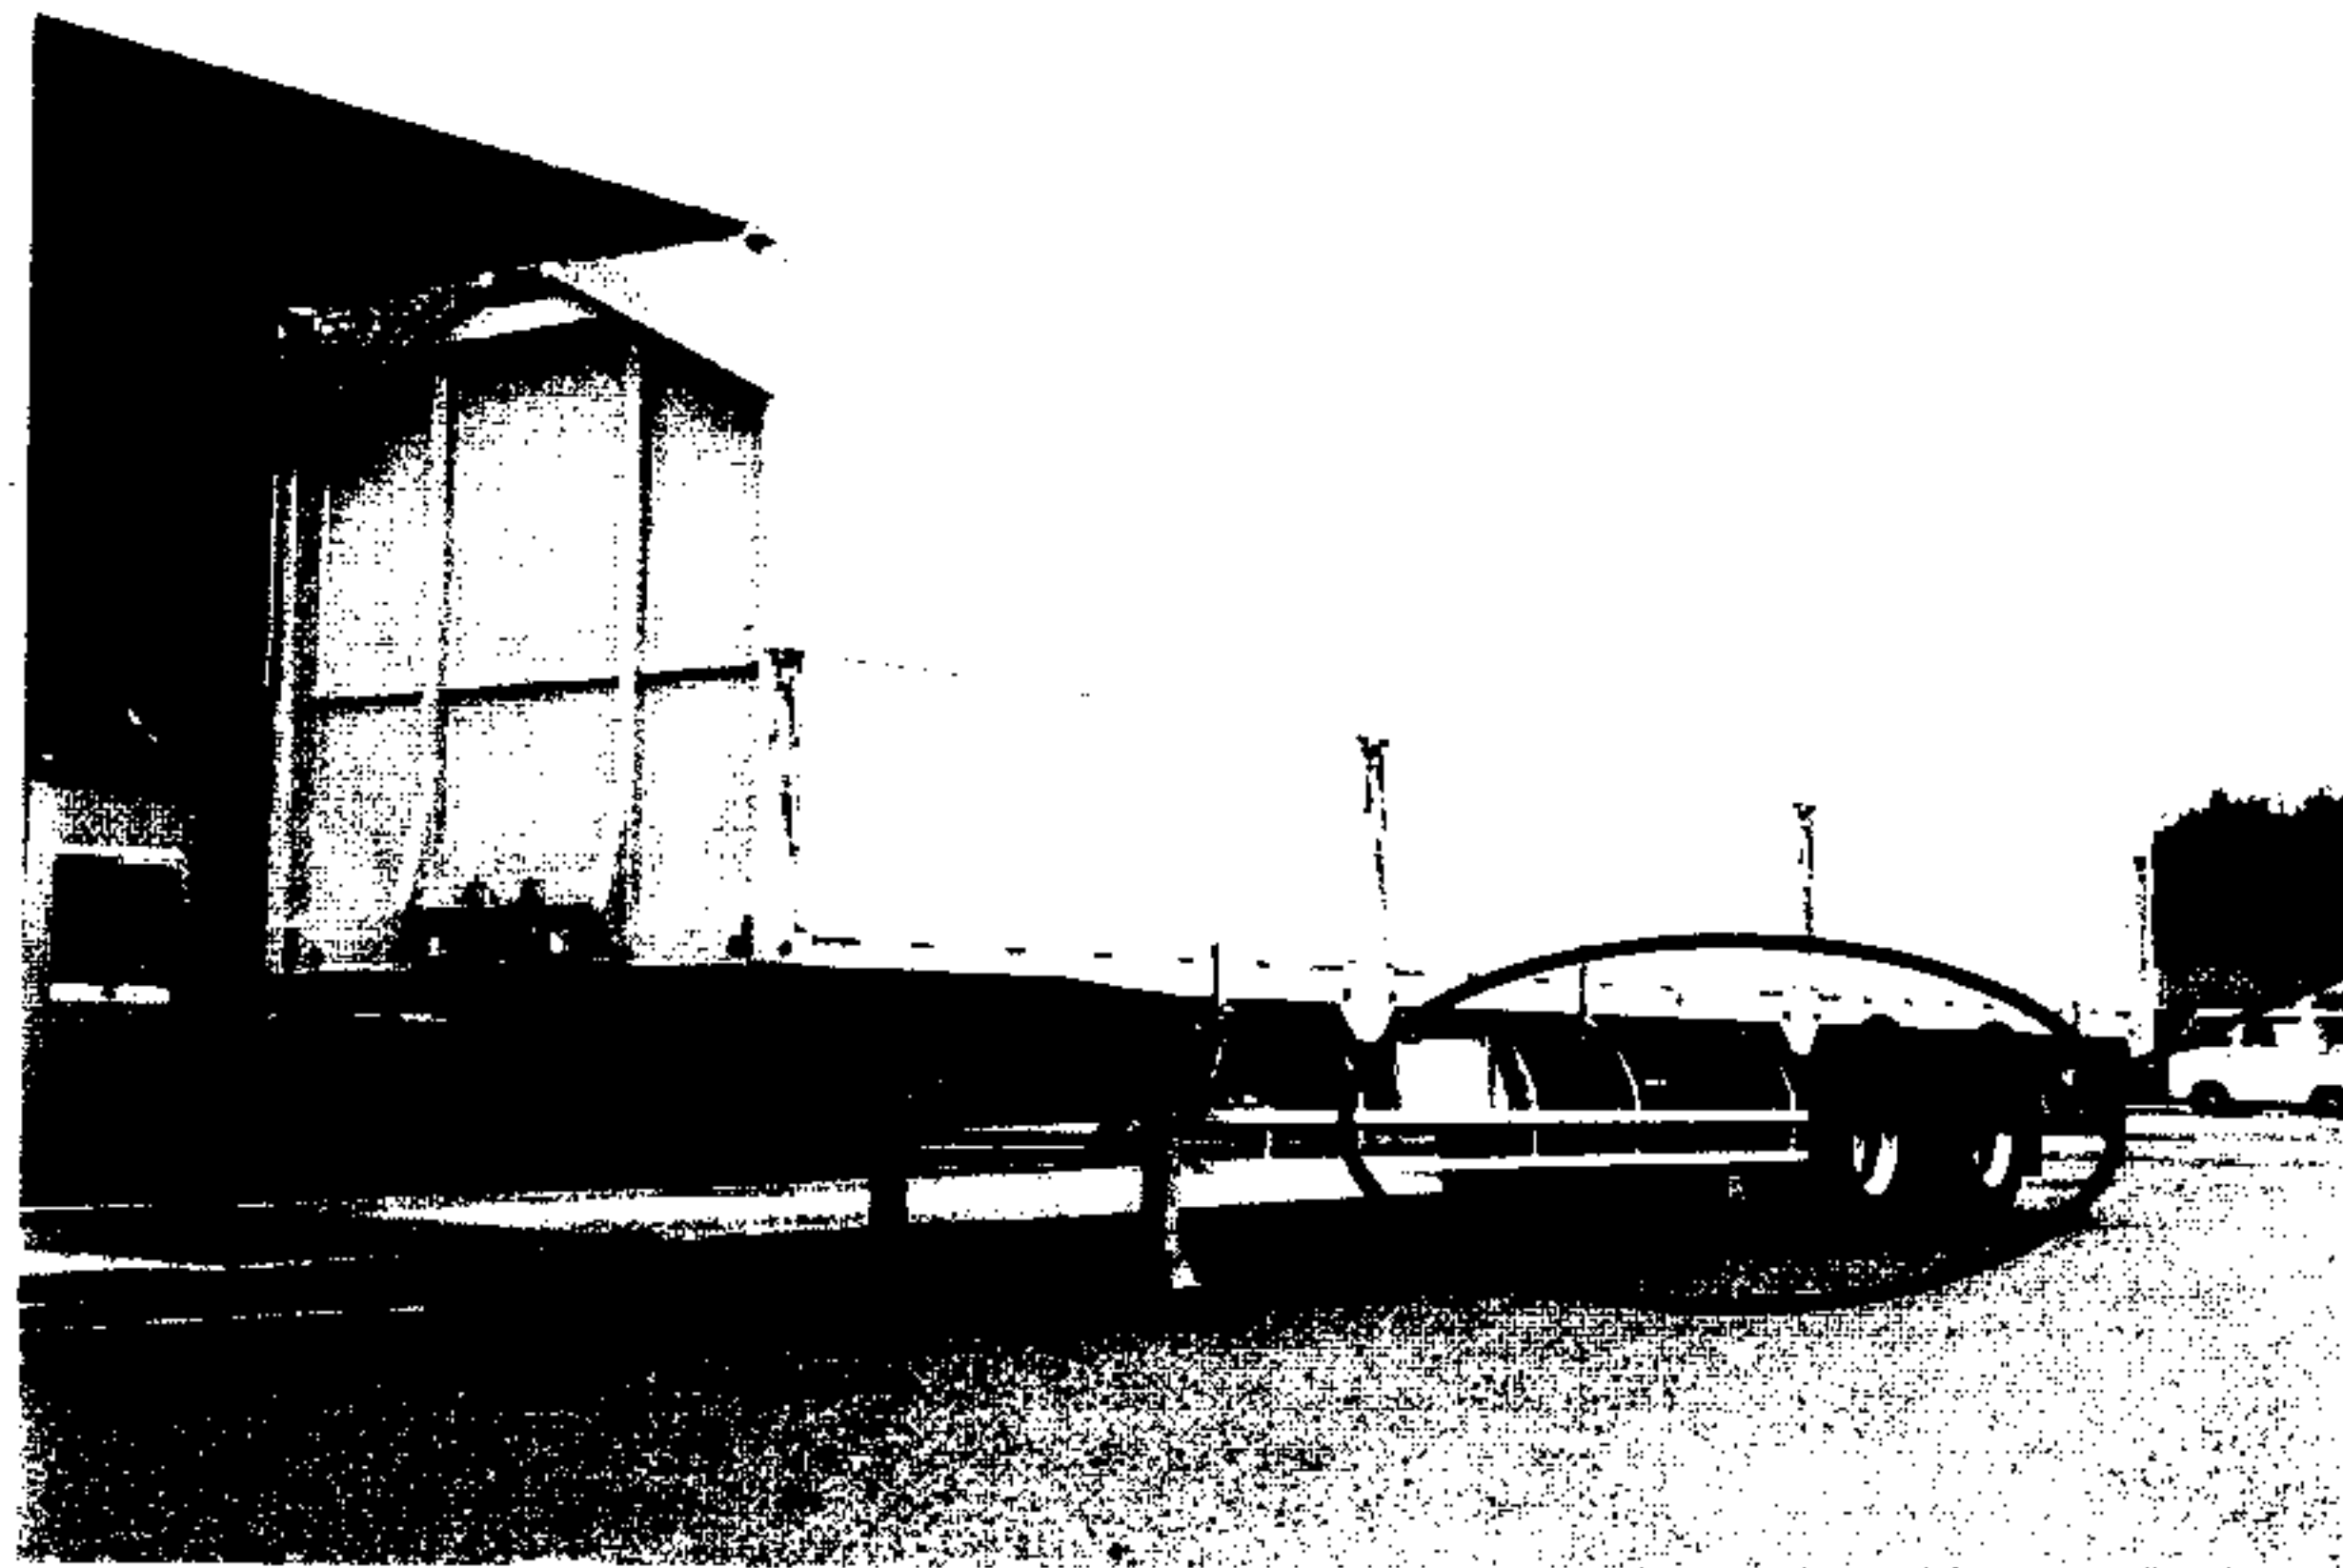
(前側より車軸部を見る)

エアサスペンション装着セミ・トレーラにおいて、スプリングシート(車軸の上に取付けられたスプリング用台座)の剛性が不足しているため、車軸の一部に過大な力がかかり、車軸に亀裂が入るものがある。そのため、そのまま使用を続けると、当該車軸が破損し、走行不能となるおそれがある。

全車両、スプリングシートを対策品と交換する。また車軸を新品に交換する。
