## 改善箇所説明図

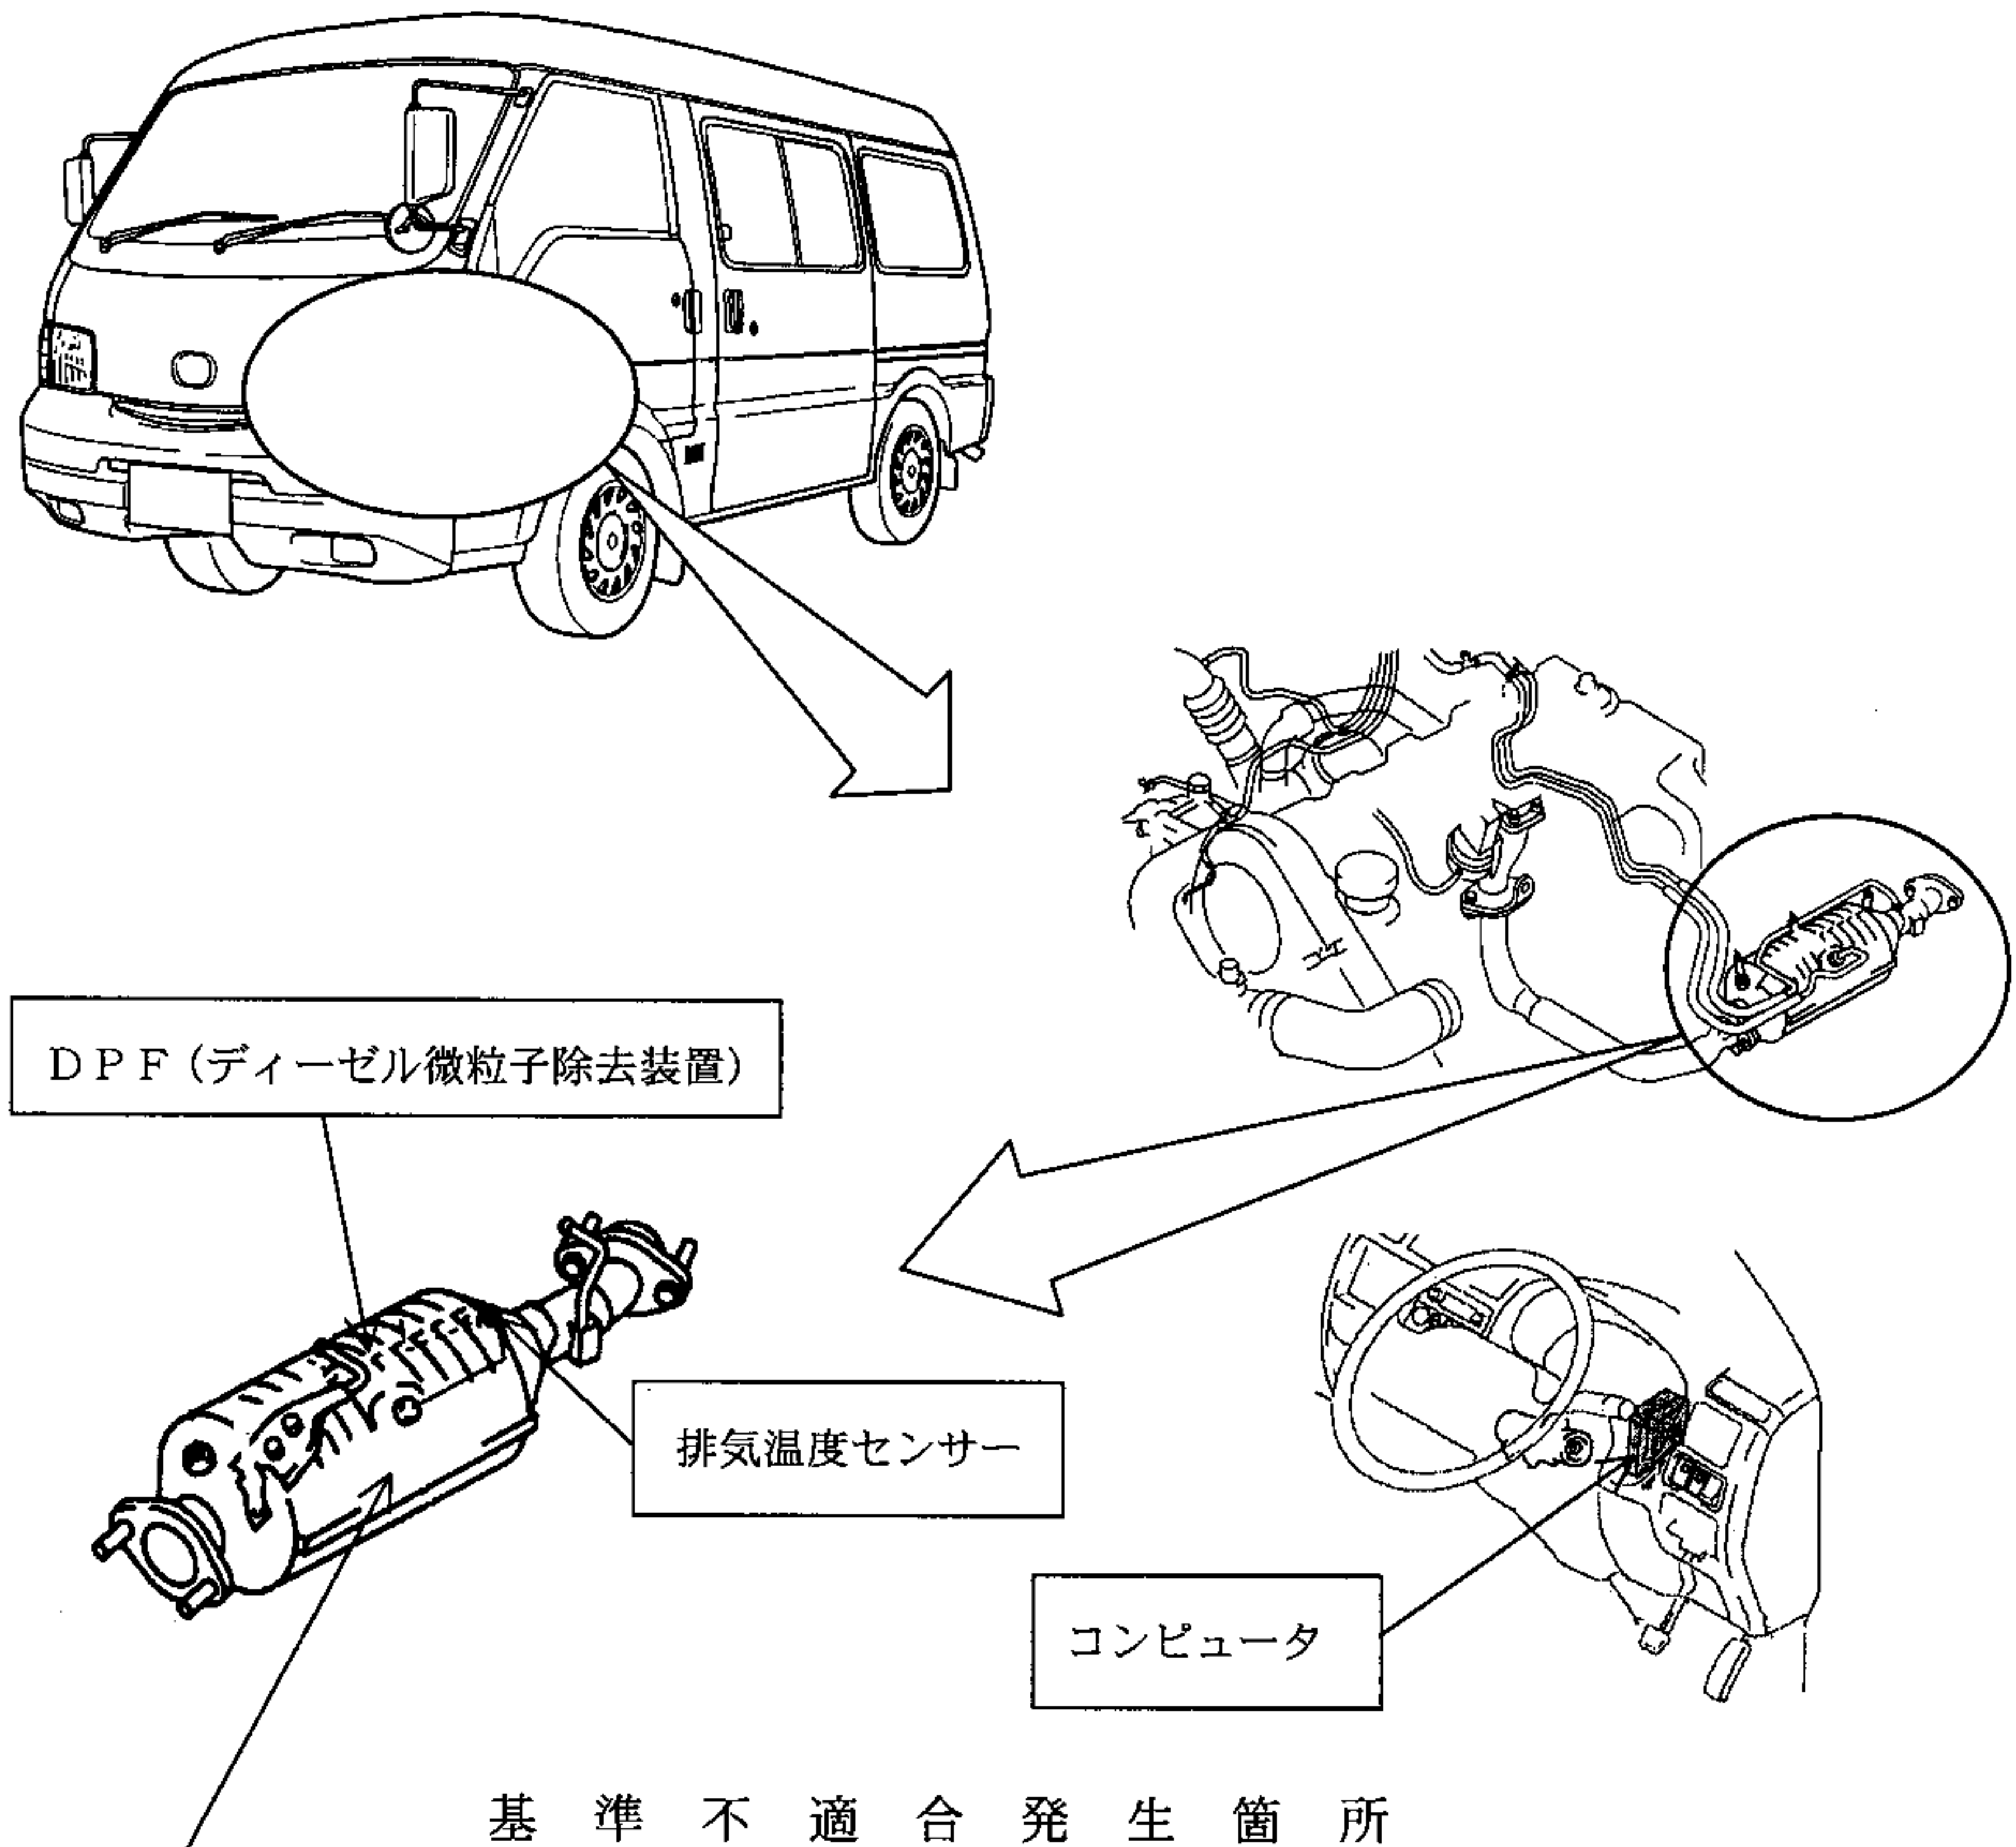
- ①DPF (ディーゼル微粒子除去装置) において、DPF内に捕集されたPM (粒子状物質) の自動除去機能を制御するコンピュータに誤ったプログラムを組み込んだため、手動操作によるPMの除去が必要であるにもかかわらず、自動除去機能が作動することがある。そのため、DPFの温度が異常に上昇し、排気温度センサーが損傷してエンジン警告灯が点灯し、最悪の場合、DPFが損傷してPMの排出量が基準値を超えるおそれがある。
- ②DPFにおいて、DPF内に捕集されたPMの自動除去機能を制御するコンピュータのプログラムが不適切なため、アクセルのオン・オフの操作を頻繁に行いながら走行すると、自動除去機能が作動しない場合があり、DPF内にPMが堆積することがある。そのため、そのまま使用を続けると、DPF表示灯が点灯し、頻繁に手動操作によるPMの除去が必要となるおそれがある。

全車両、当該コンピュータを対策品と交換するとともに、DPF及び排気温度センサーを点検し、損傷しているものは新品と交換する。

識別：助手席足元付近(左側)にあるダイアグノシス・コネクタ No.1 のカバー裏に白色ペイントを塗布する。
