# 改善箇所説明図

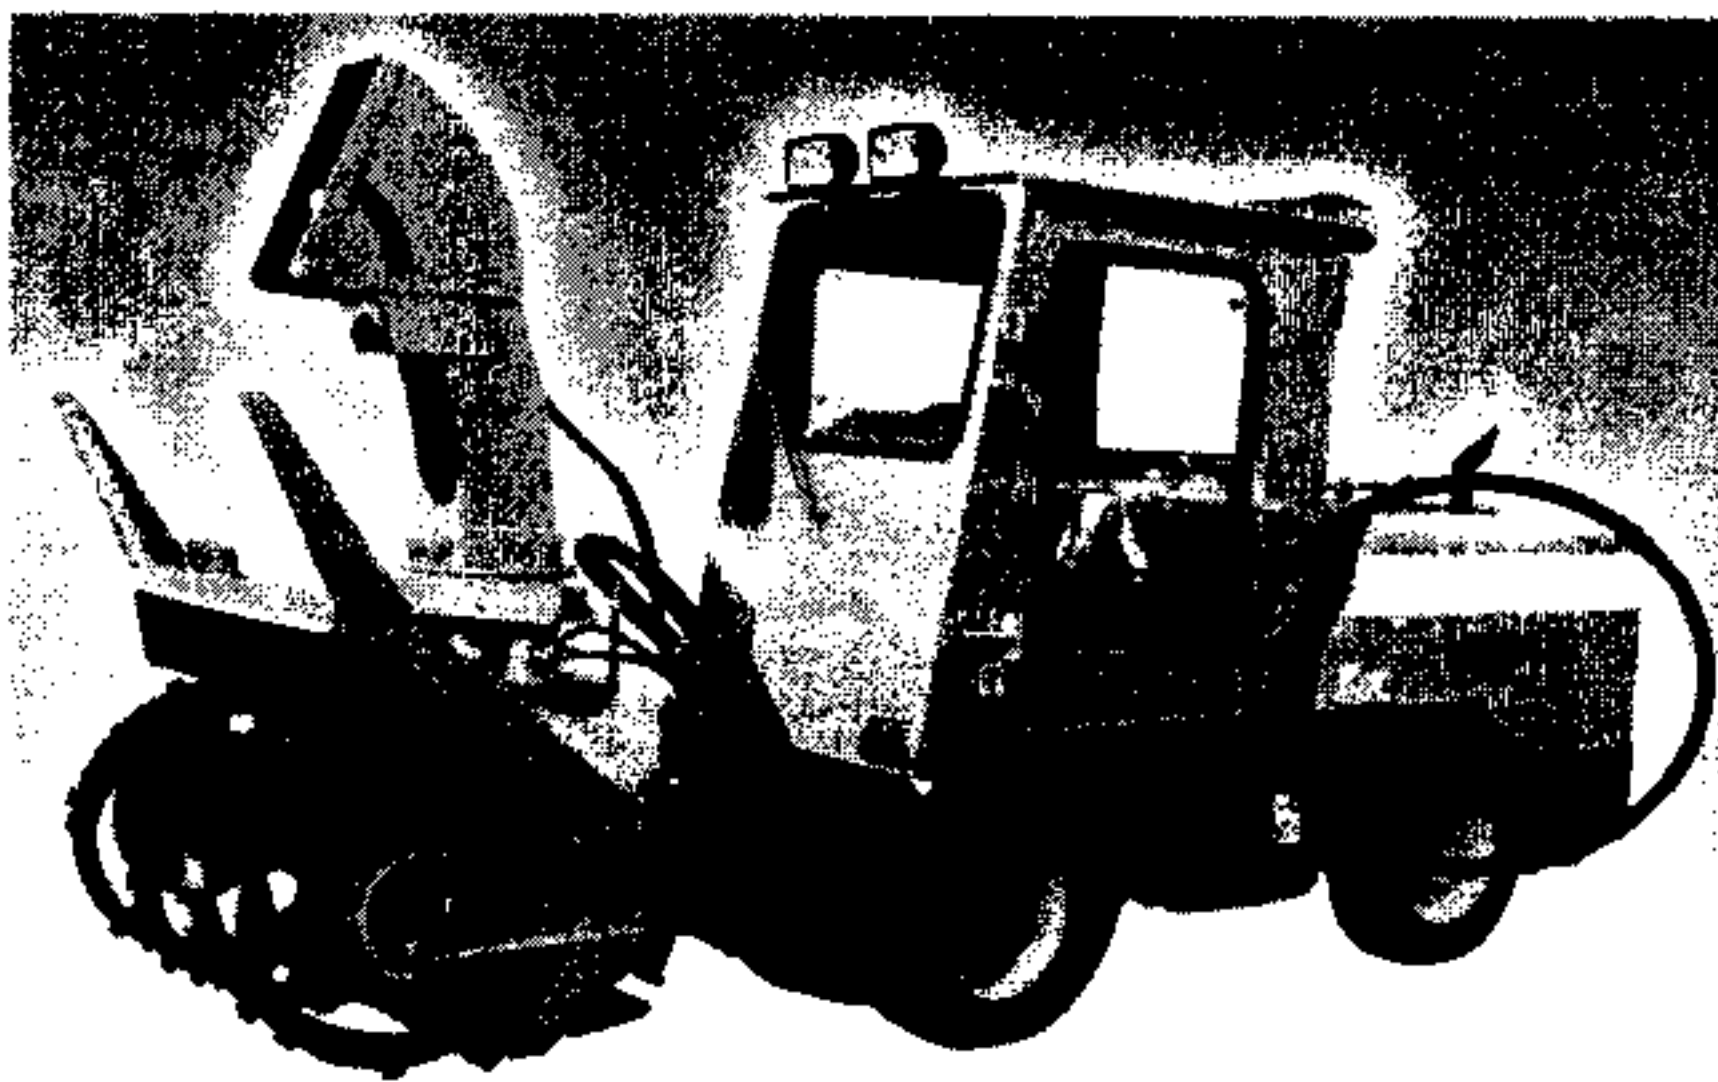
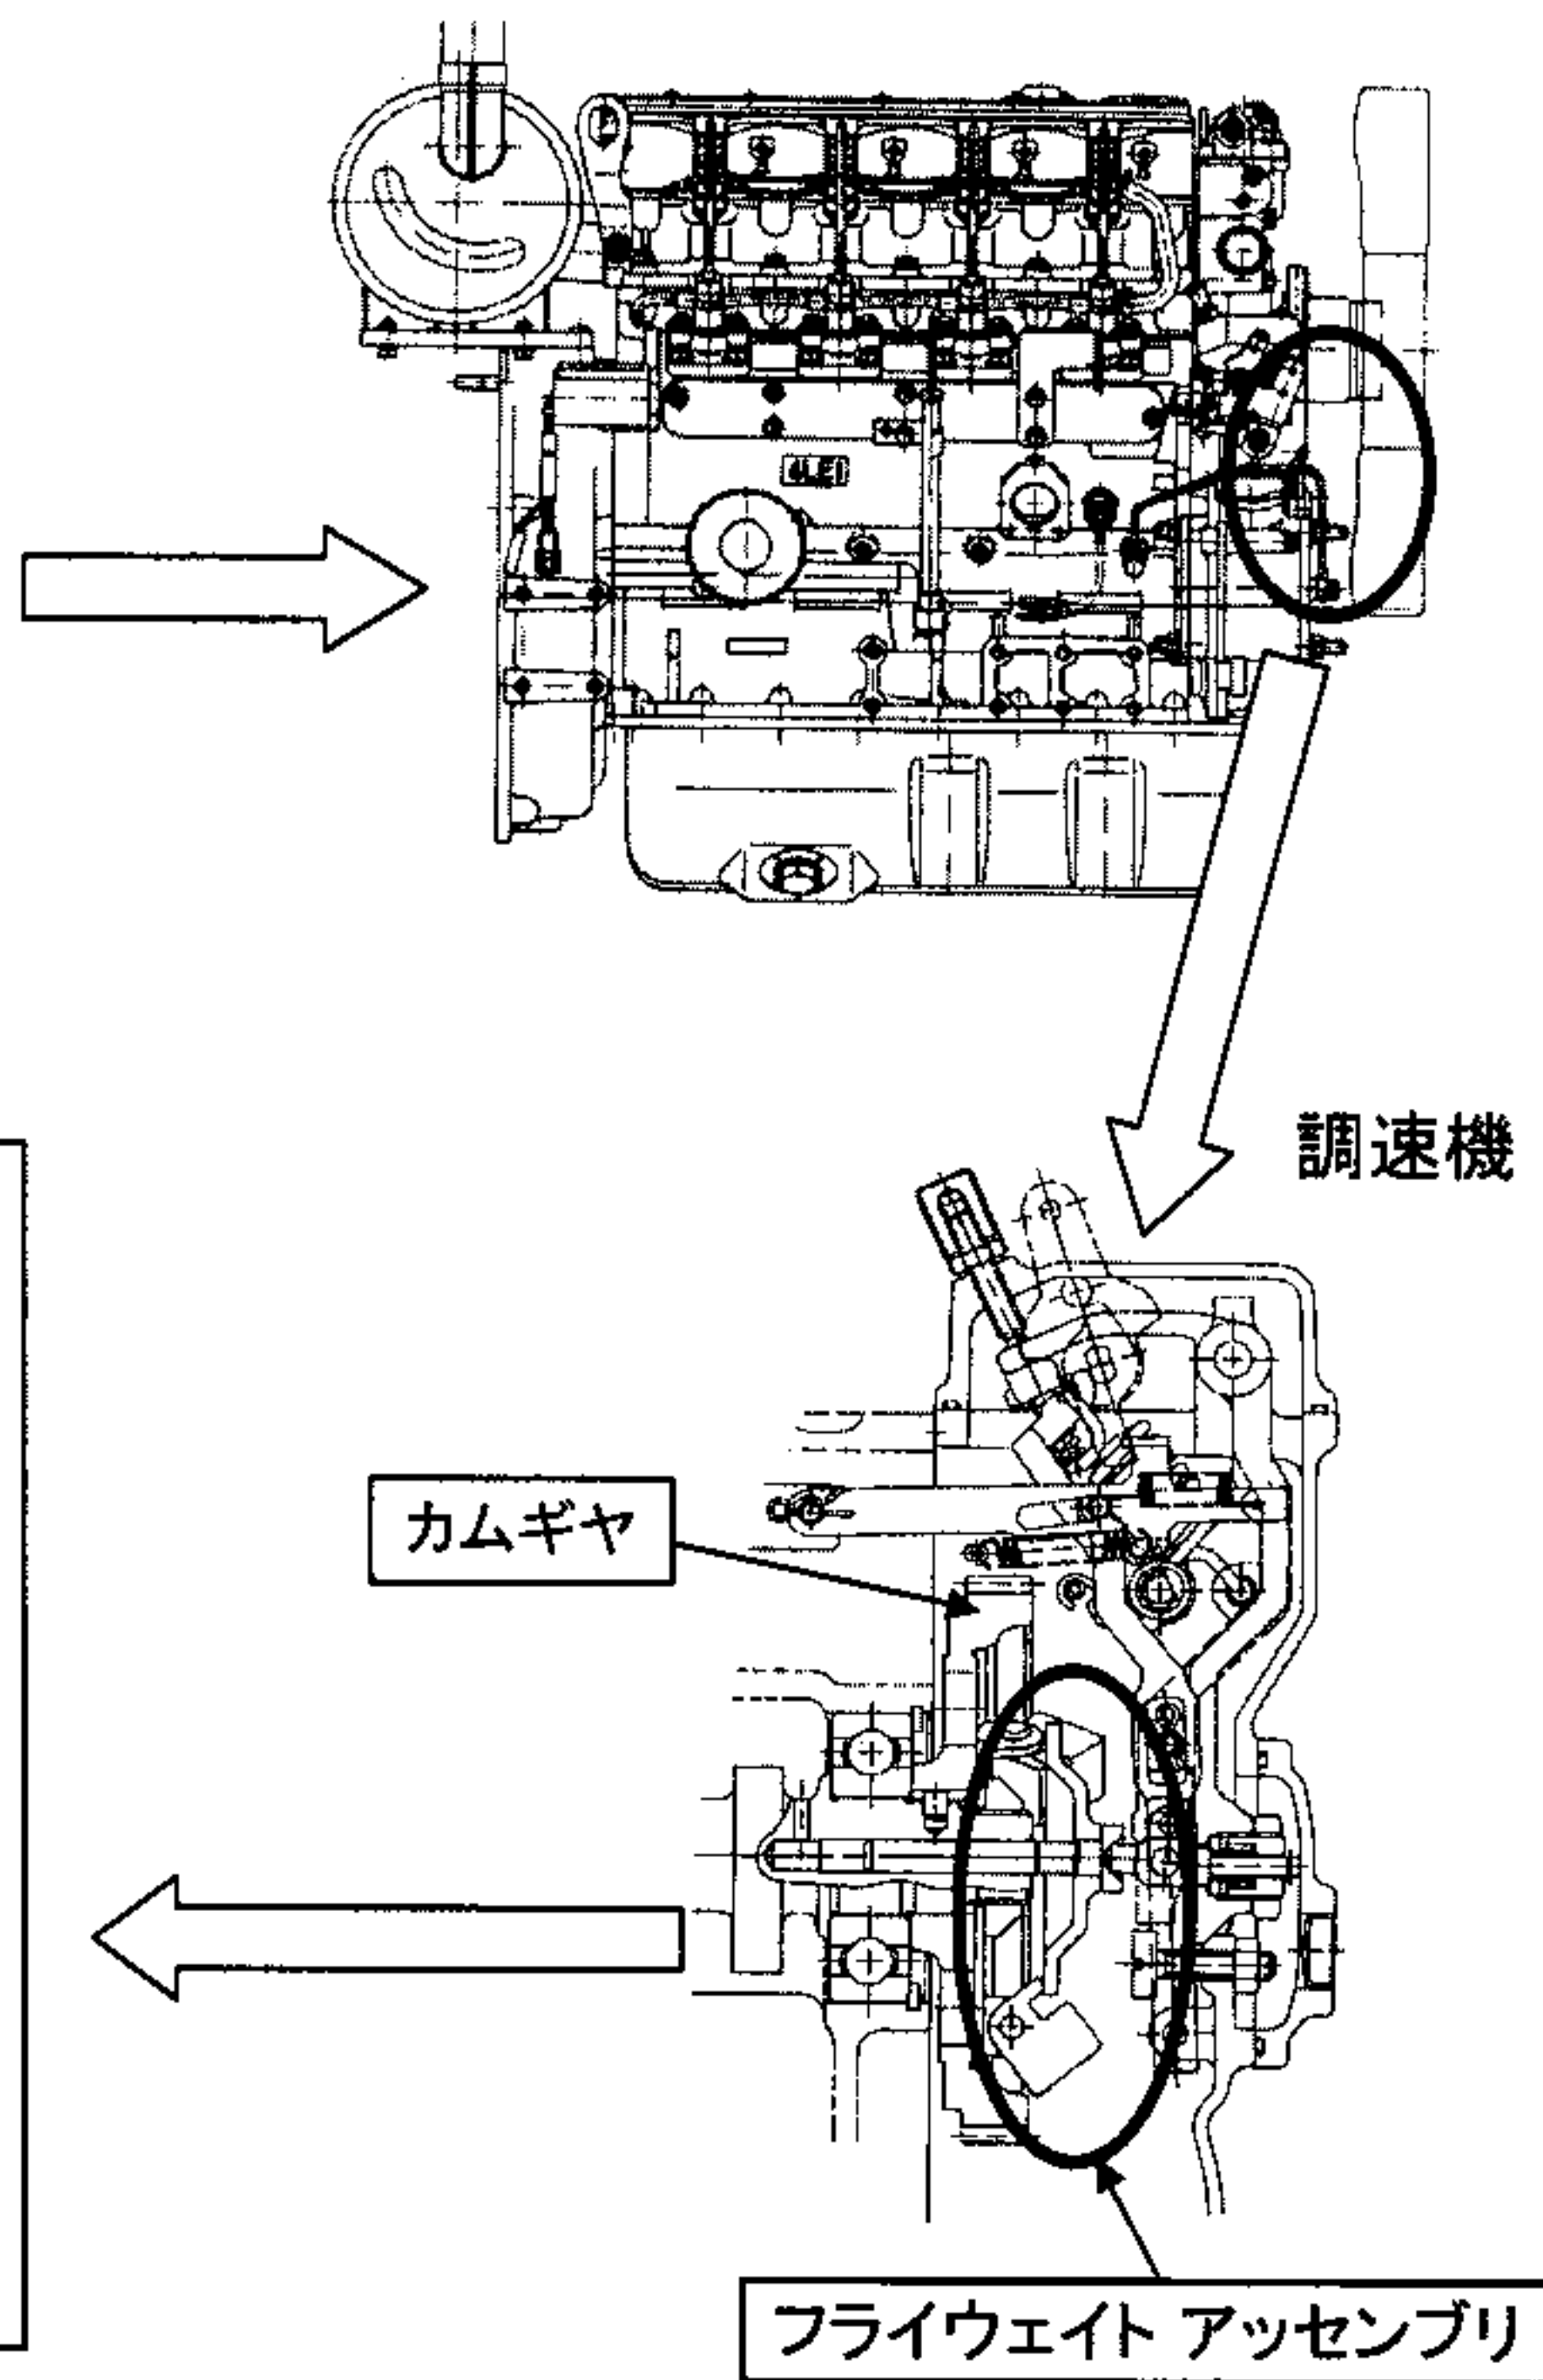
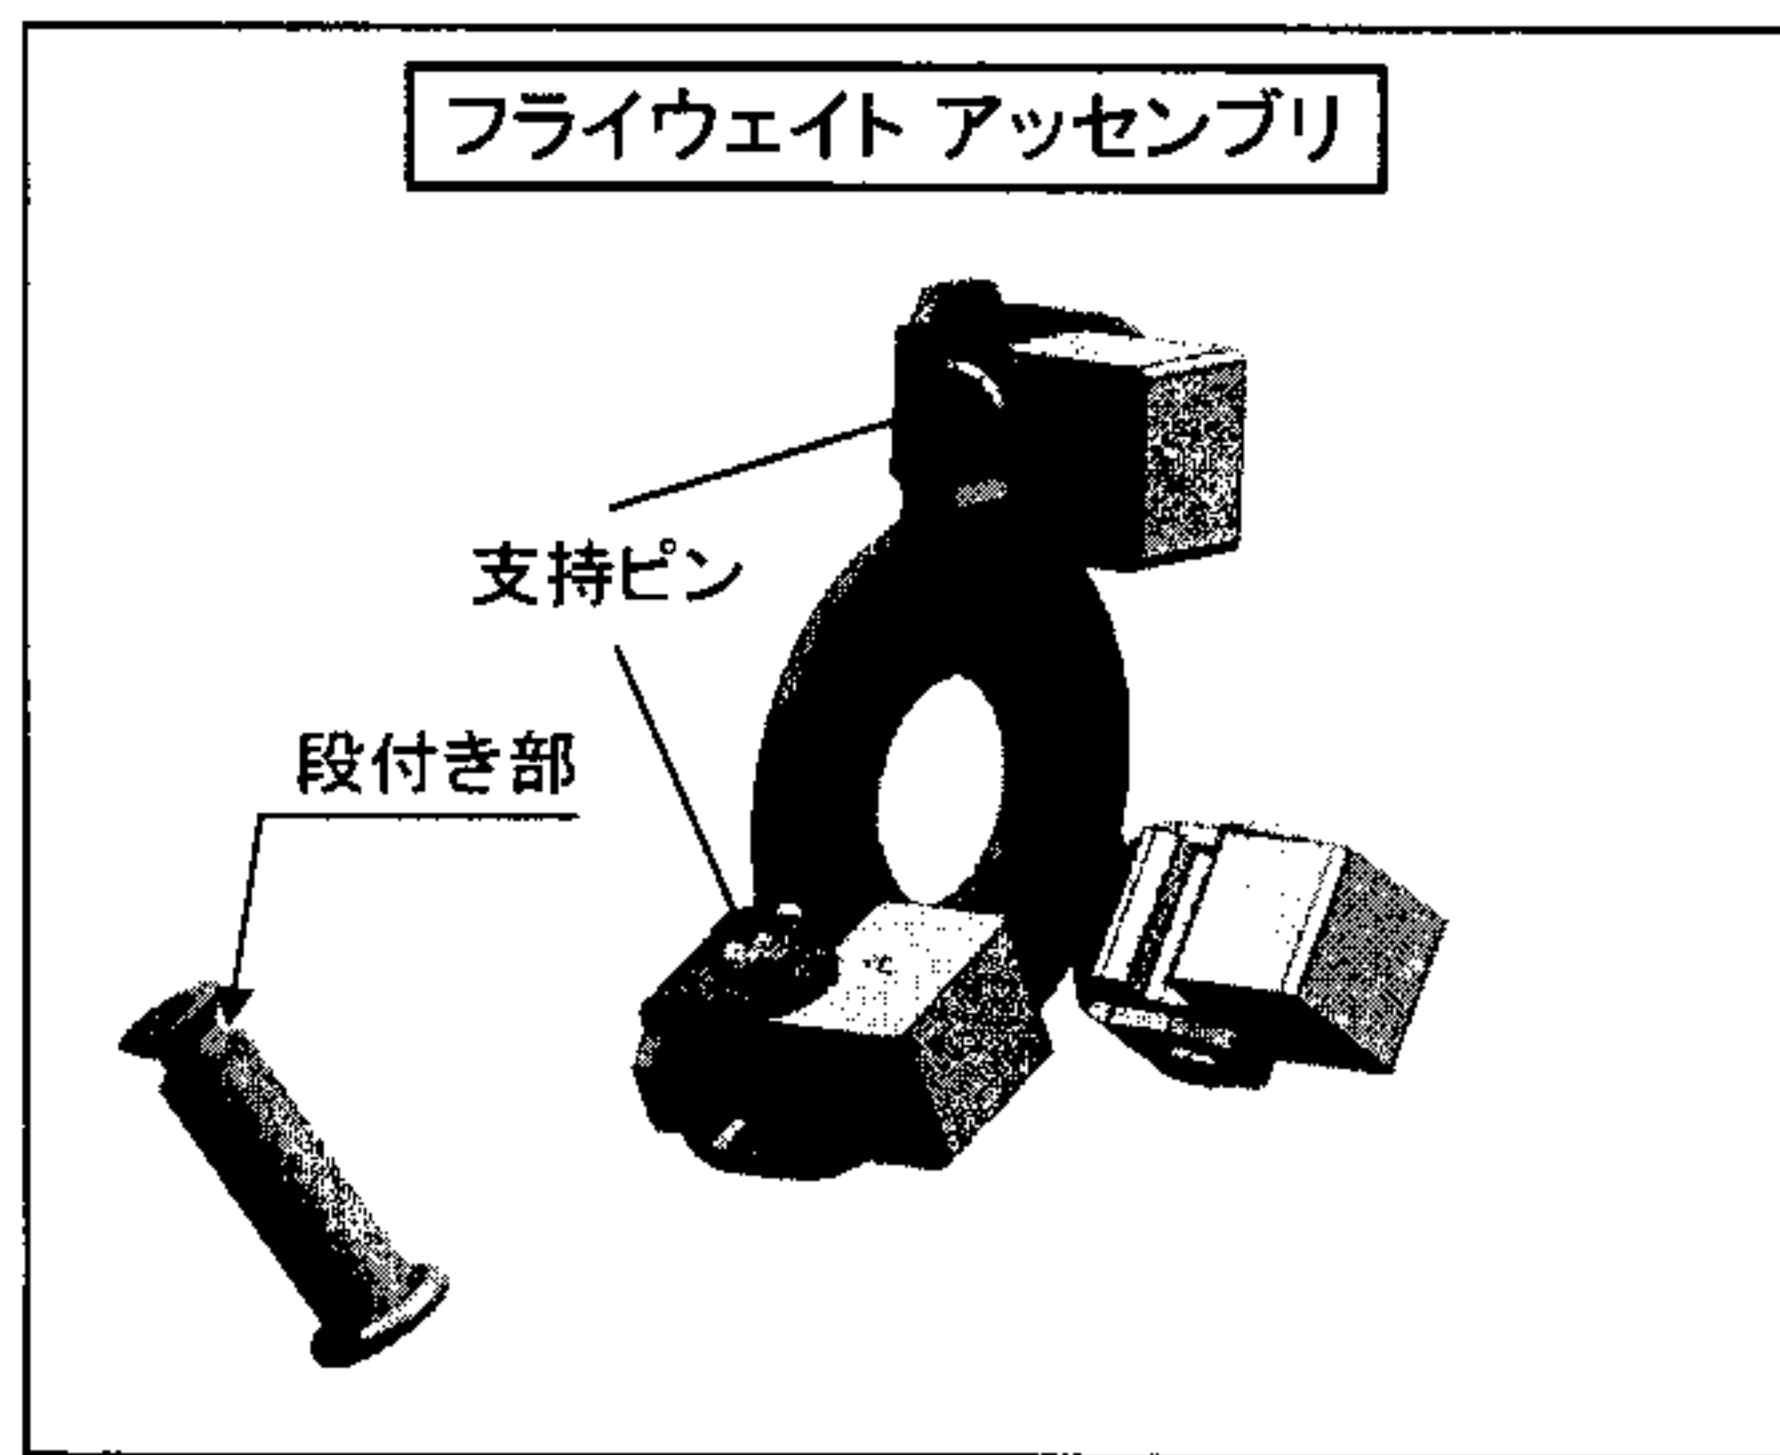
基準不適合発生箇所

原動機の調速機内フライウェイト支持ピンの強度が不足しているため、高回転、高出力の使用により当該ピンに亀裂が発生するものがある。そのため、そのまま使用を続けると当該ピンが破断、フライウェイトが脱落し、調速機構成部品と干渉して原動機が停止し、再始動できなくなるおそれがある。

改善の内容: 全車両、フライウェイトアッセンブリを対策品と交換する。
