## 改善箇所説明図

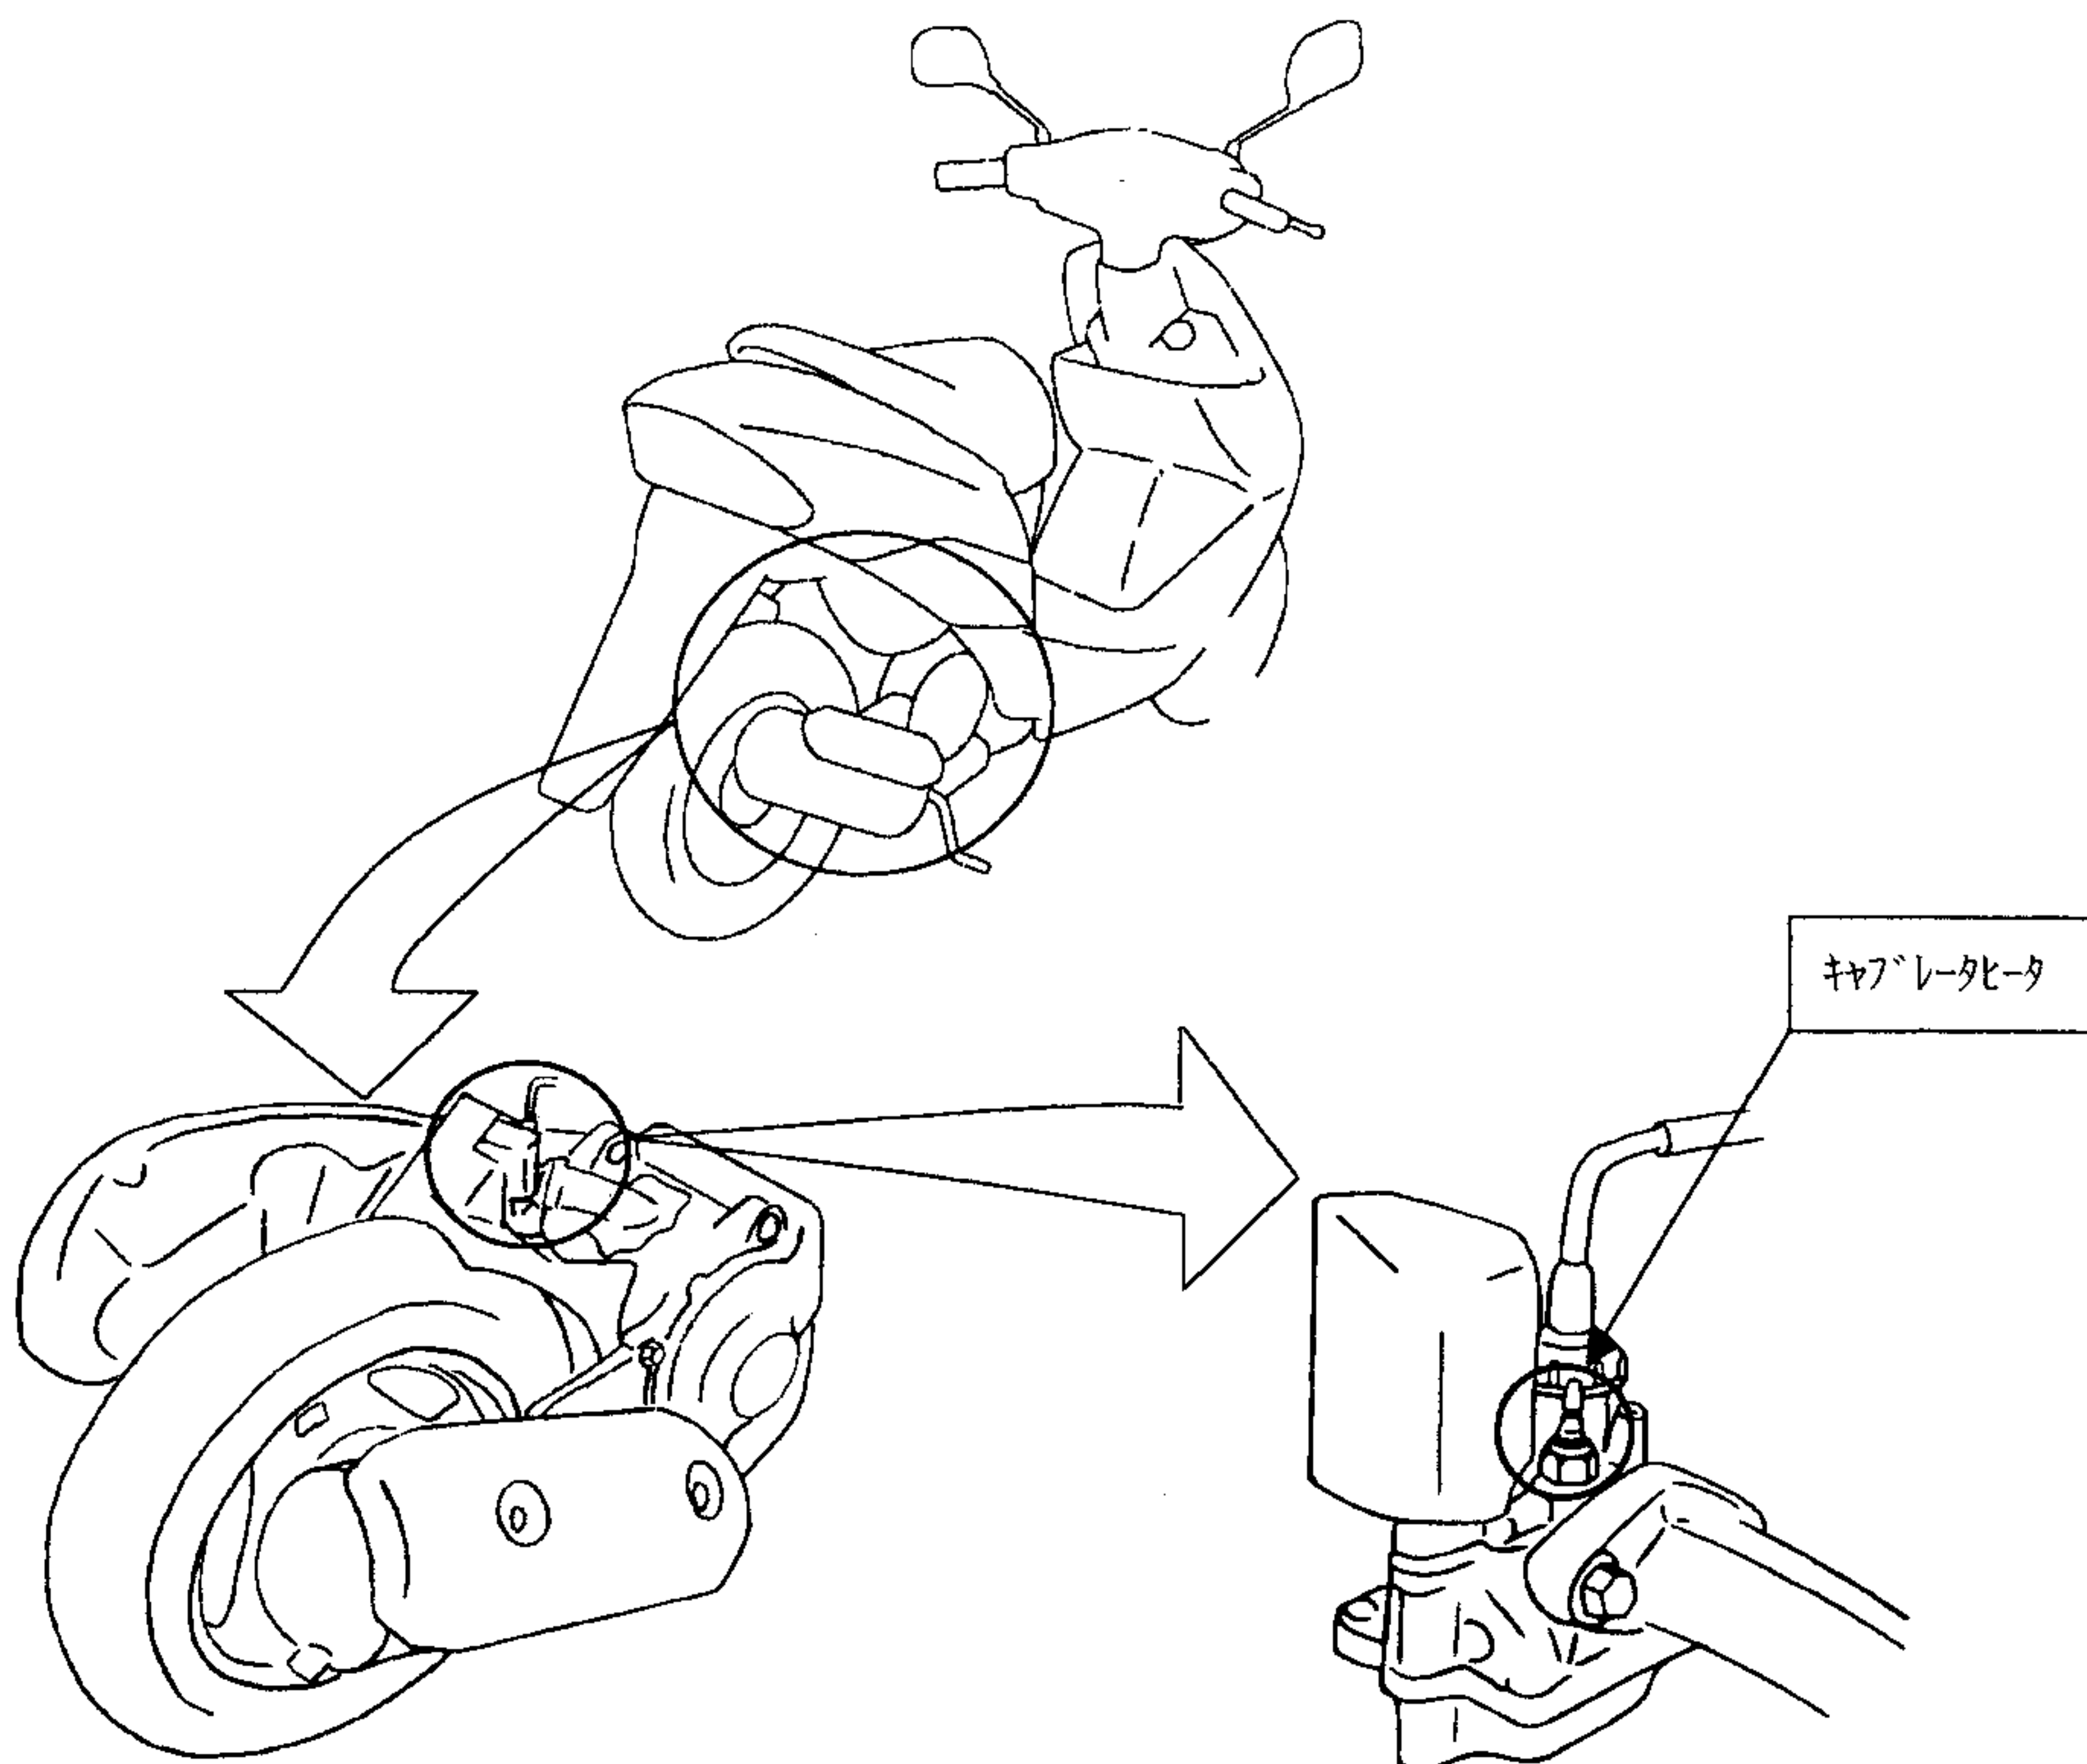
### 基準不適合発生箇所

発電機からキャブレータヒータ（外気温が低い時にキャブレータを温めるもの）への電気回路が不適切なため、キャブレータヒータが作動した場合、キャブレータヒータに過大な電圧がかかる。そのため、キャブレータヒータの内部が高温となり短絡し、発電機からの電流が当該キャブレータヒータを経由してアースし、発電機からヘッドランプ等への電流の供給が無くなり、ヘッドランプ等が消灯するおそれがある。

### 改善内容

全車両、ワイヤリングハーネスにリード線とリード線を固定するクランプを追加し、発電機からキャブレータヒータへの電気回路を変更するとともに、キャブレータヒータを新品に交換する。
