## 改善箇所説明図

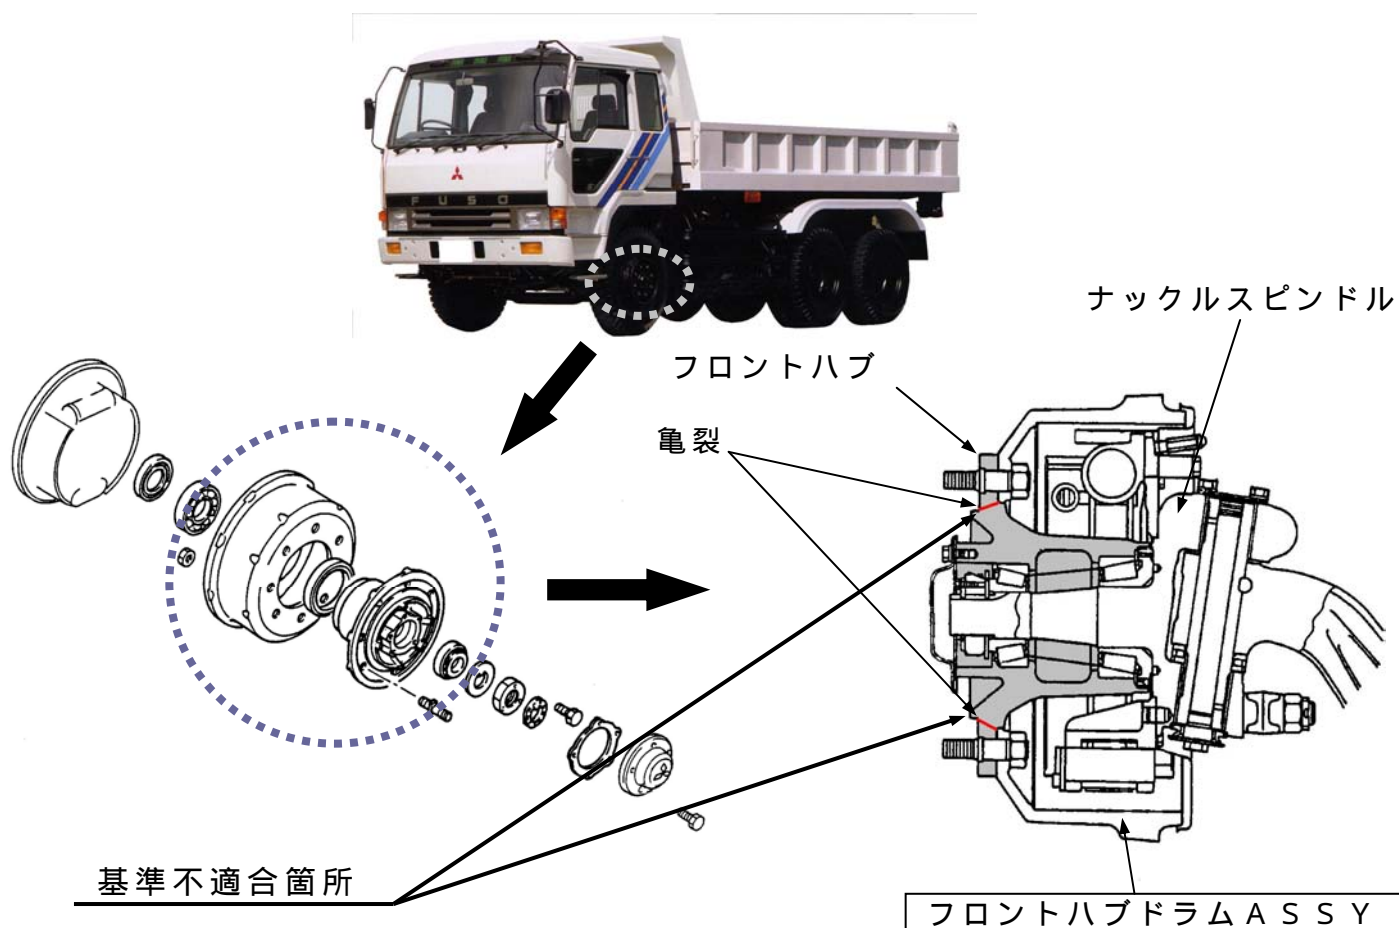
フロントハブの強度が不足しているため、旋回頻度の高い走行を繰り返した場合などに、ハブのフランジ部の付け根付近に亀裂が発生するものがある。また、整備状況、積載条件などの要因が重なると、この亀裂の発生が早まる可能性がある。このため、そのままの状態で使用を続けると亀裂が進行し、最悪の場合、当該部分が破断して車輪が脱落するおそれがある。

全車両、装着されているハブの種類を確認し、必要に応じてハブを対策品と交換する。なお、対策品の検証と供給に時間を要するため、暫定措置として次の対策を行う。

現行の最新型ハブが装着可能な車両については、現行の最新型ハブに交換されていることを確認し、未交換のものは現行の最新型ハブと交換する。

現行の最新型ハブの装着が不可能な車両については、ハブの亀裂の有無を点検し、亀裂のあるものは対応する新品のハブと交換する。
