## 改善箇所説明図

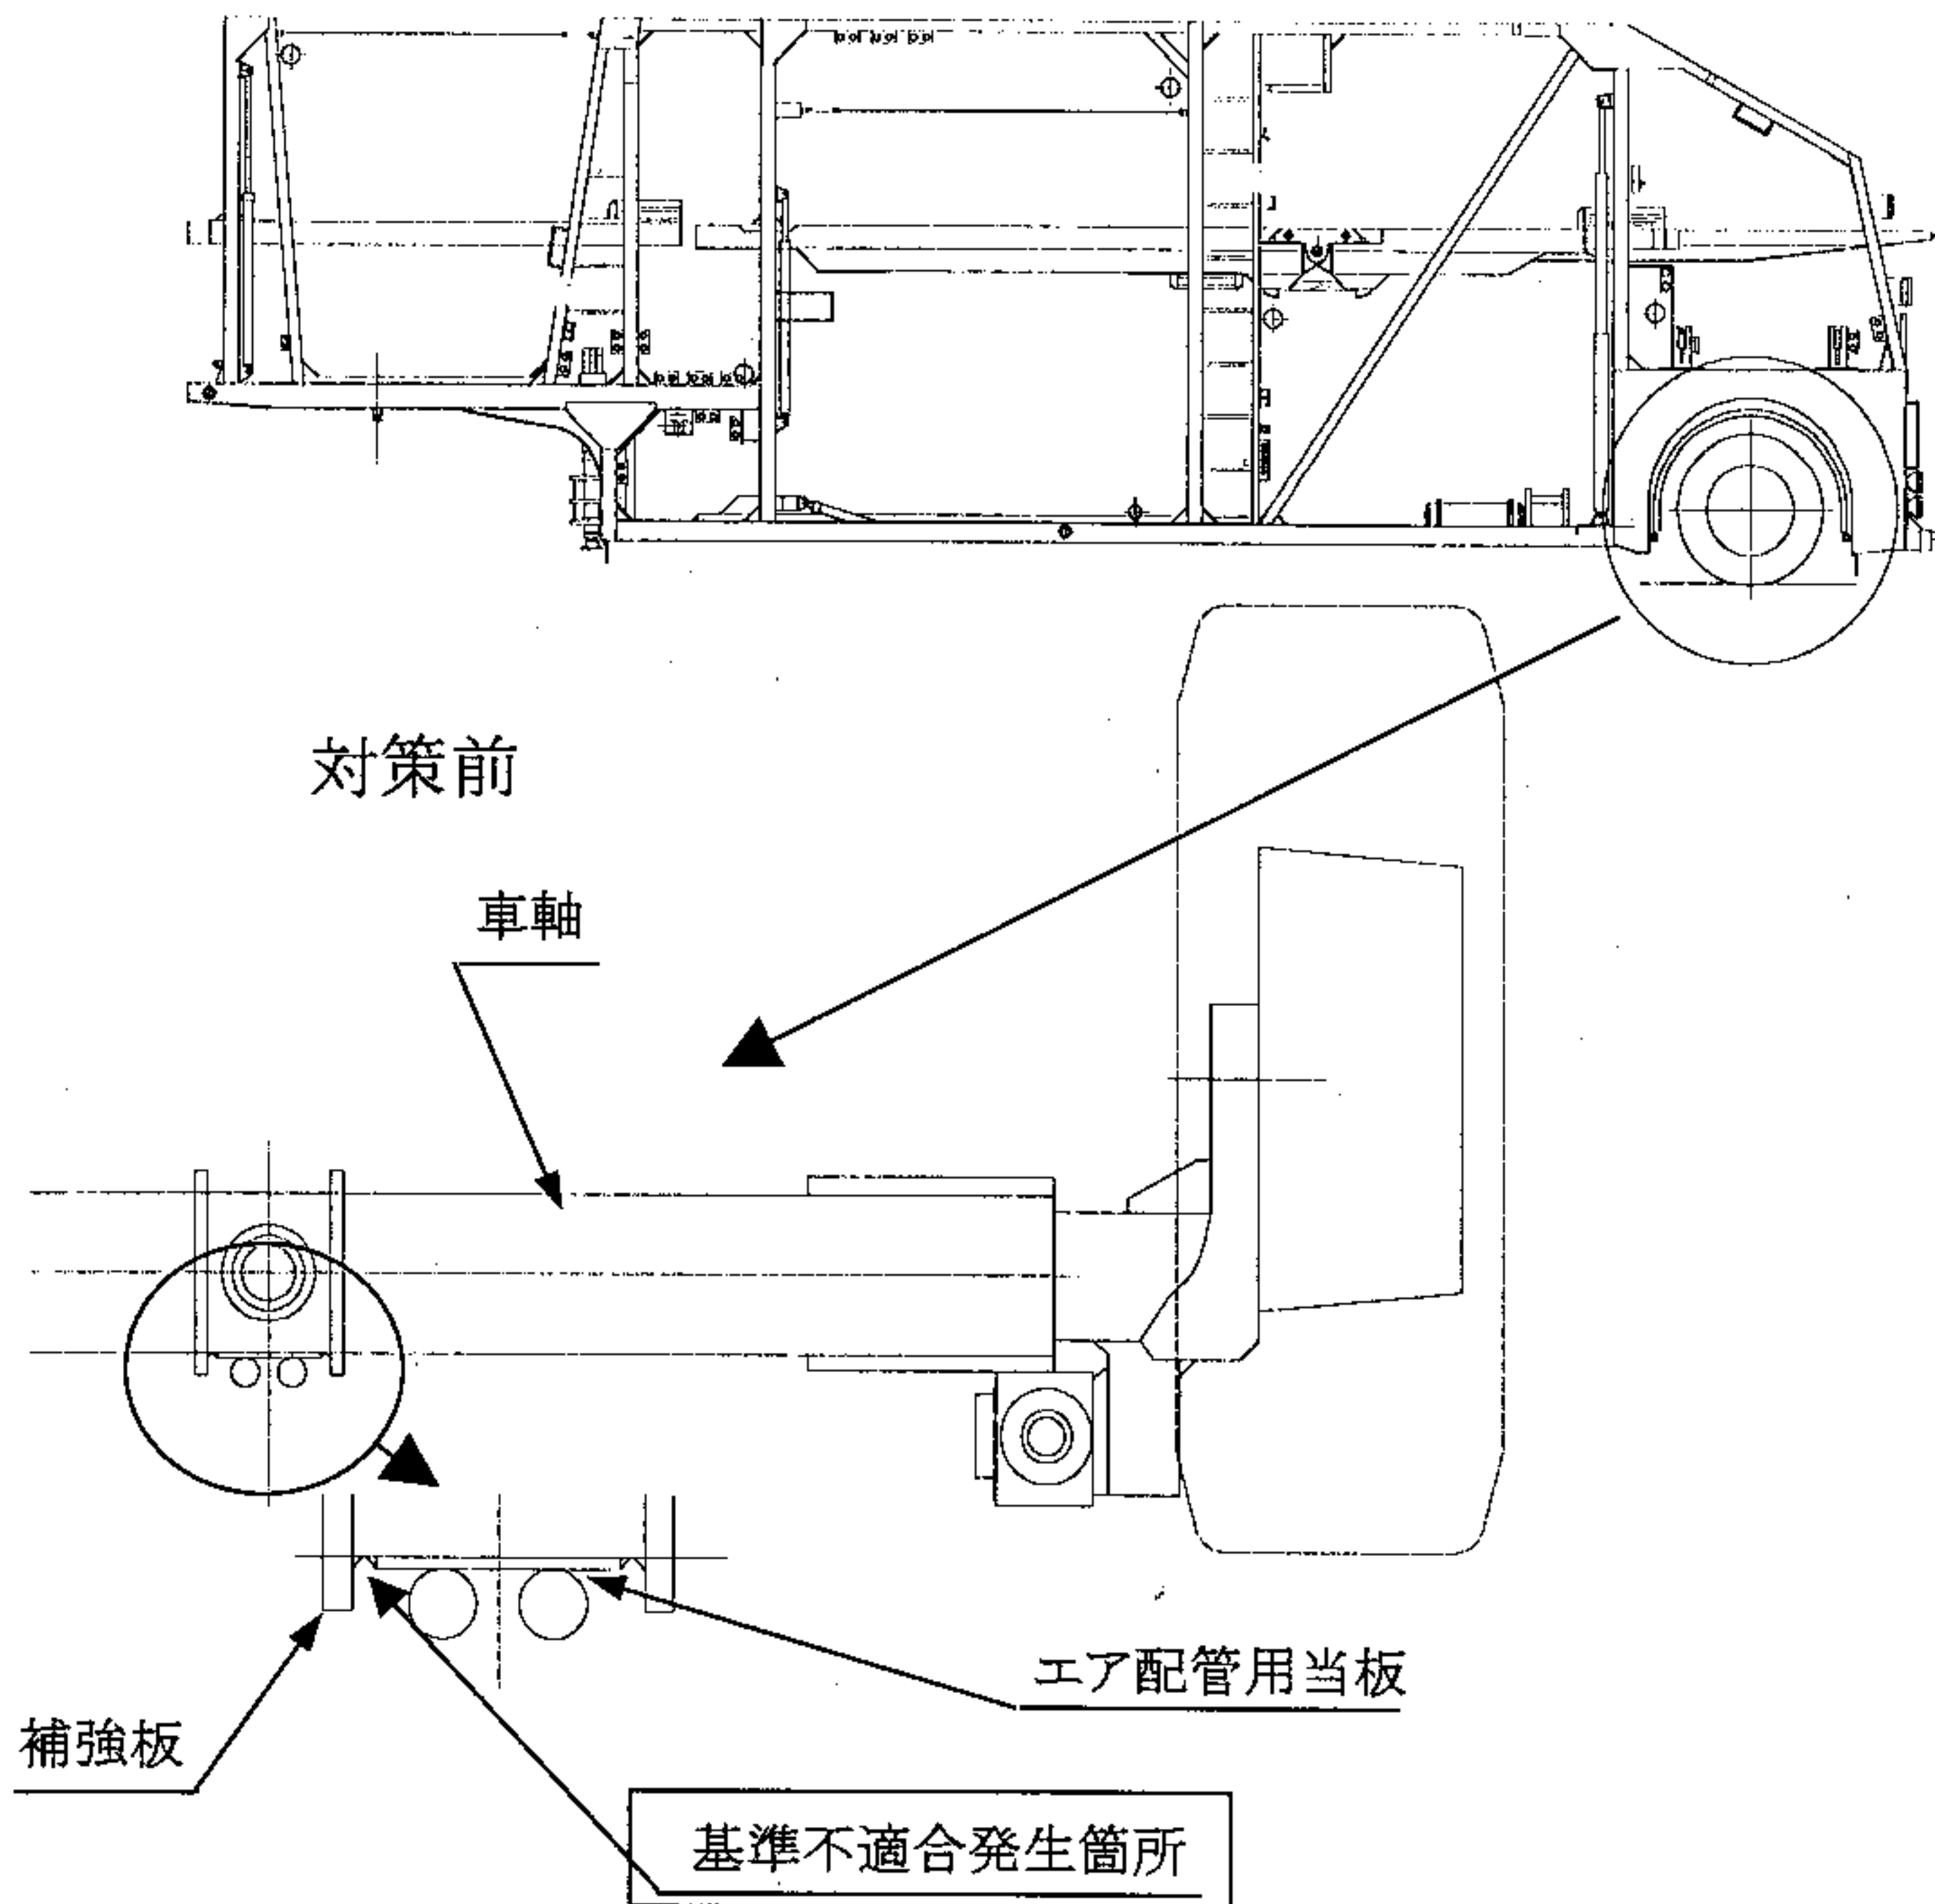
走行装置において、車軸の補強板とエア配管用当板の溶接が不適切なため、当該溶接部に亀裂が入るものがある。そのため、そのままの状態で使用を続けると、最悪の場合車軸が折れ曲がり、走行不能となるおそれがある。

全車両、車軸の亀裂を点検し、亀裂のあるものは補修を行う。  
また、全車両、補強板及びエア配管用当板を対策品と交換する。
