## 改善箇所説明図①

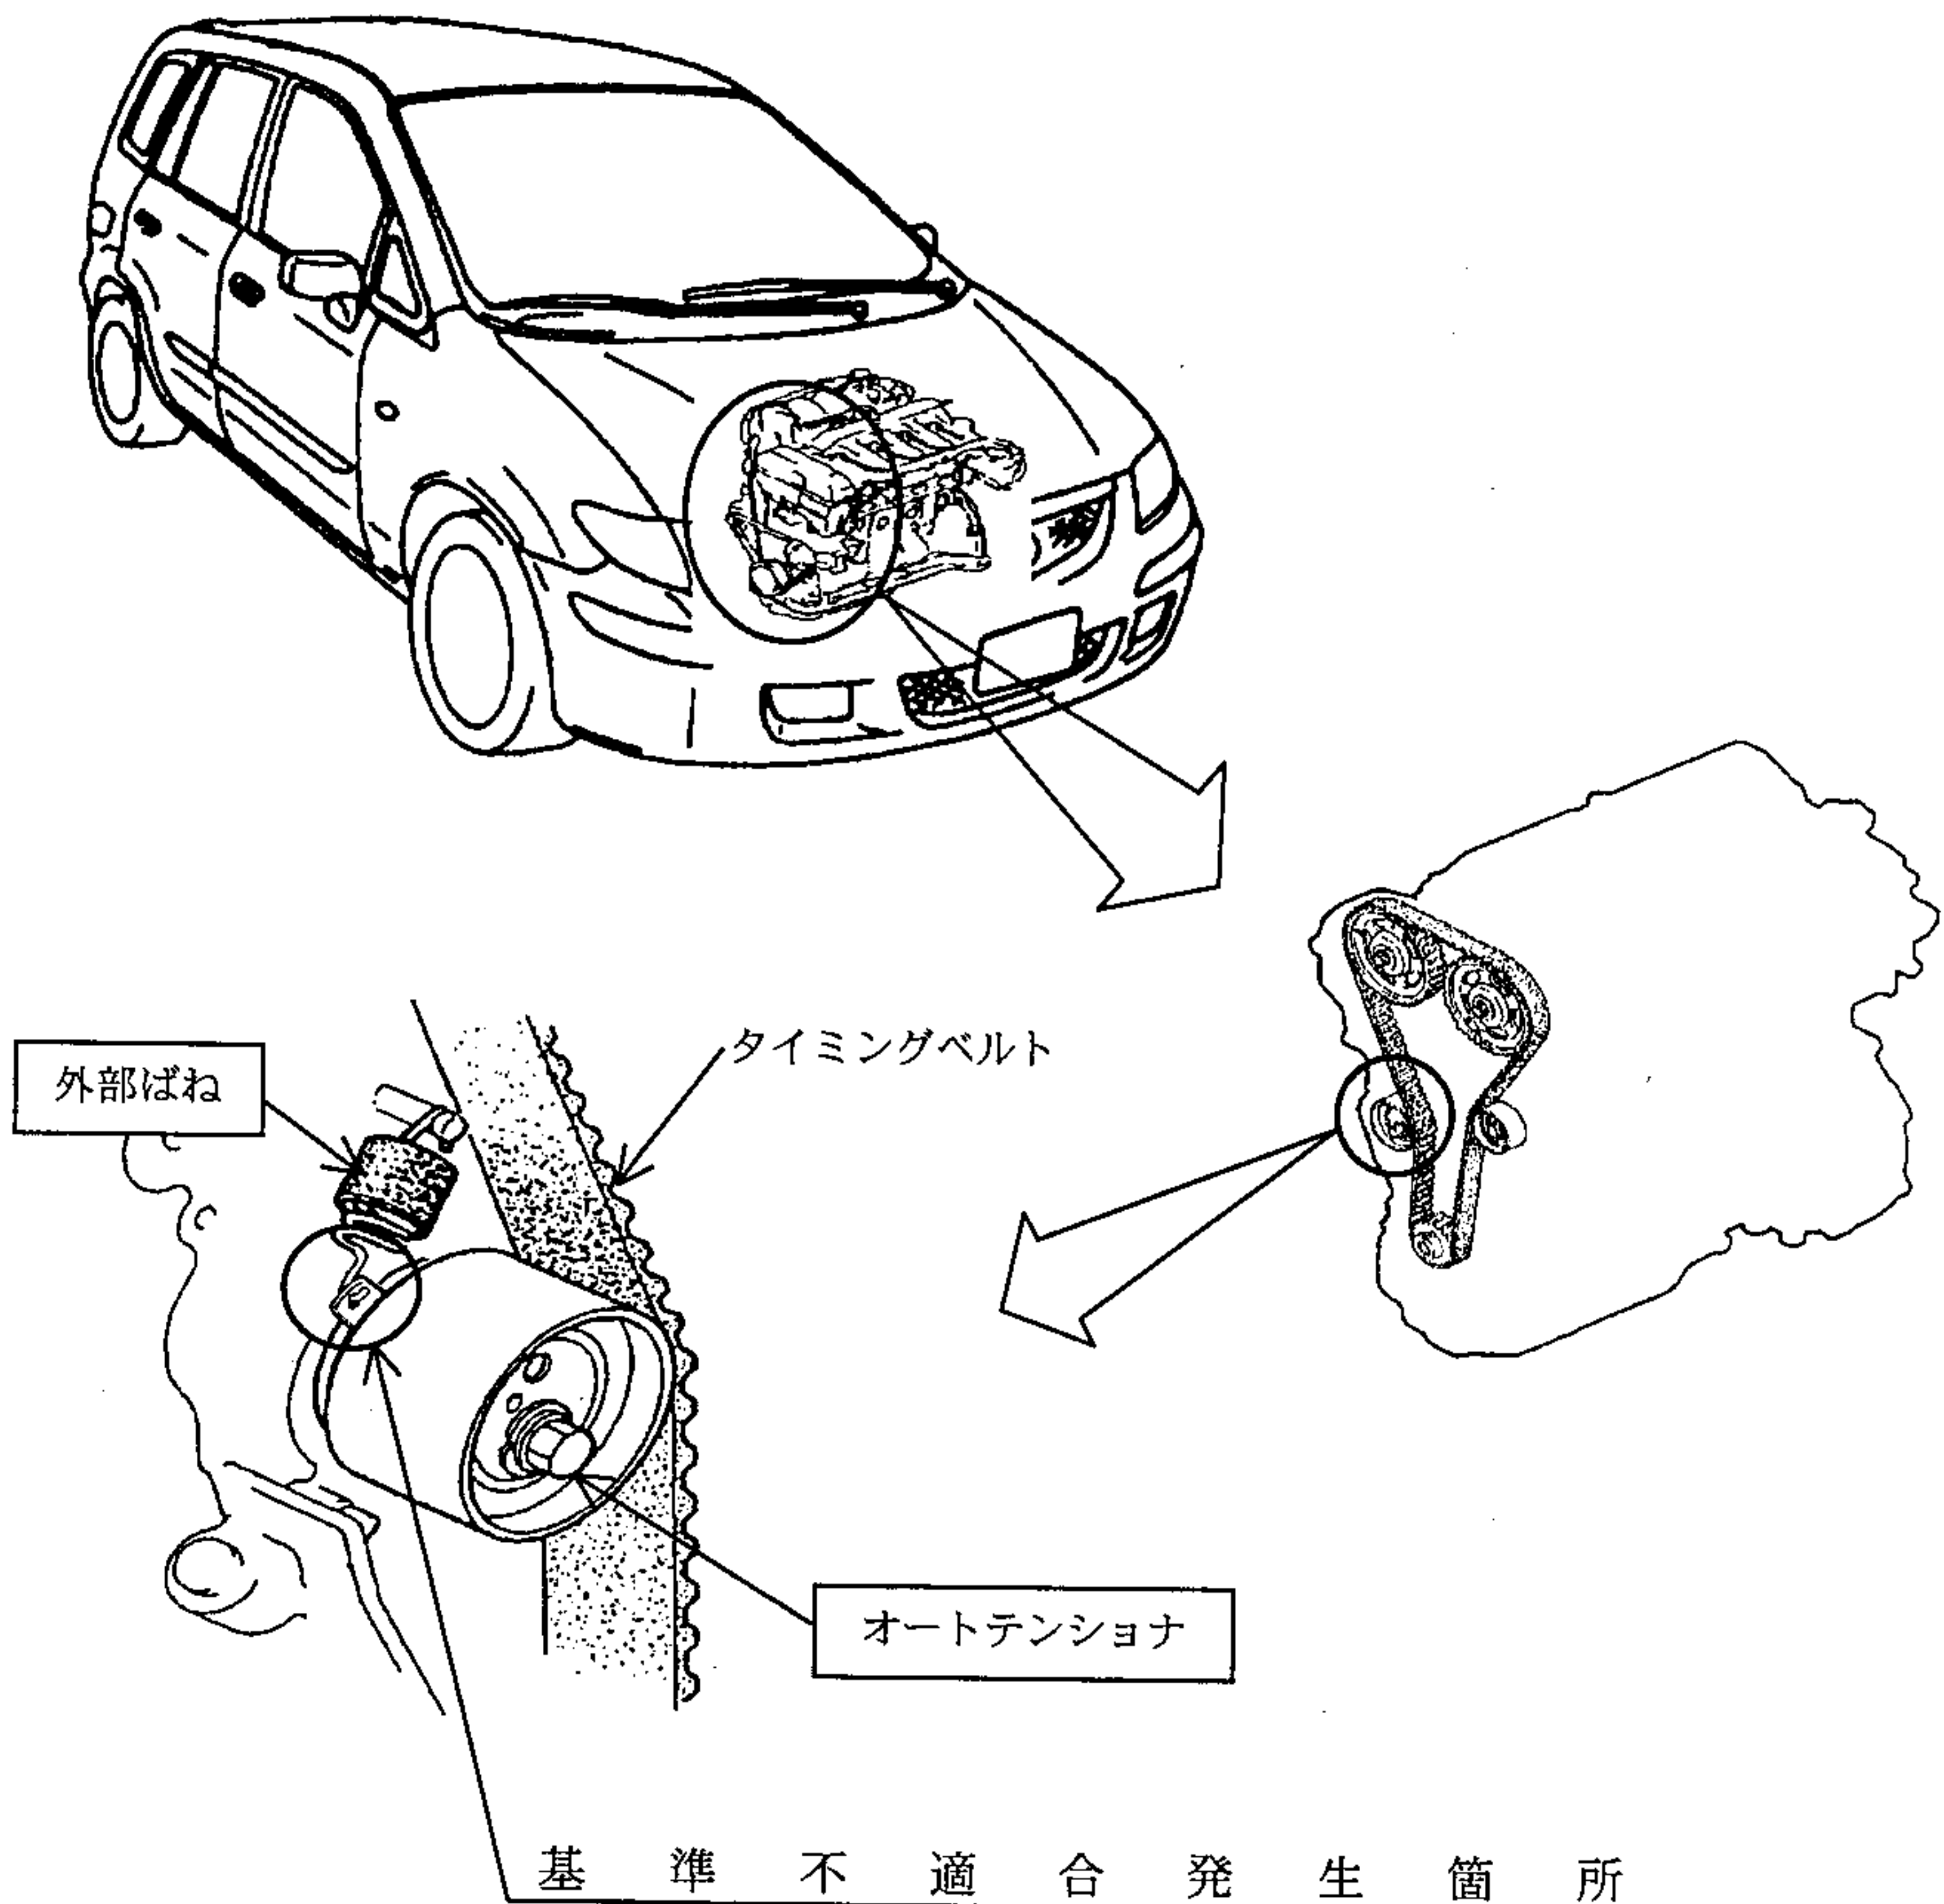
原動機において、タイミングベルトの張力を維持する部品（オートテンショナ）に振動吸収性能が不十分なものがある。そのため、そのまま使用を続けると、当該オートテンショナの外部ばねが折損してタイミングベルトが緩んで異音が発生し、最悪の場合、折損した外部ばねの破片がタイミングベルトに噛み込み、原動機が停止するおそれがある。

全車両、当該オートテンショナを確認し、該当するものは対策品と交換する。

識別：右エンジンマウントに白色ペイントを塗布する。
