## 改善箇所説明図②

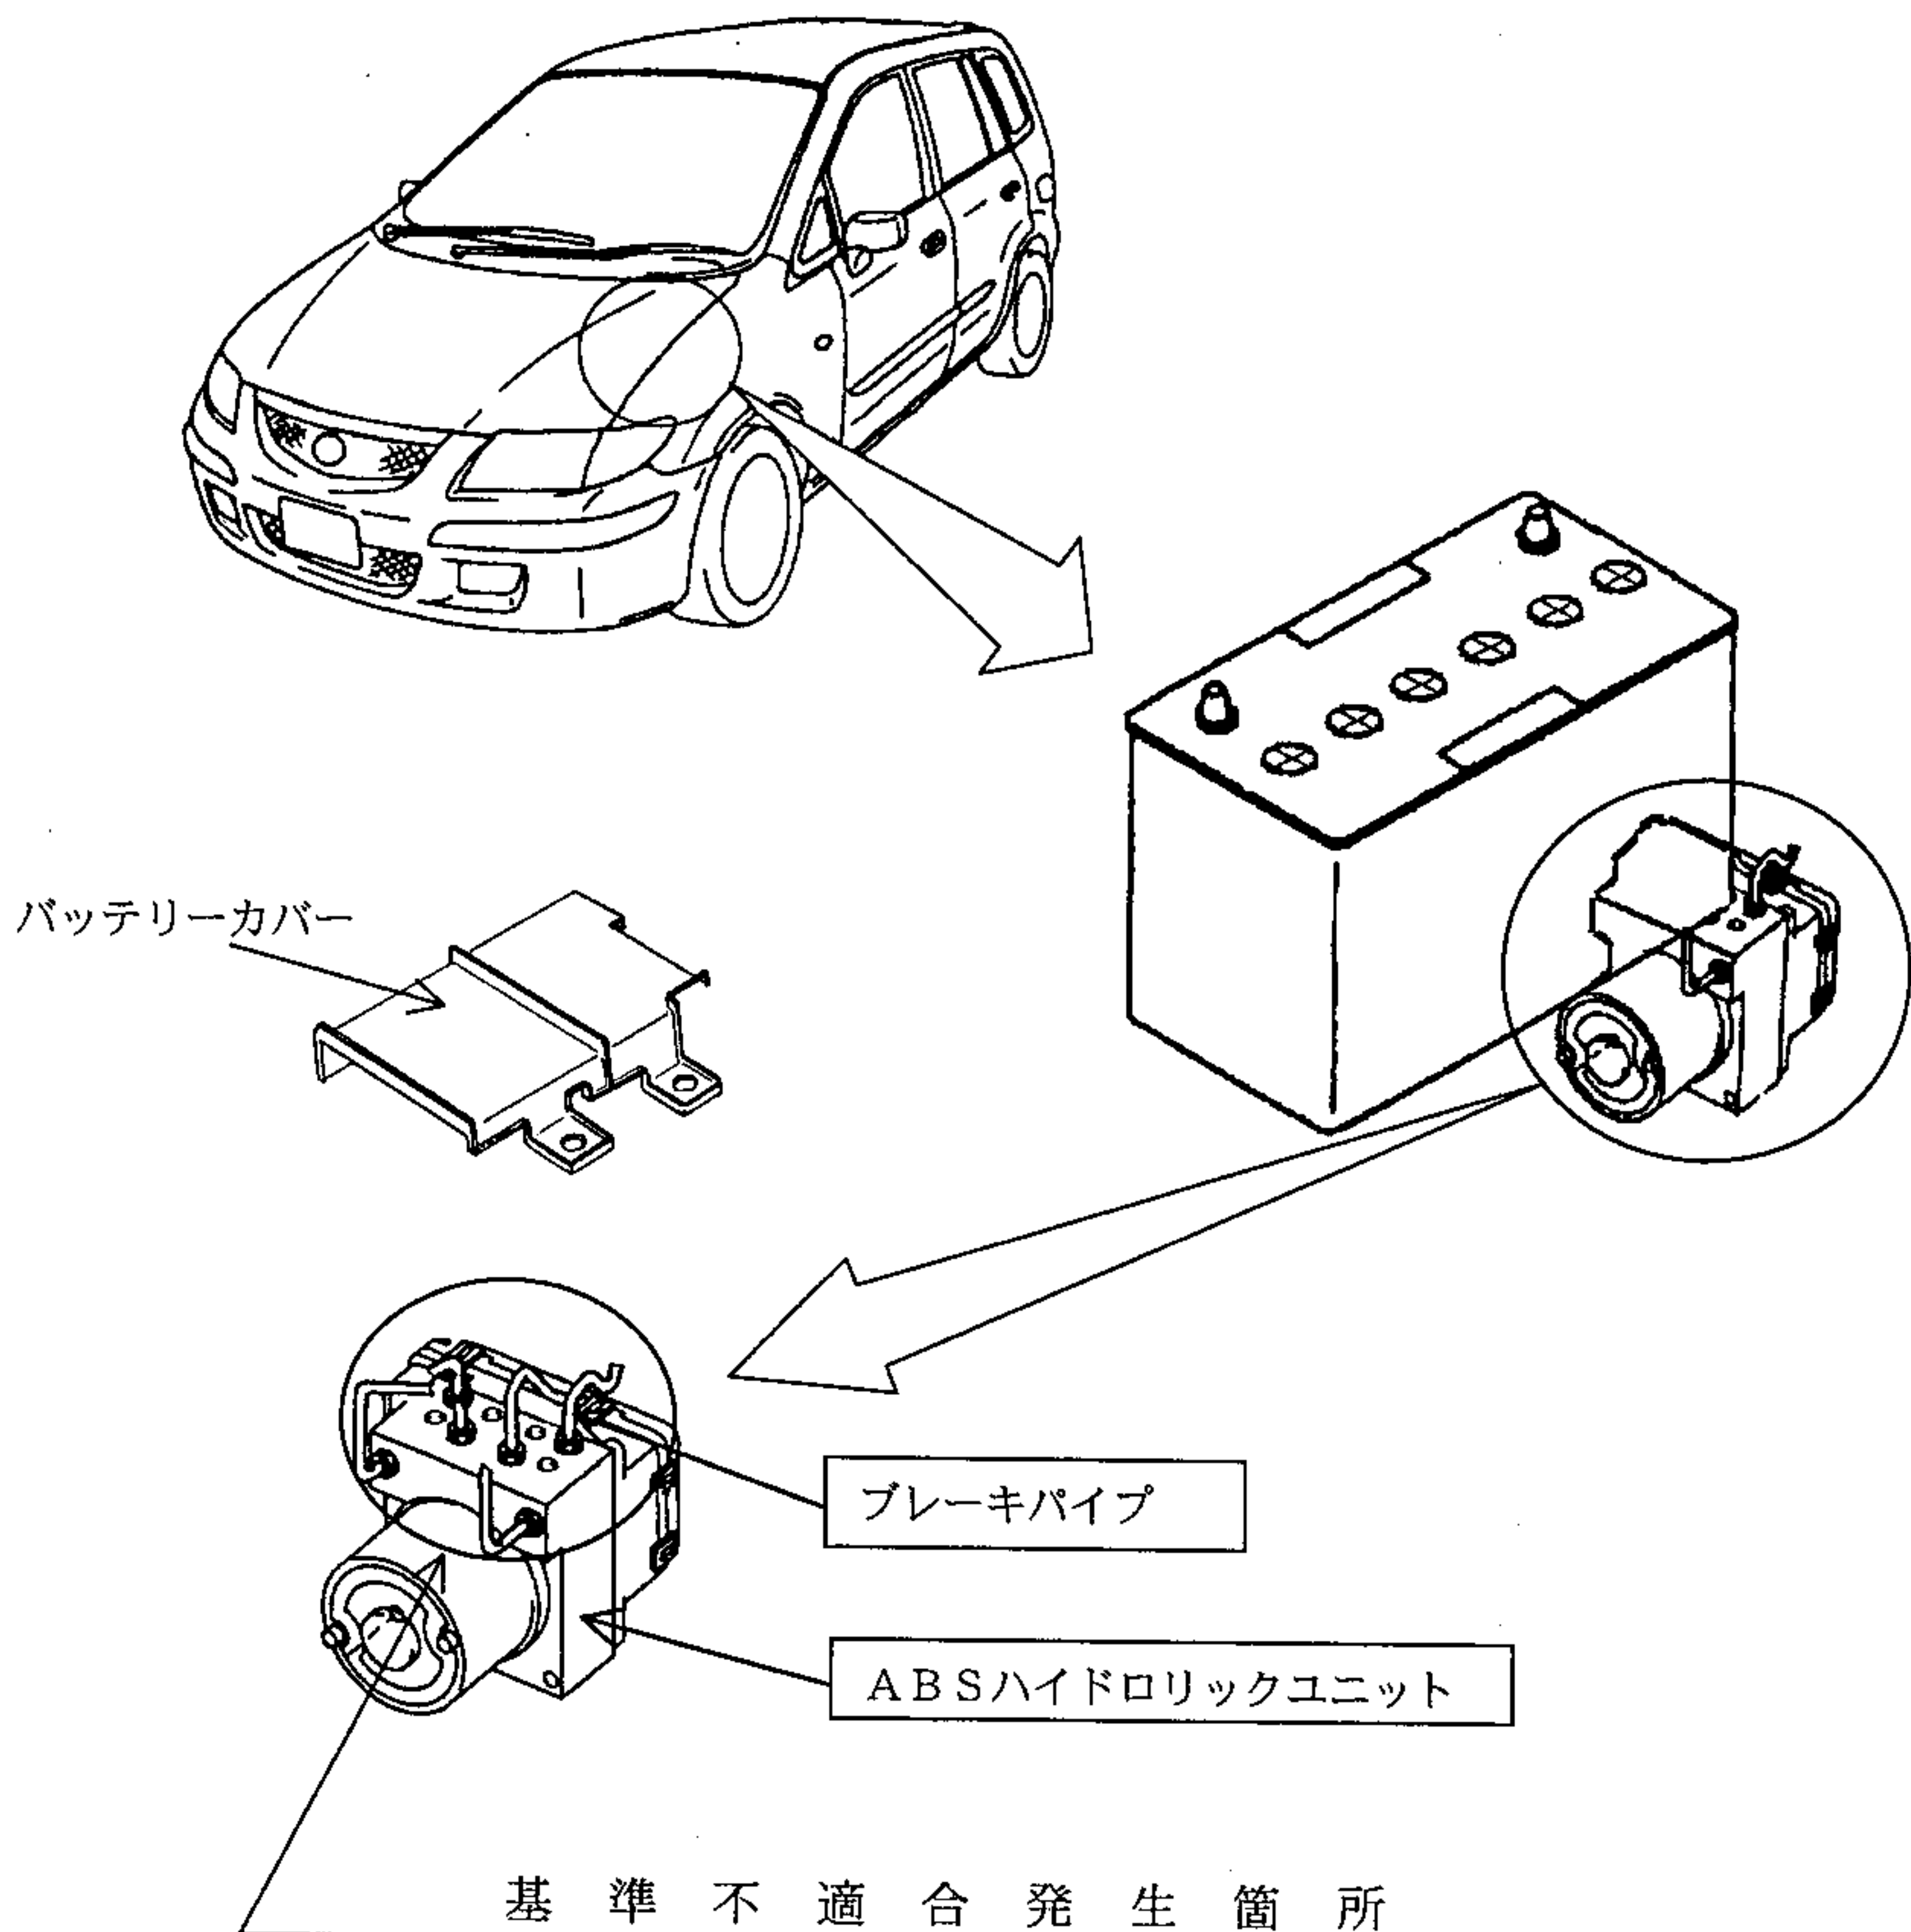
基準不適合発生箇所

バッテリーの被水対策が不十分なため、バッテリー上面に雨水等がかかるものがある。そのため、バッテリーを交換した場合、バッテリー液注入口の形状によっては雨水等がバッテリー内に侵入し、バッテリー液量が増加して、漏れたバッテリー液がABSハイドロリックユニットにかかり、当該ABSハイドロリックユニットが腐食して、最悪の場合、ブレーキ液が漏れて制動力が低下するおそれがある。

全車両、バッテリーの交換有無を確認し、バッテリーが交換されている場合は、バッテリーの点検を行い、ABSハイドロリックユニットの腐食有無を点検して、腐食しているものはABSハイドロリックユニット及びブレーキパイプを新品と交換するとともに、バッテリーカバーを新たに装着する。また、バッテリーが交換されていない場合は、バッテリーカバーを新たに装着する。
