## 改善箇所説明図

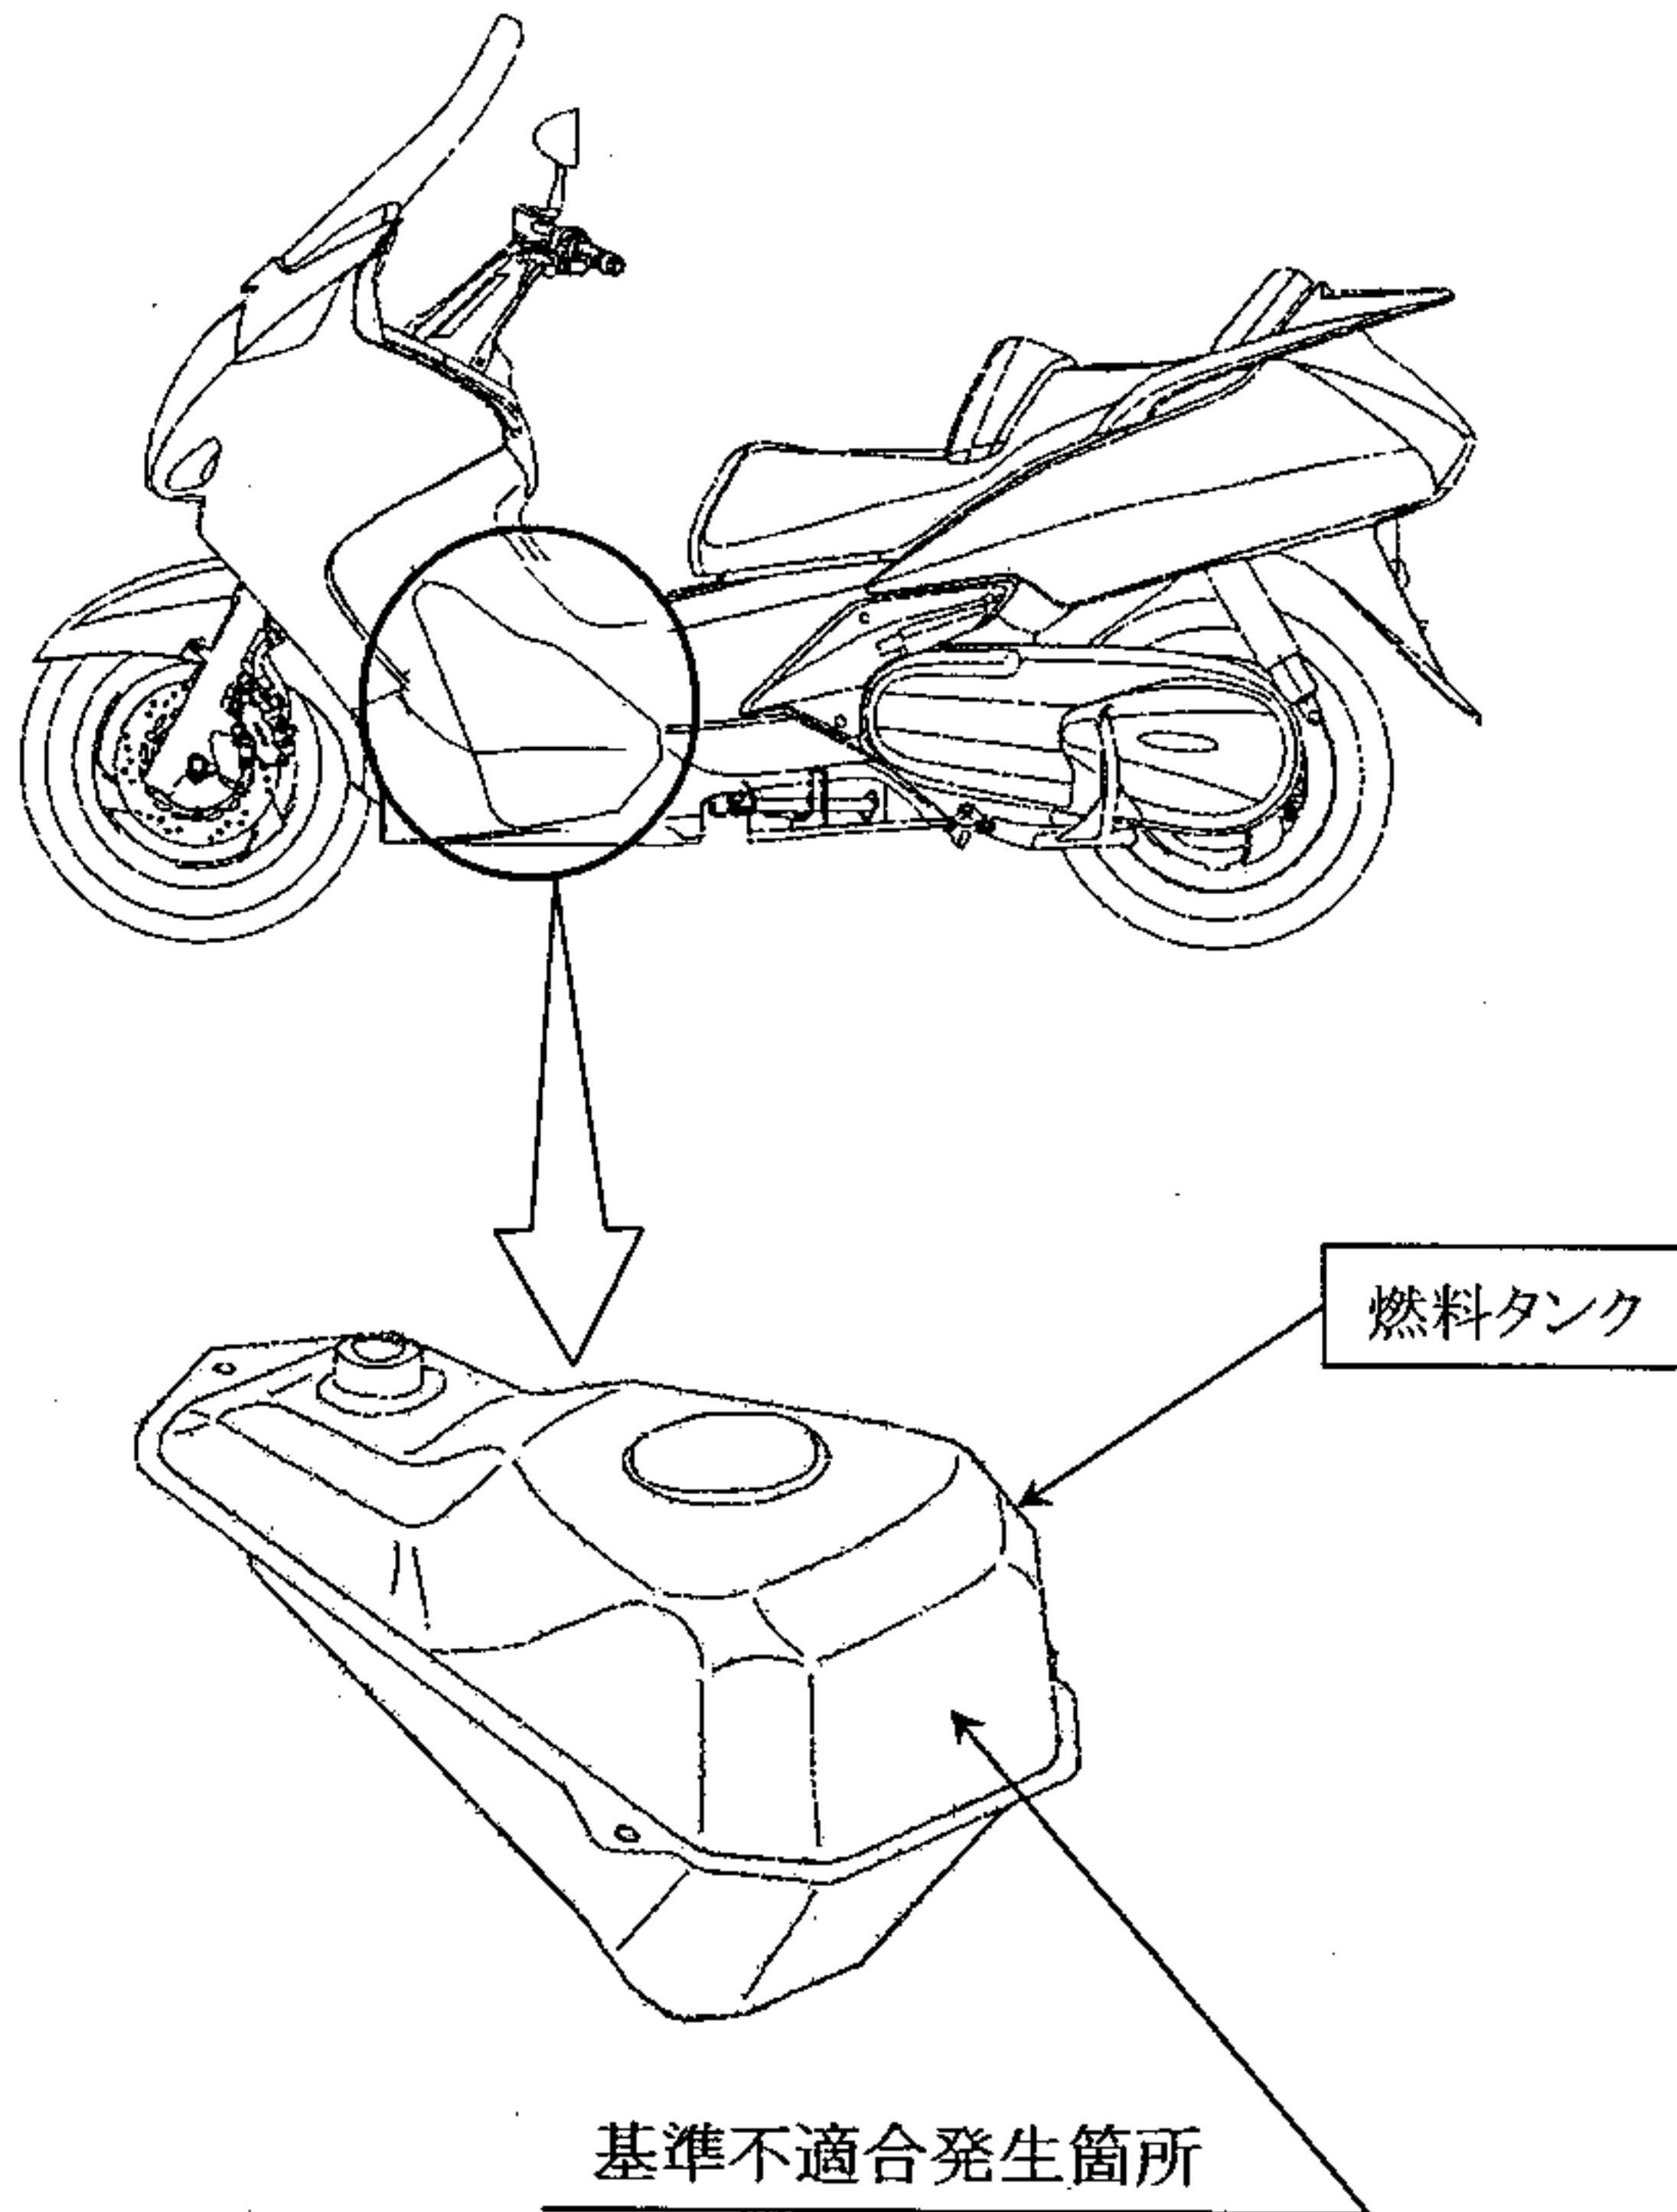
燃料タンクのプレス成形が不適切なため、当該タンクの表面の鉄板にうねりが生じているものがあり、原動機の振動等により当該鉄板が共振を起こすことがある。そのため、そのまま使用を続けると、当該鉄板のうねり部に亀裂が生じて、燃料が漏れるおそれがある。

全車両、燃料タンクを点検し、表面の鉄板にうねりのあるものは良品と交換する。

識別: 車体右側ステップ下部の車台番号付近に黄色ペイントを塗布する。
