不具合発生箇所（アクセルケーブルエンド部）

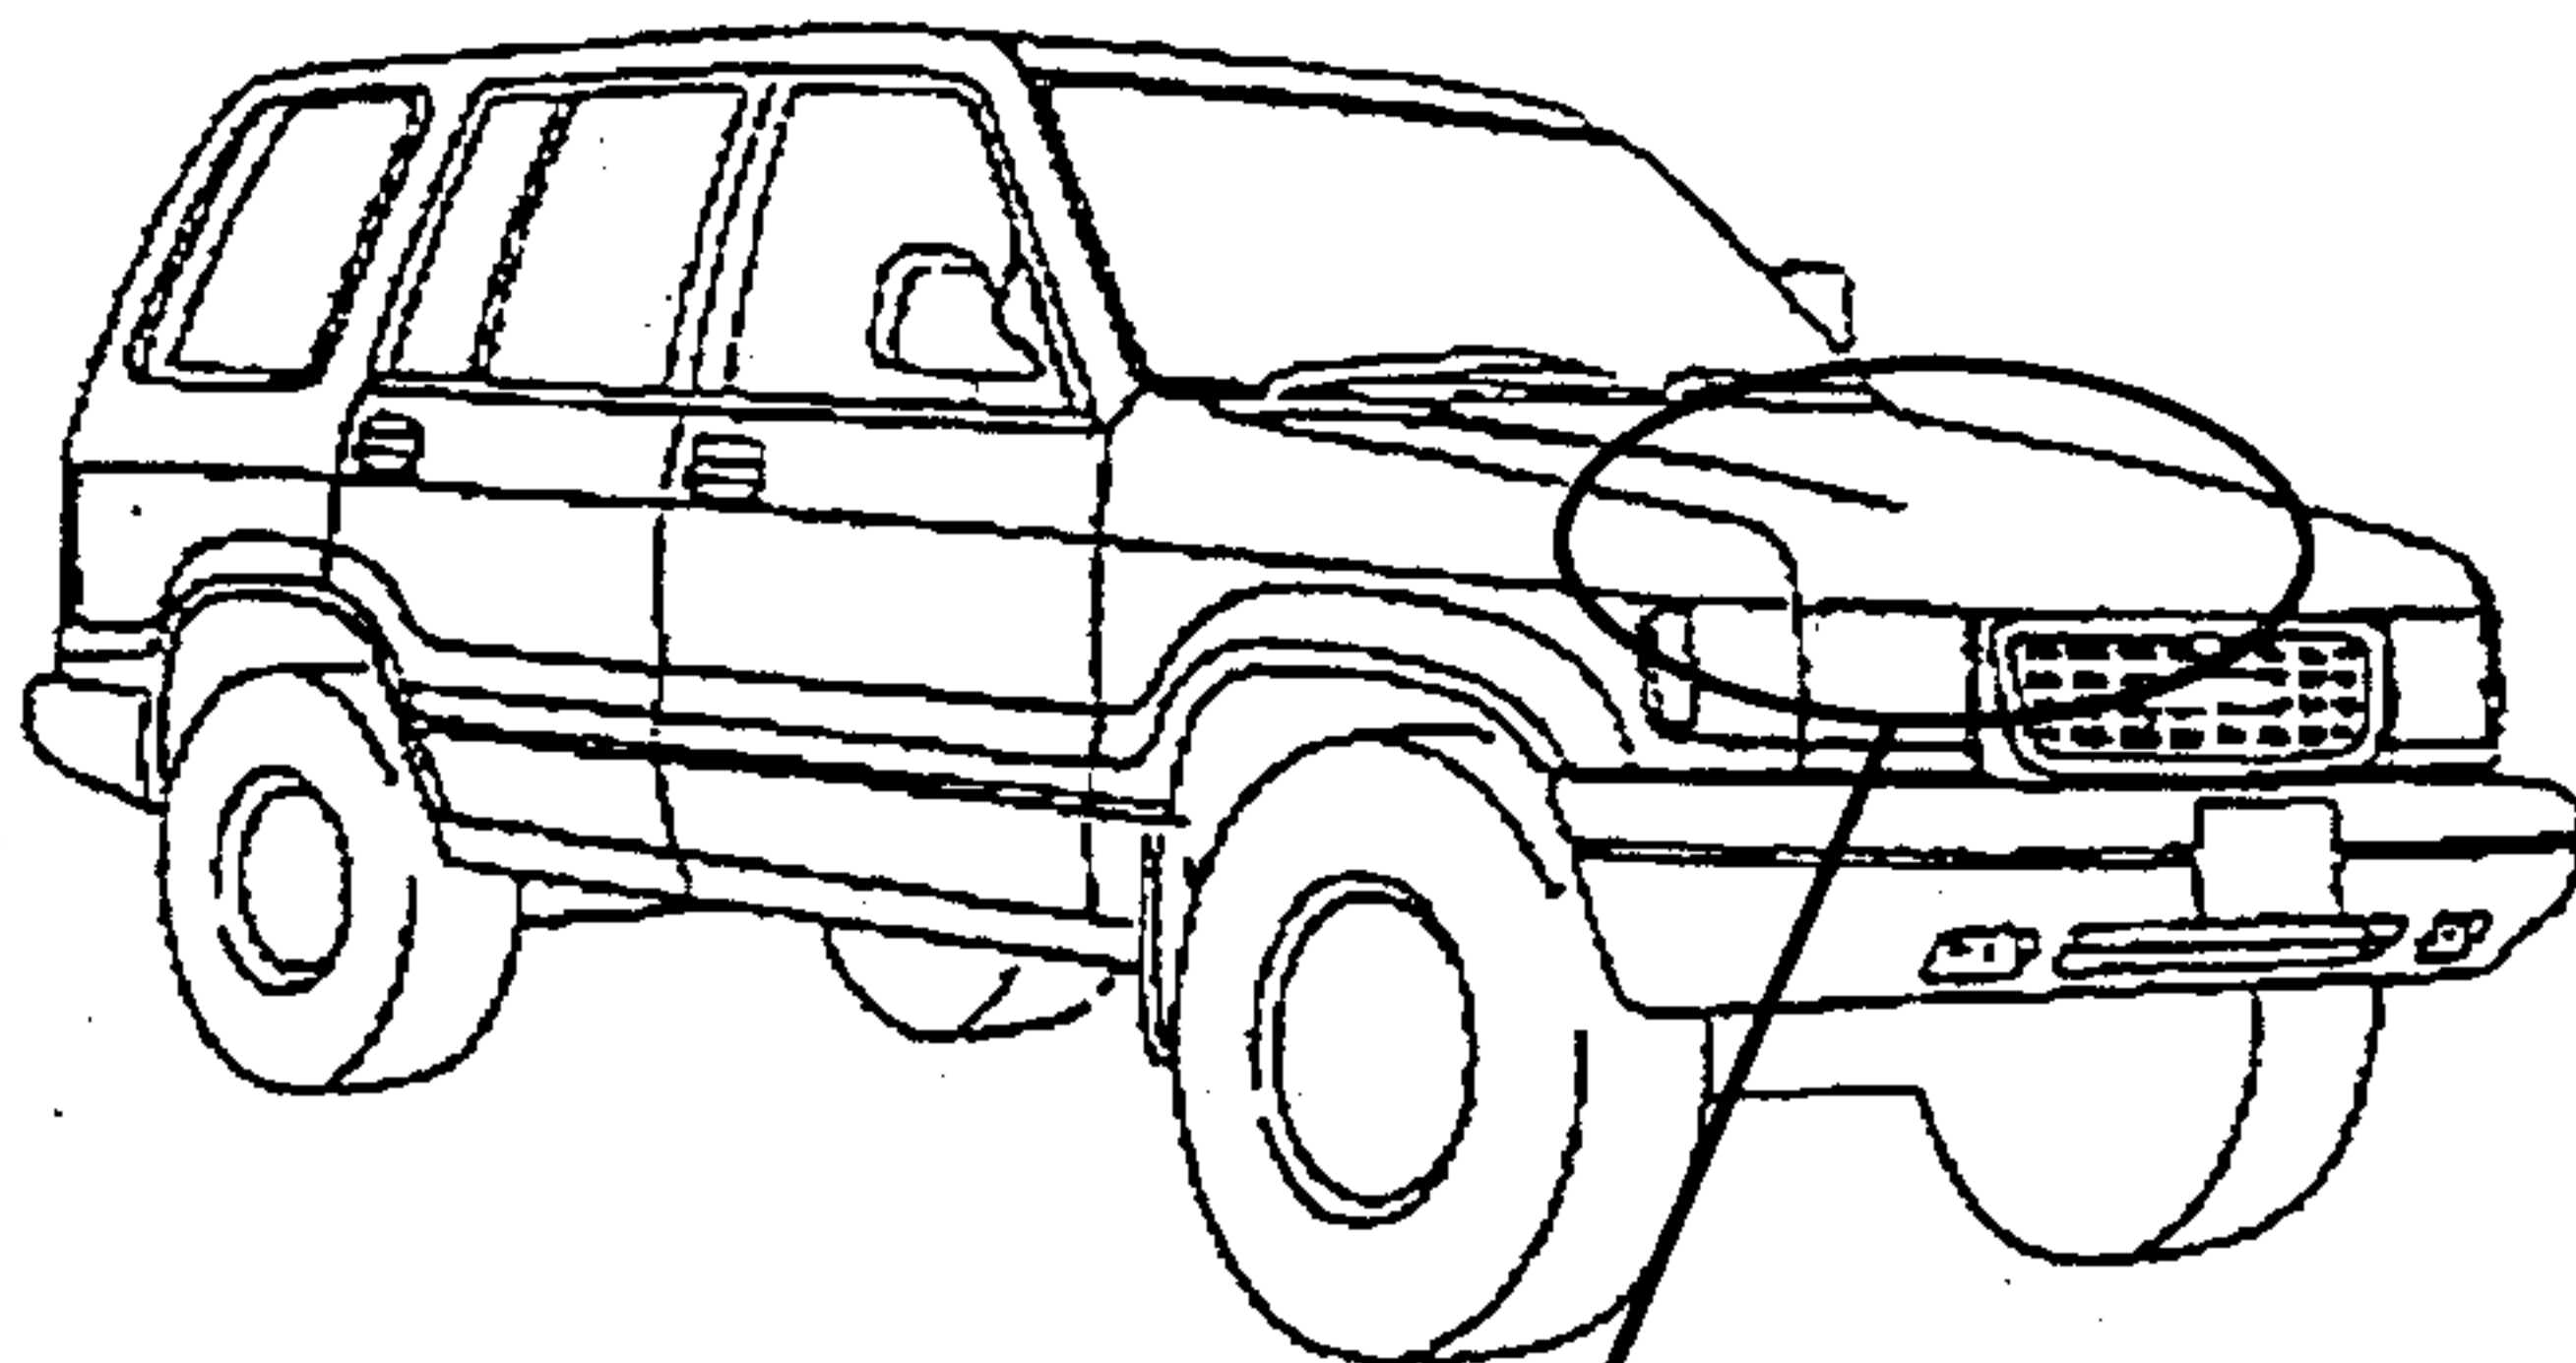
アクセルケーブルエンド部の金具の形状及びカバーの材質が不適切なため、当該カバーが経時劣化して、インナーケーブルに付着することがある。そのため、インナーケーブルが当該部金具に引っ掛かり、最悪の場合、アクセルペダルを戻しても原動機の回転が下がらなくなるおそれがある。

改善の内容: 全車両、アクセルケーブルを点検し、当該カバーを対策品に交換する。

識別: アクセルケーブルブラケットに黄色ペイントを塗布する。
