# 改善箇所説明図

排気管(フロント)

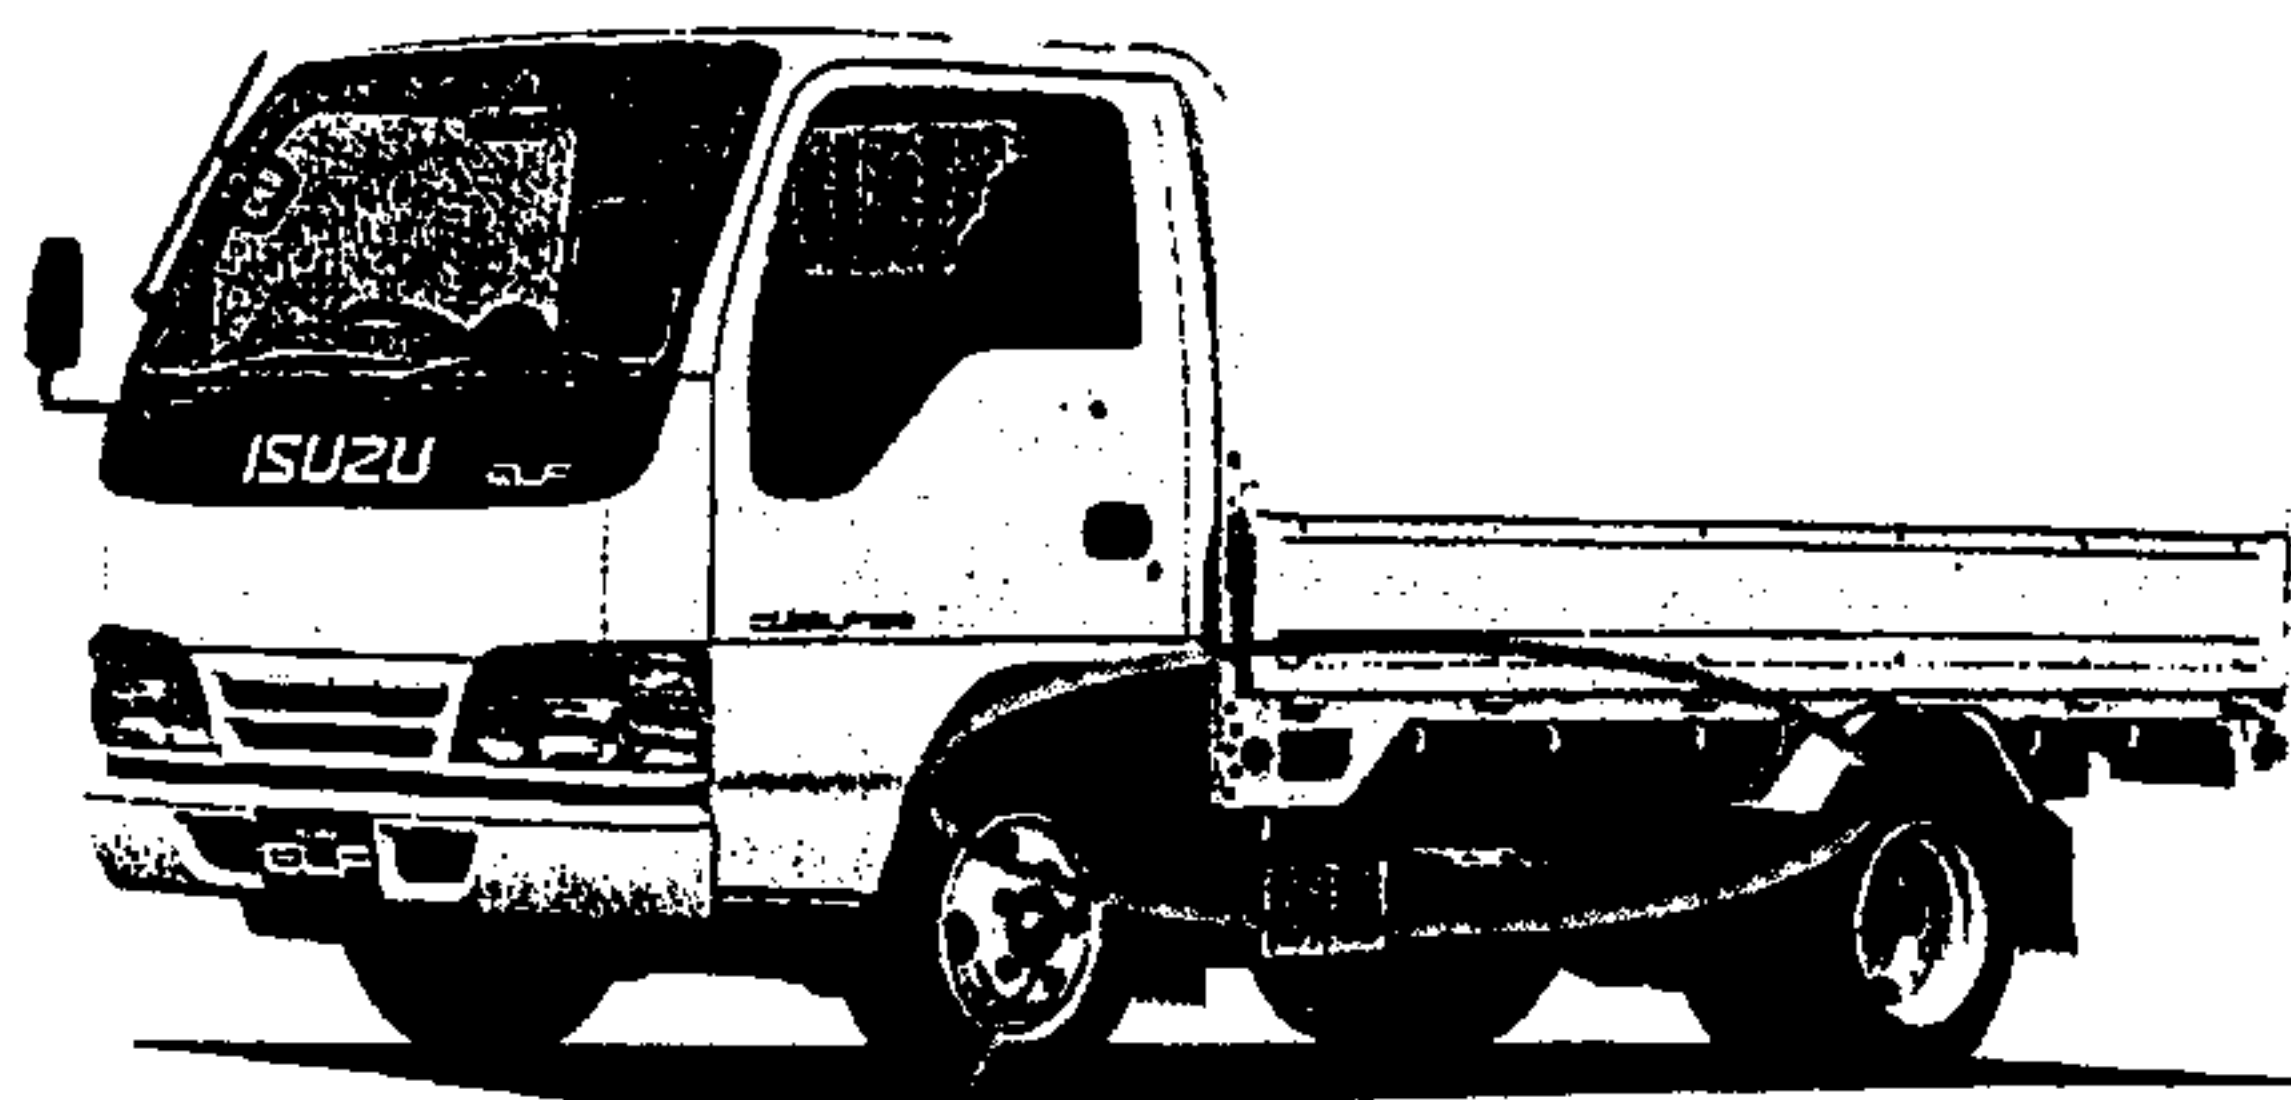
不具合発生箇所

交換修理用の排気管において、標準より肉厚の薄い管を使用して製造したため、排気管の強度が不足しているものがある。そのため、そのまま使用を続けると、排気管が損傷し、騒音が増大するおそれがある。

改善の内容：装着されている排気管を確認し、該当するものは良品と交換する。

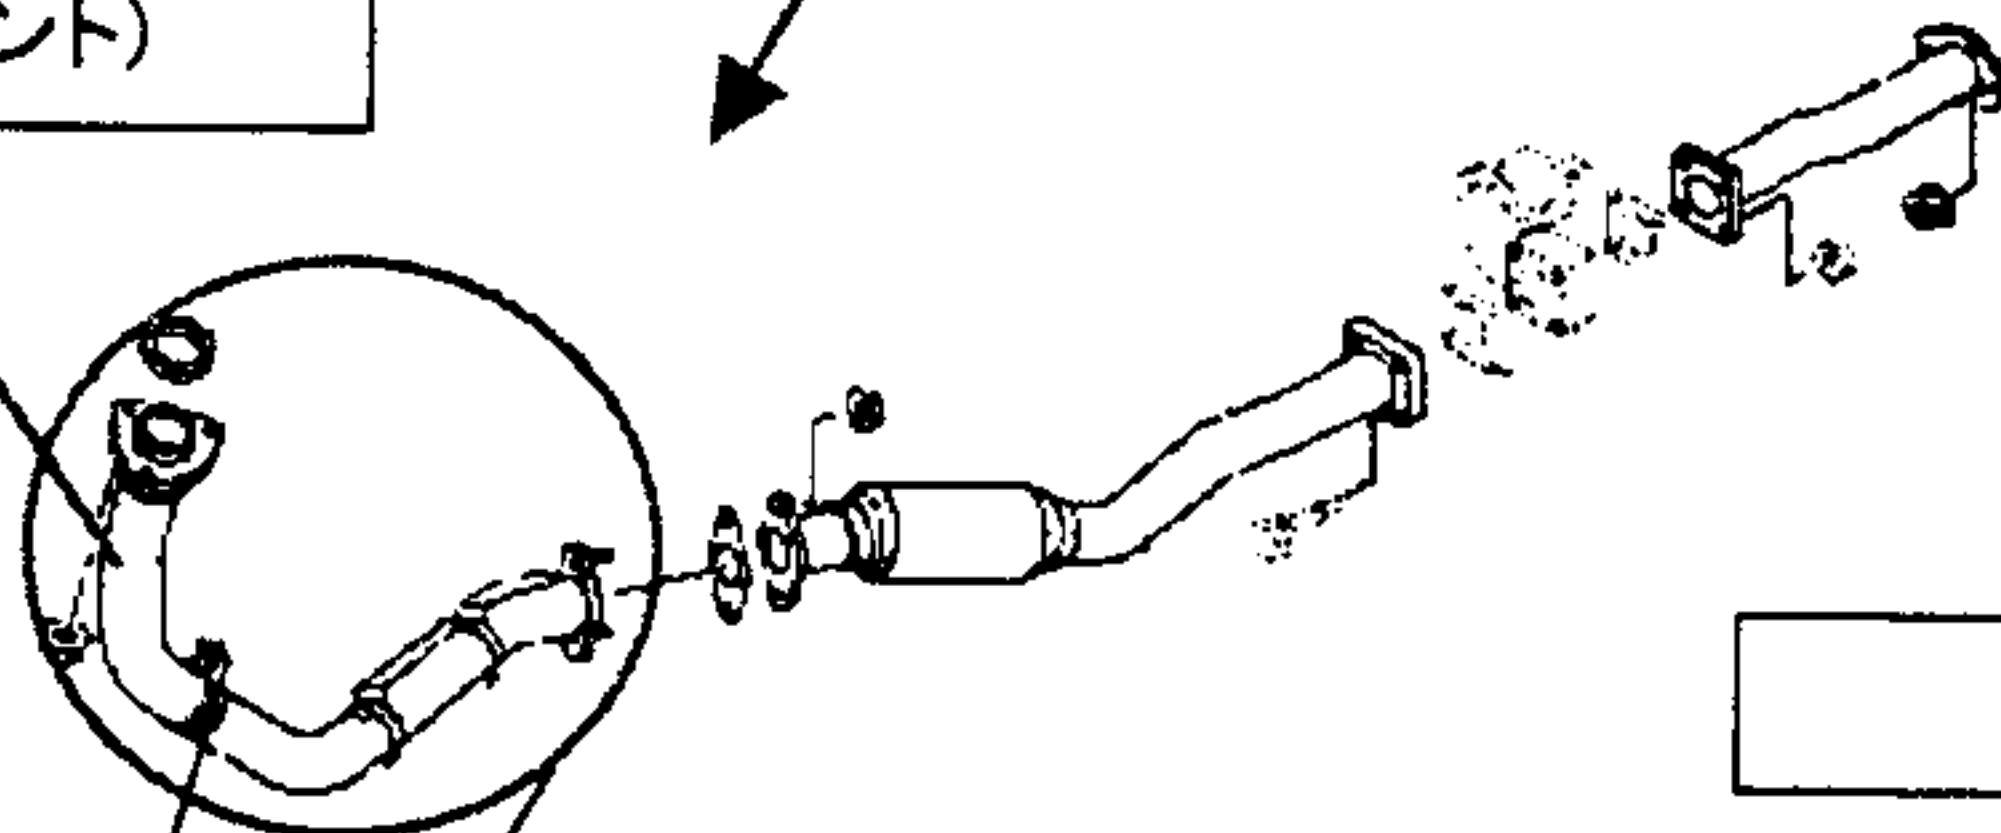
クランプ端面

リコール対象の識別方法

固定クランプの形状を確認し、クランプ端面が凸形状のものが対象となる。

識別：点検及び交換作業実施済車の右ストラットバー側面に黄色ペイントを塗布する。
