# 改善箇所説明図①

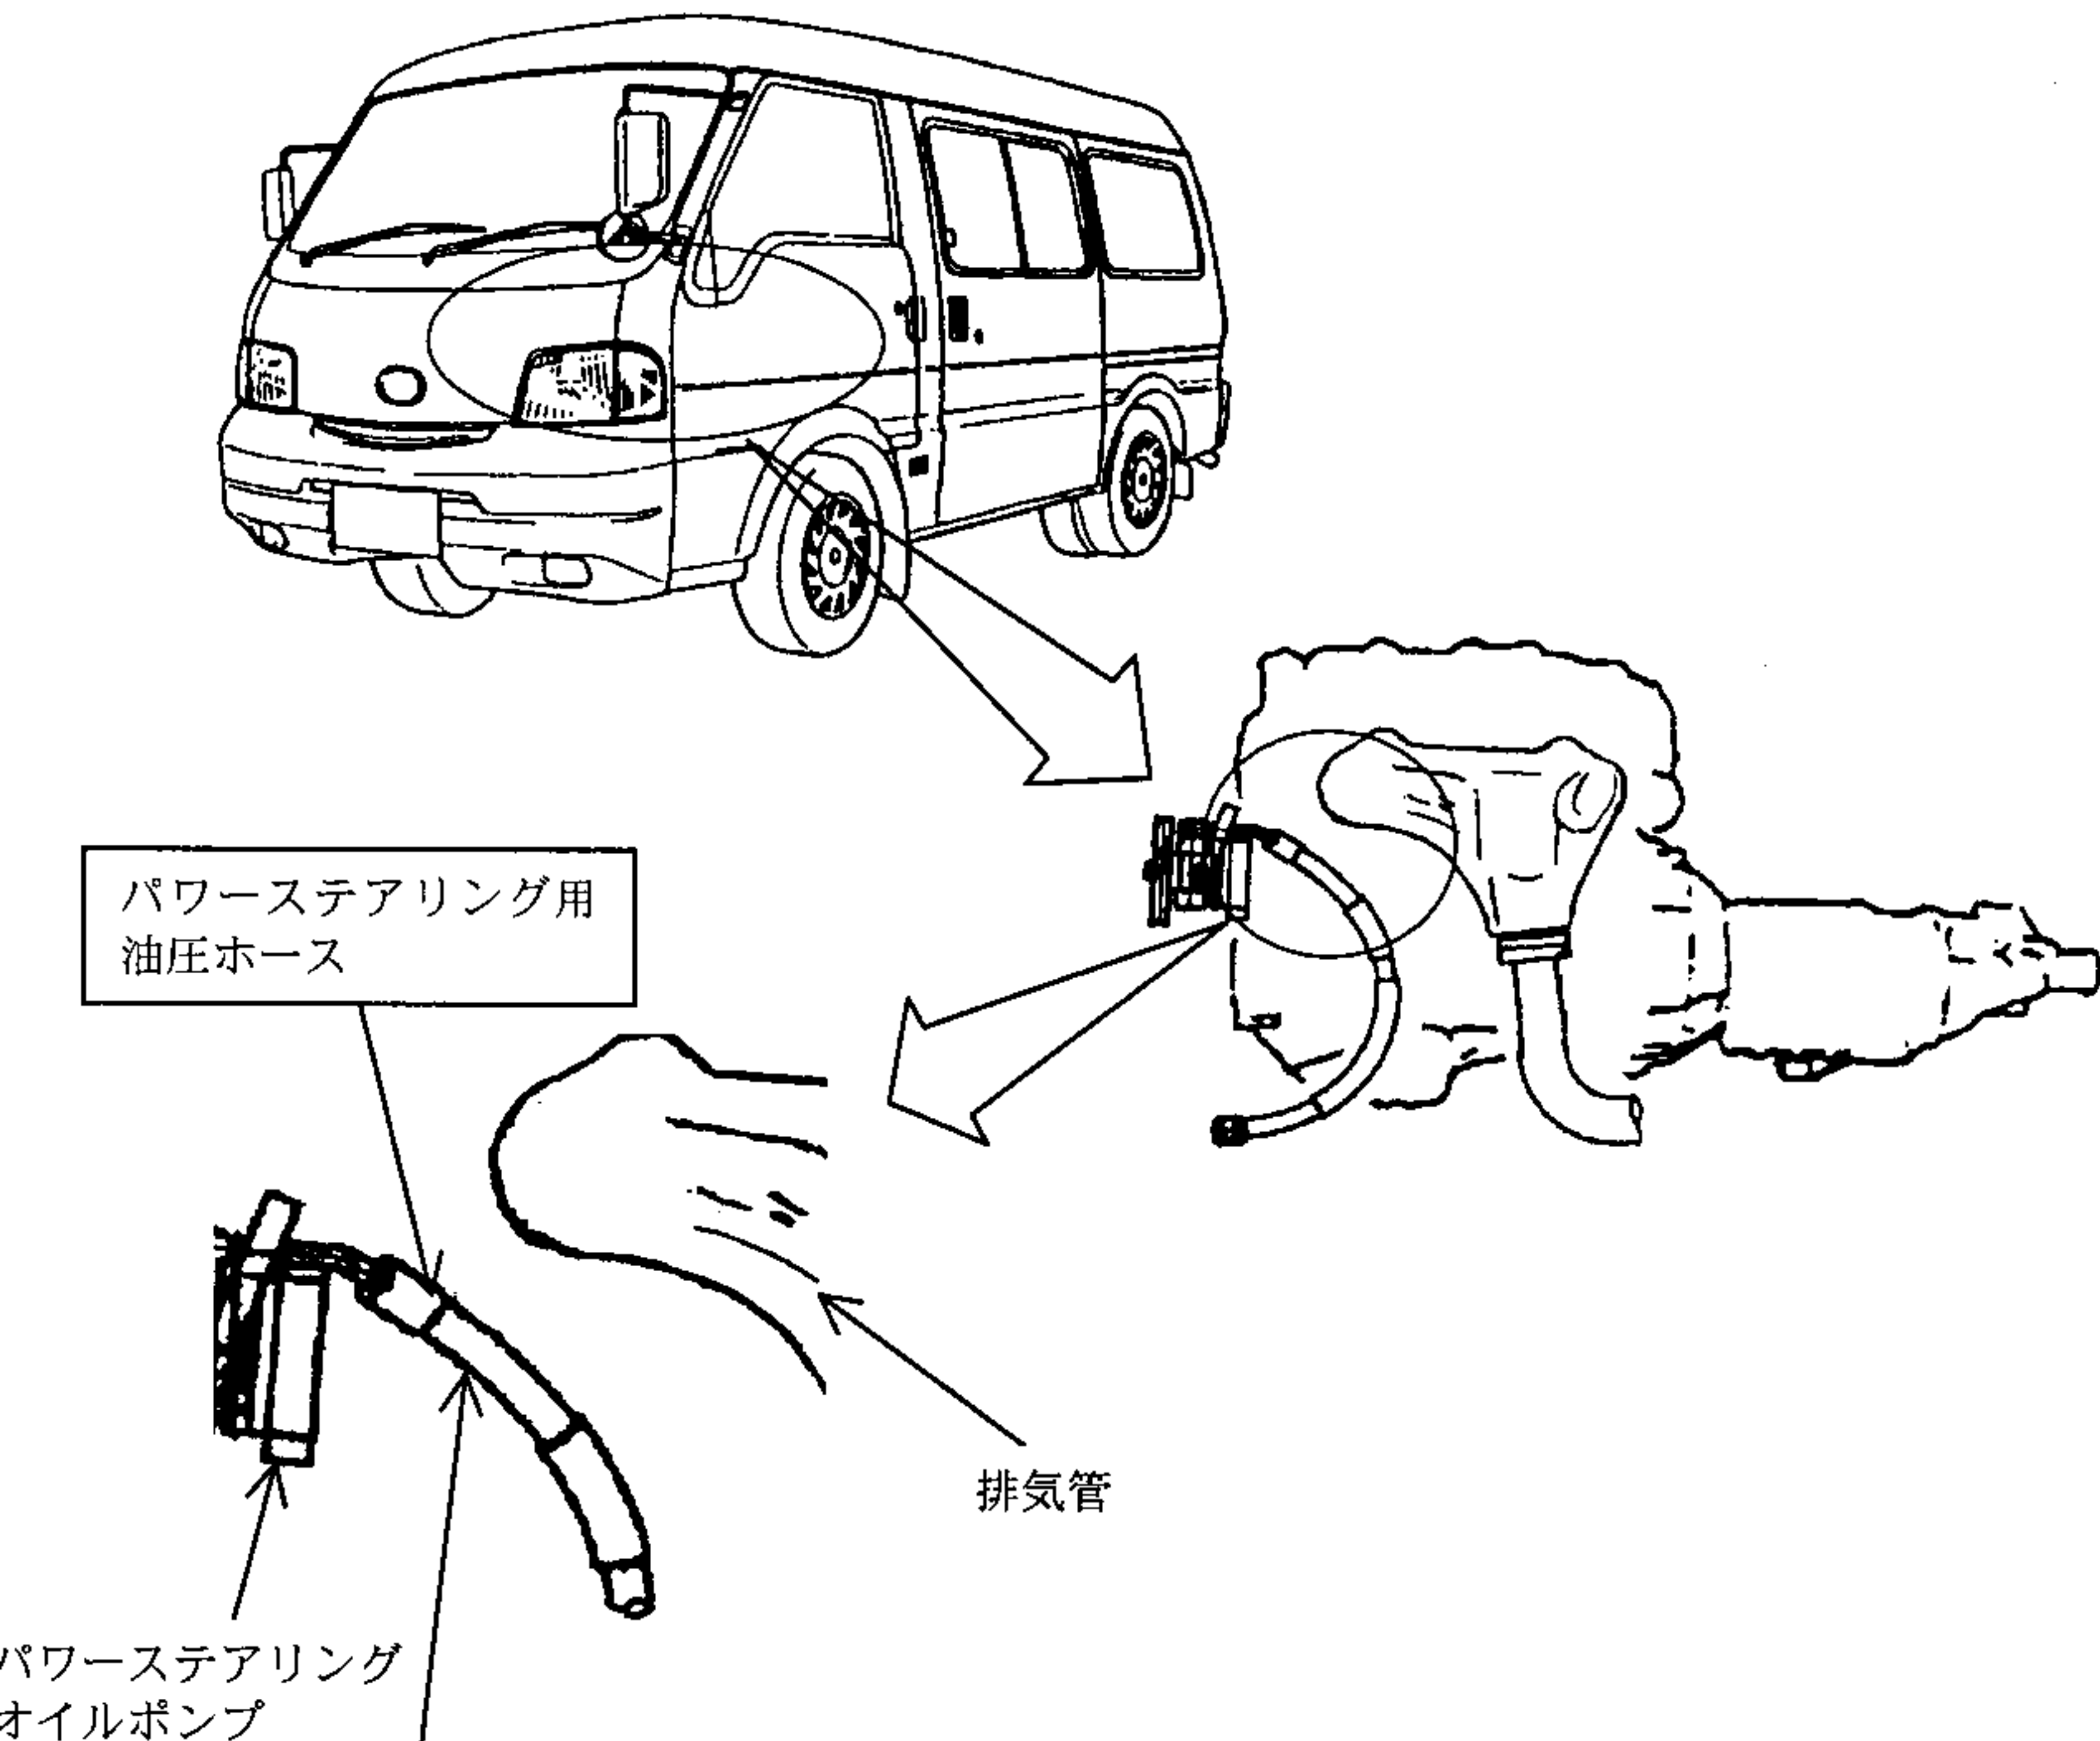
かじ取り装置において、パワーステアリング用油圧ホースの遮熱対策が不十分なため、高温下での連続高速走行、登坂路走行等を繰り返しておこなうと排気管の熱によって、当該ホースが熱劣化するものがある。そのためそのままの状態で使用を続けると、当該ホースが損傷し、作動油が漏れてハンドルの操作力が増大し、最悪の場合、作動油が排気管に飛散して火災に至るおそれがある。

全車両、当該ホースを対策品と交換する。

識別：パワーステアリング用プレッシャ側油圧ホース（パワーステアリングオイルポンプ側）に黄色ペイントを塗布する。
