## 改善箇所説明図②

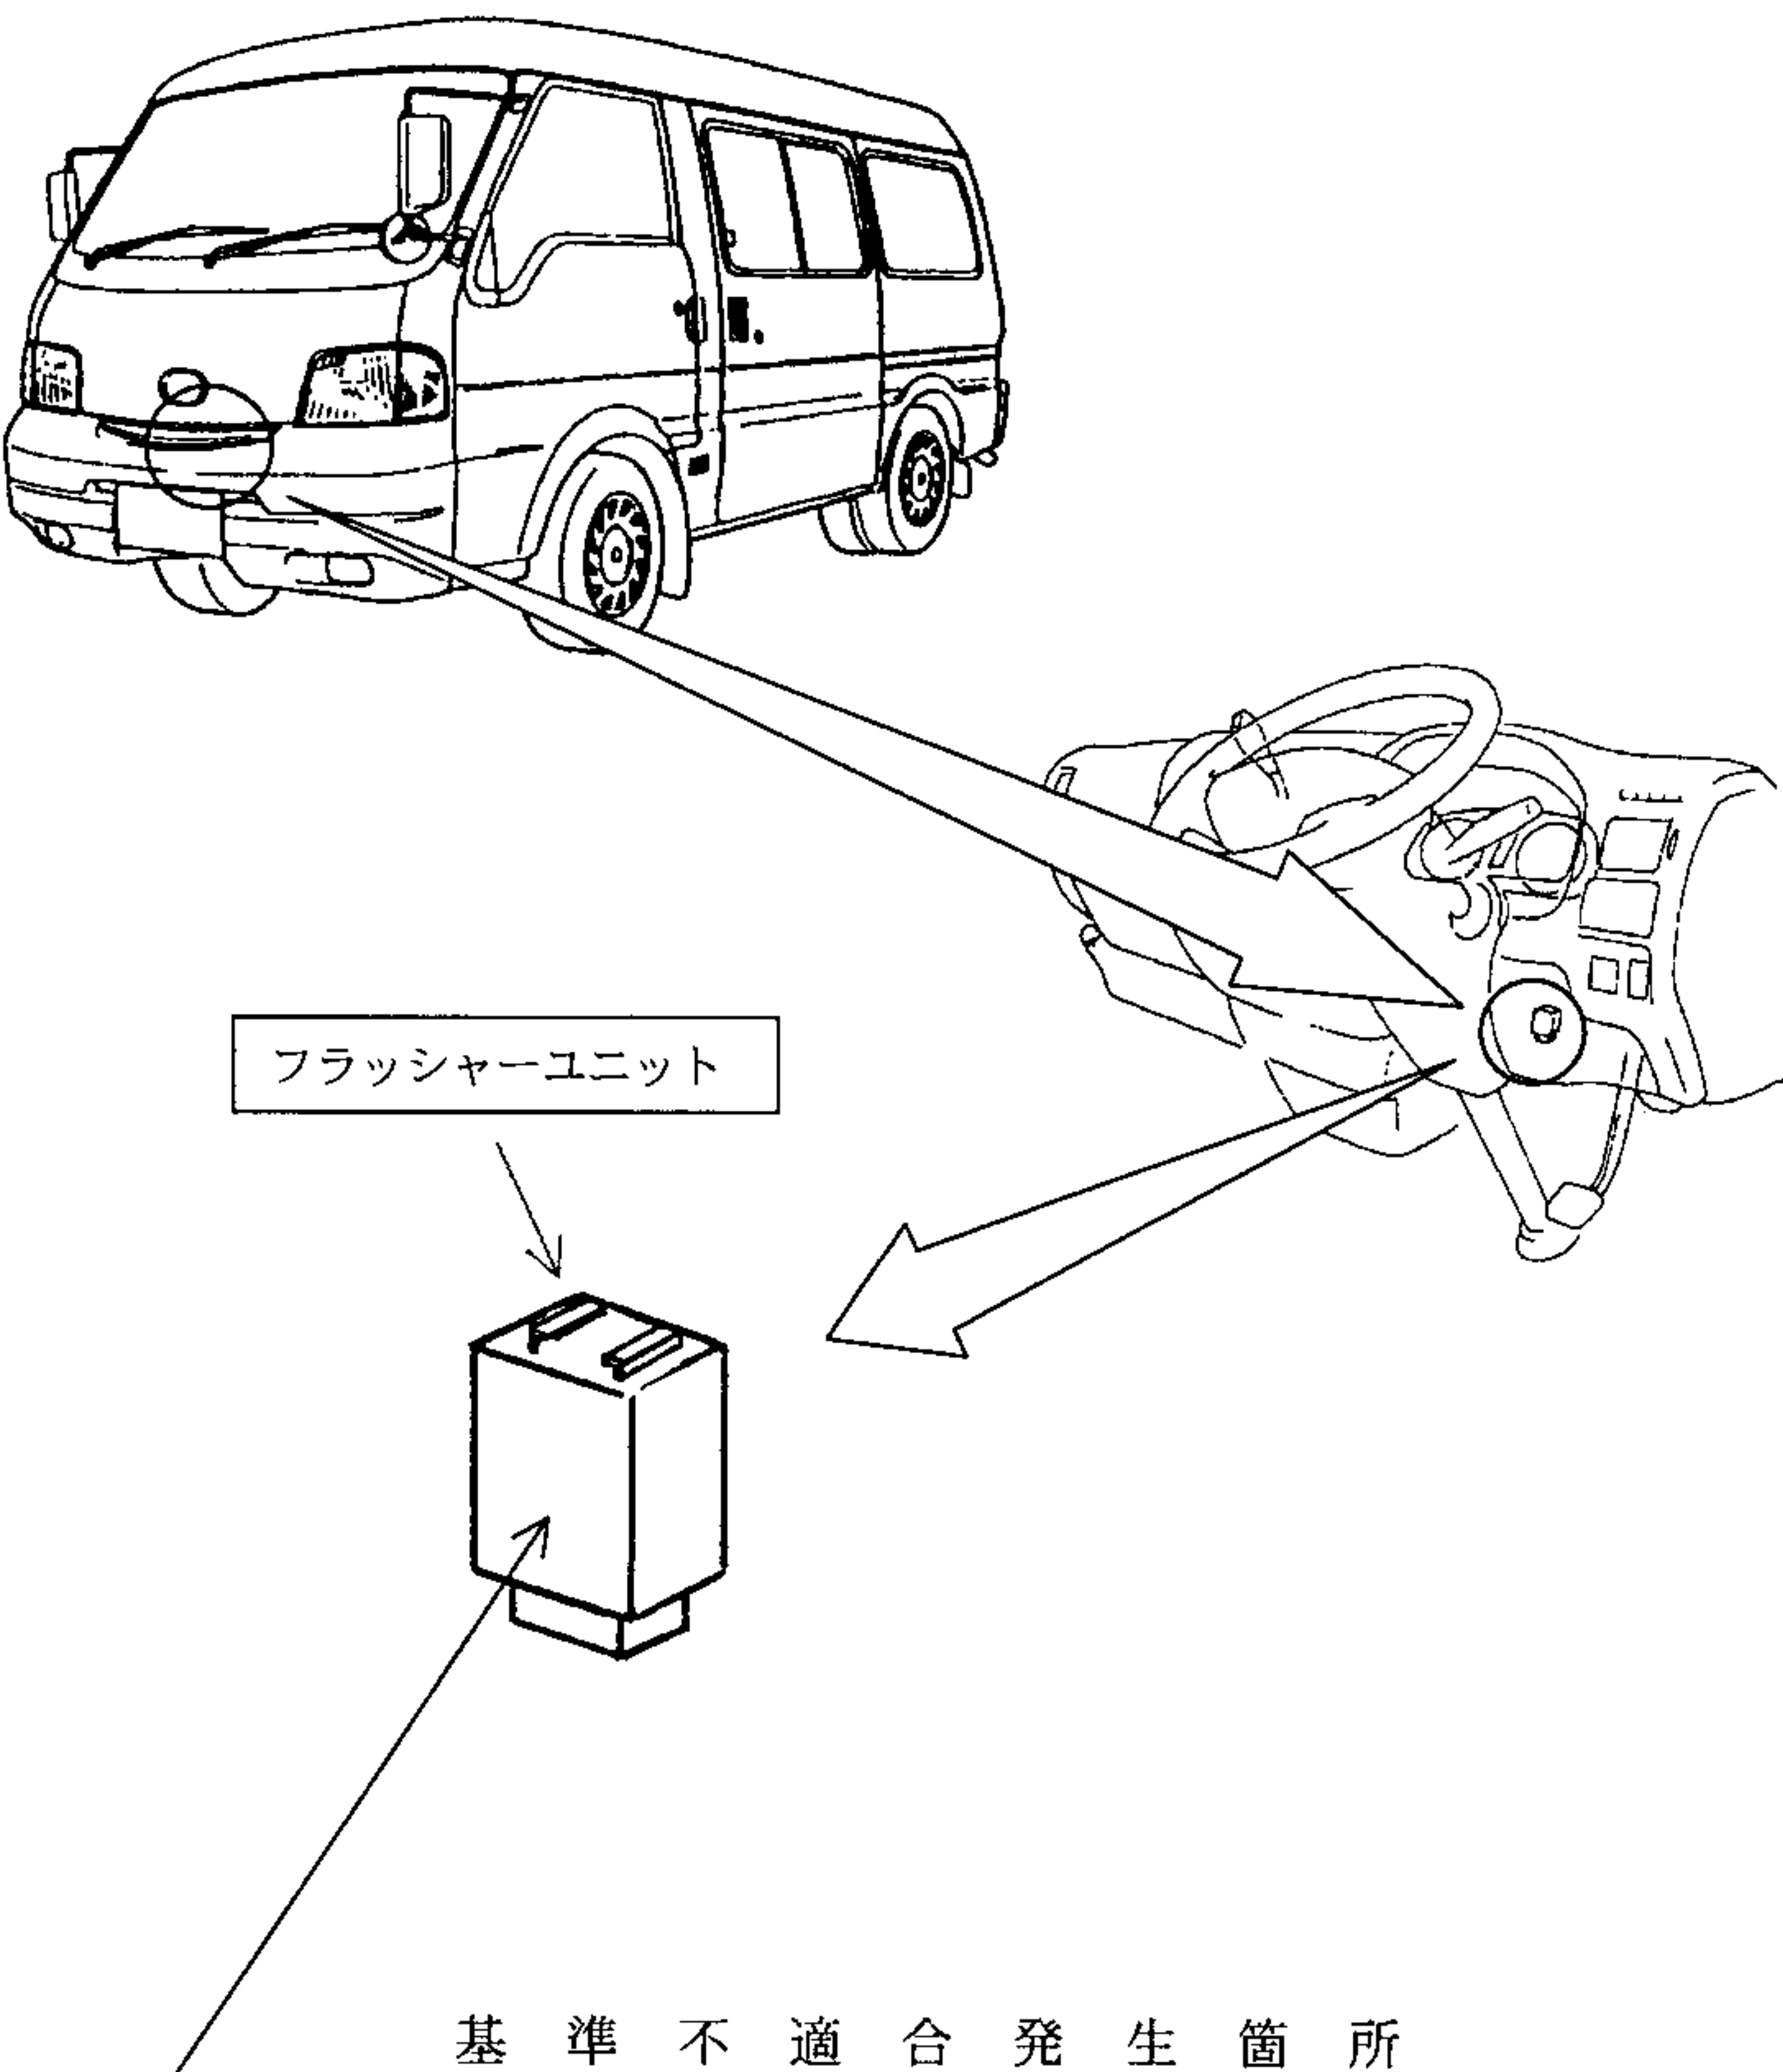
方向指示器とハザードランプ兼用のフラッシャーユニットにおいて、当該ユニット内部のリレー端子半田部の半田量が不足しているものがある。そのため、長時間のハザードランプ点灯で当該端子が高温になるという使用方法を繰り返した場合、当該端子が熱膨張と収縮の繰り返しによって半田に亀裂が発生し、接触不良となって、方向指示器とハザードランプが点灯しなくなるおそれがある。

全車両、当該フラッシャーユニットを対策品と交換する。

識別：フューズボックスカバー裏に黄色ペイントを塗布する。
