改善箇所説明図

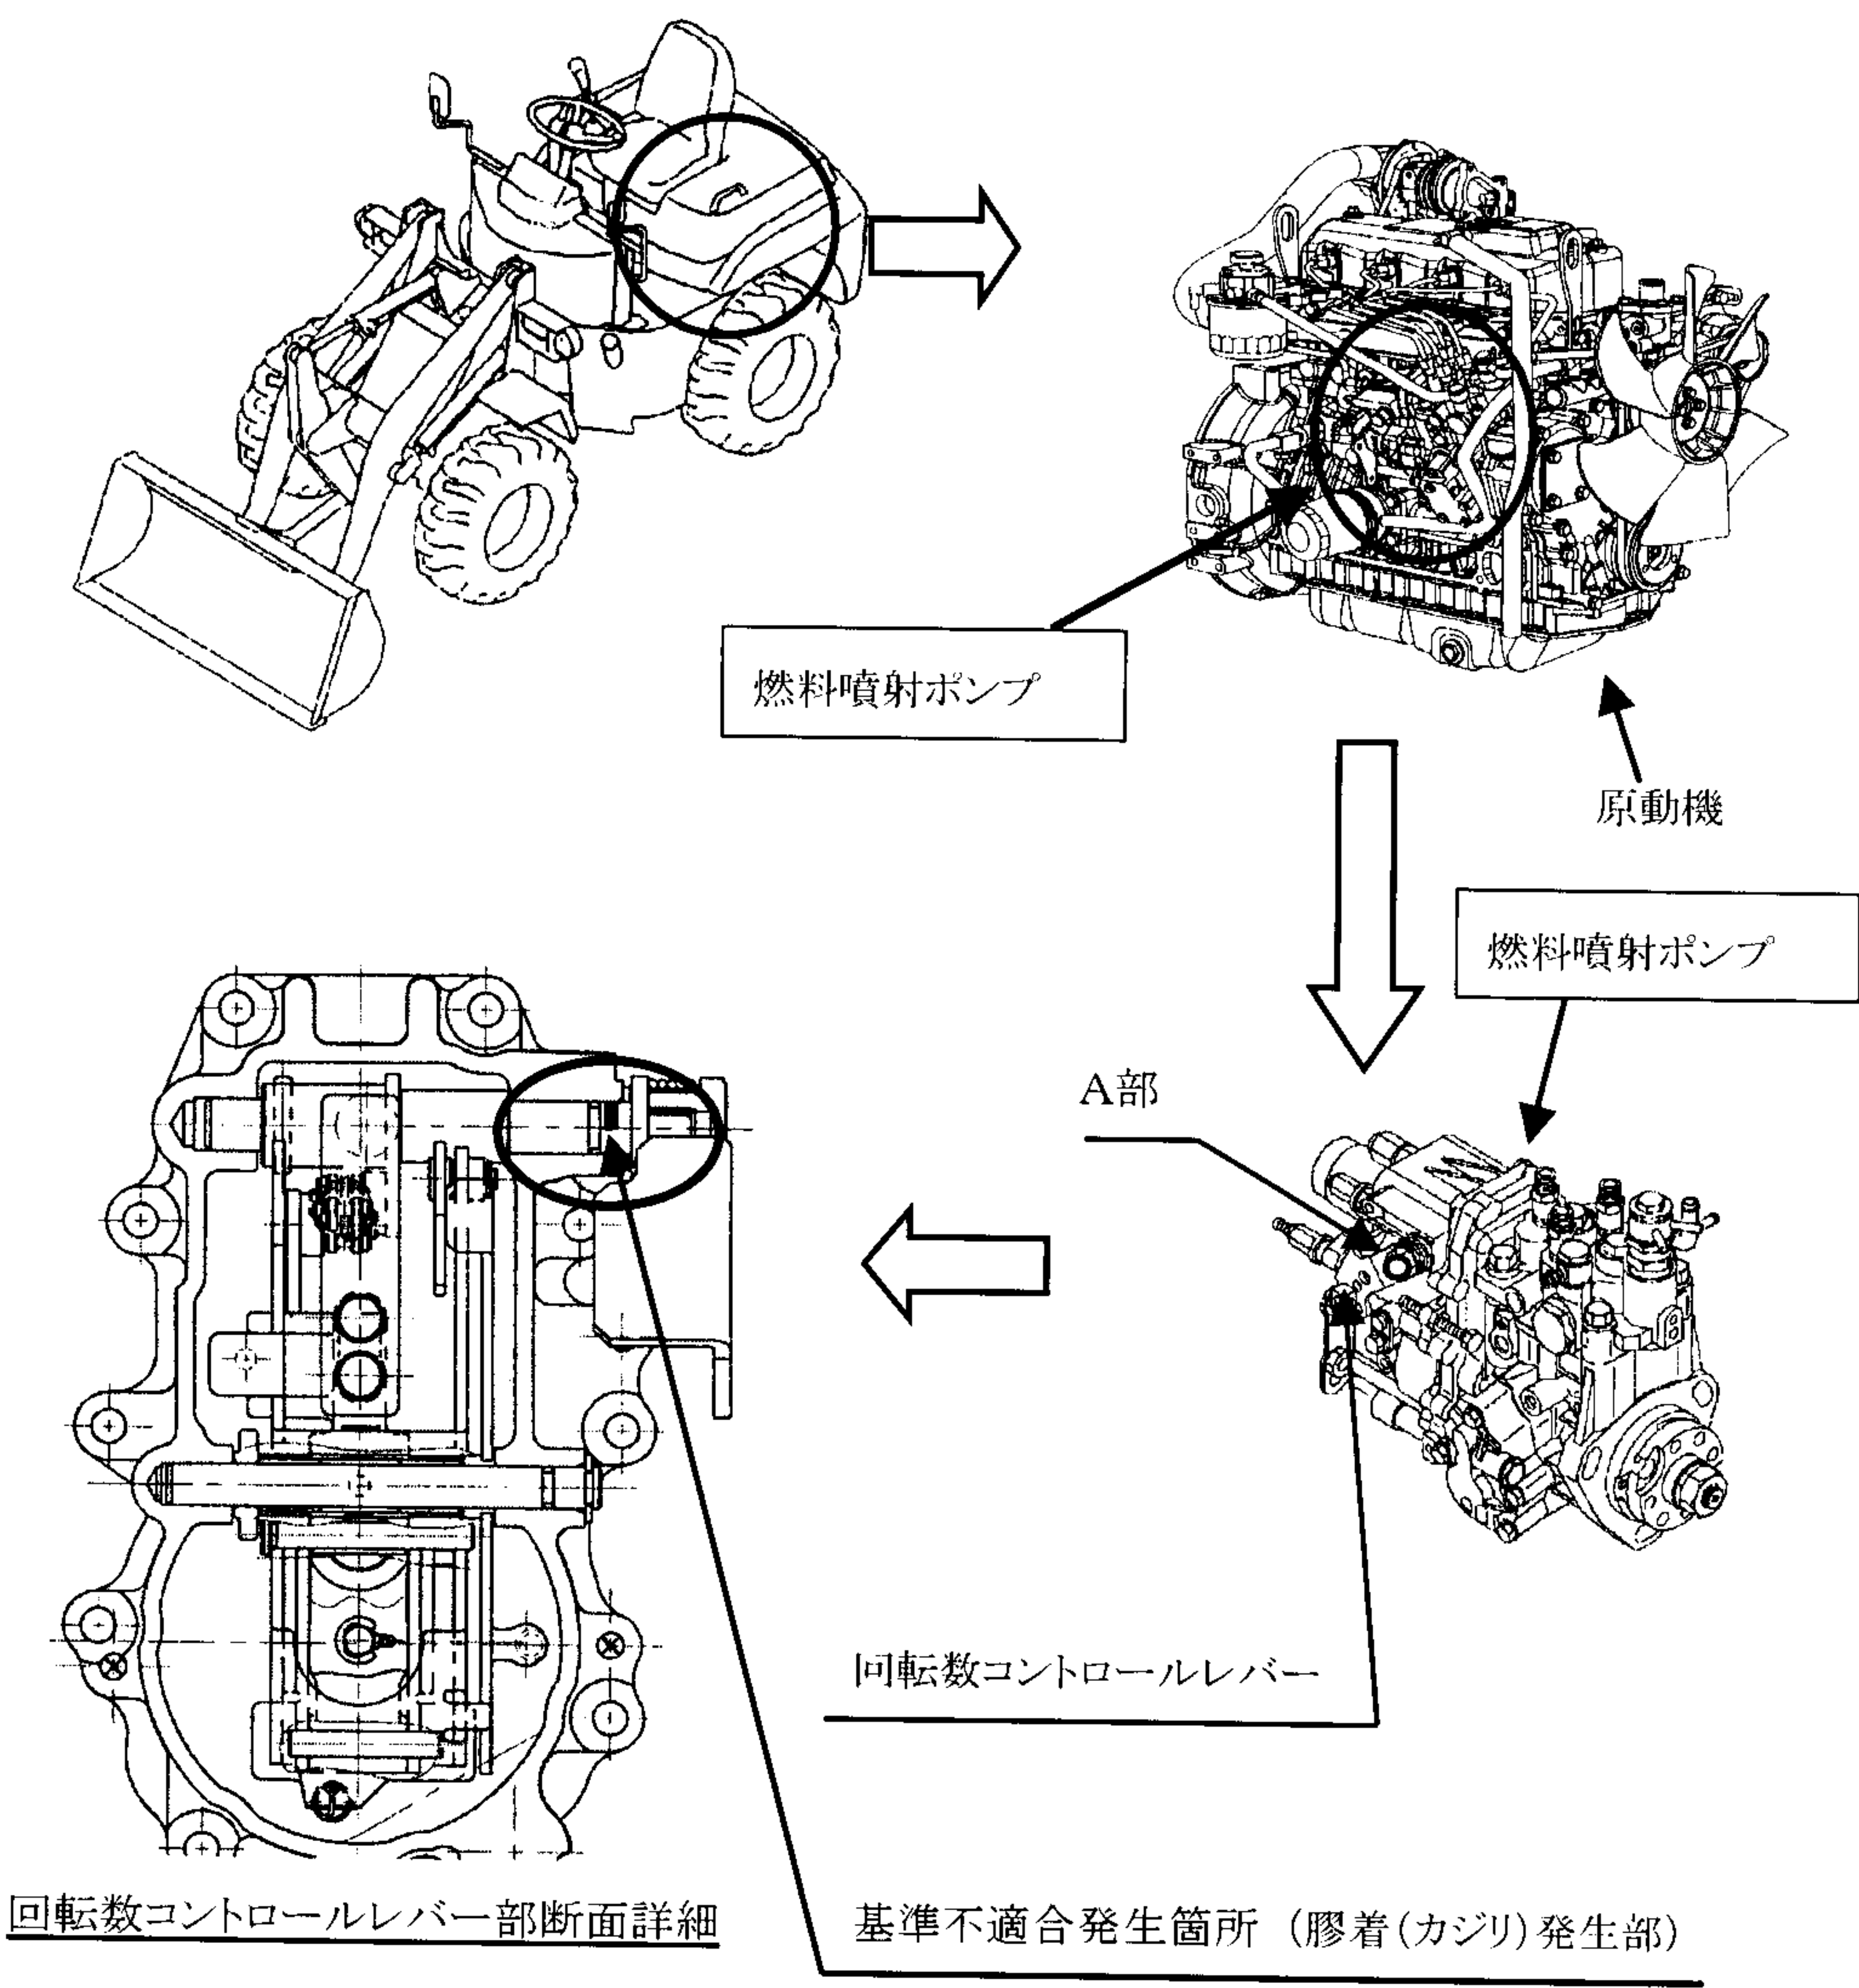
燃料噴射ポンプの回転数コントロールレバー軸の軸受けの材質及び当該軸と軸受けの隙間が不適切なため、アクセル操作を繰り返すと当該軸と軸受け部が膠着し、アクセルペダルを戻してもレバーの戻りが不十分となるものがある。そのため、原動機の回転数が下がらなくなるおそれがある。

全車両、燃料噴射ポンプを対策品に交換する。

は、交換部品を示す。 識別： 燃料噴射装置A部に白色ペイントを塗布する。
