# 改善箇所説明図

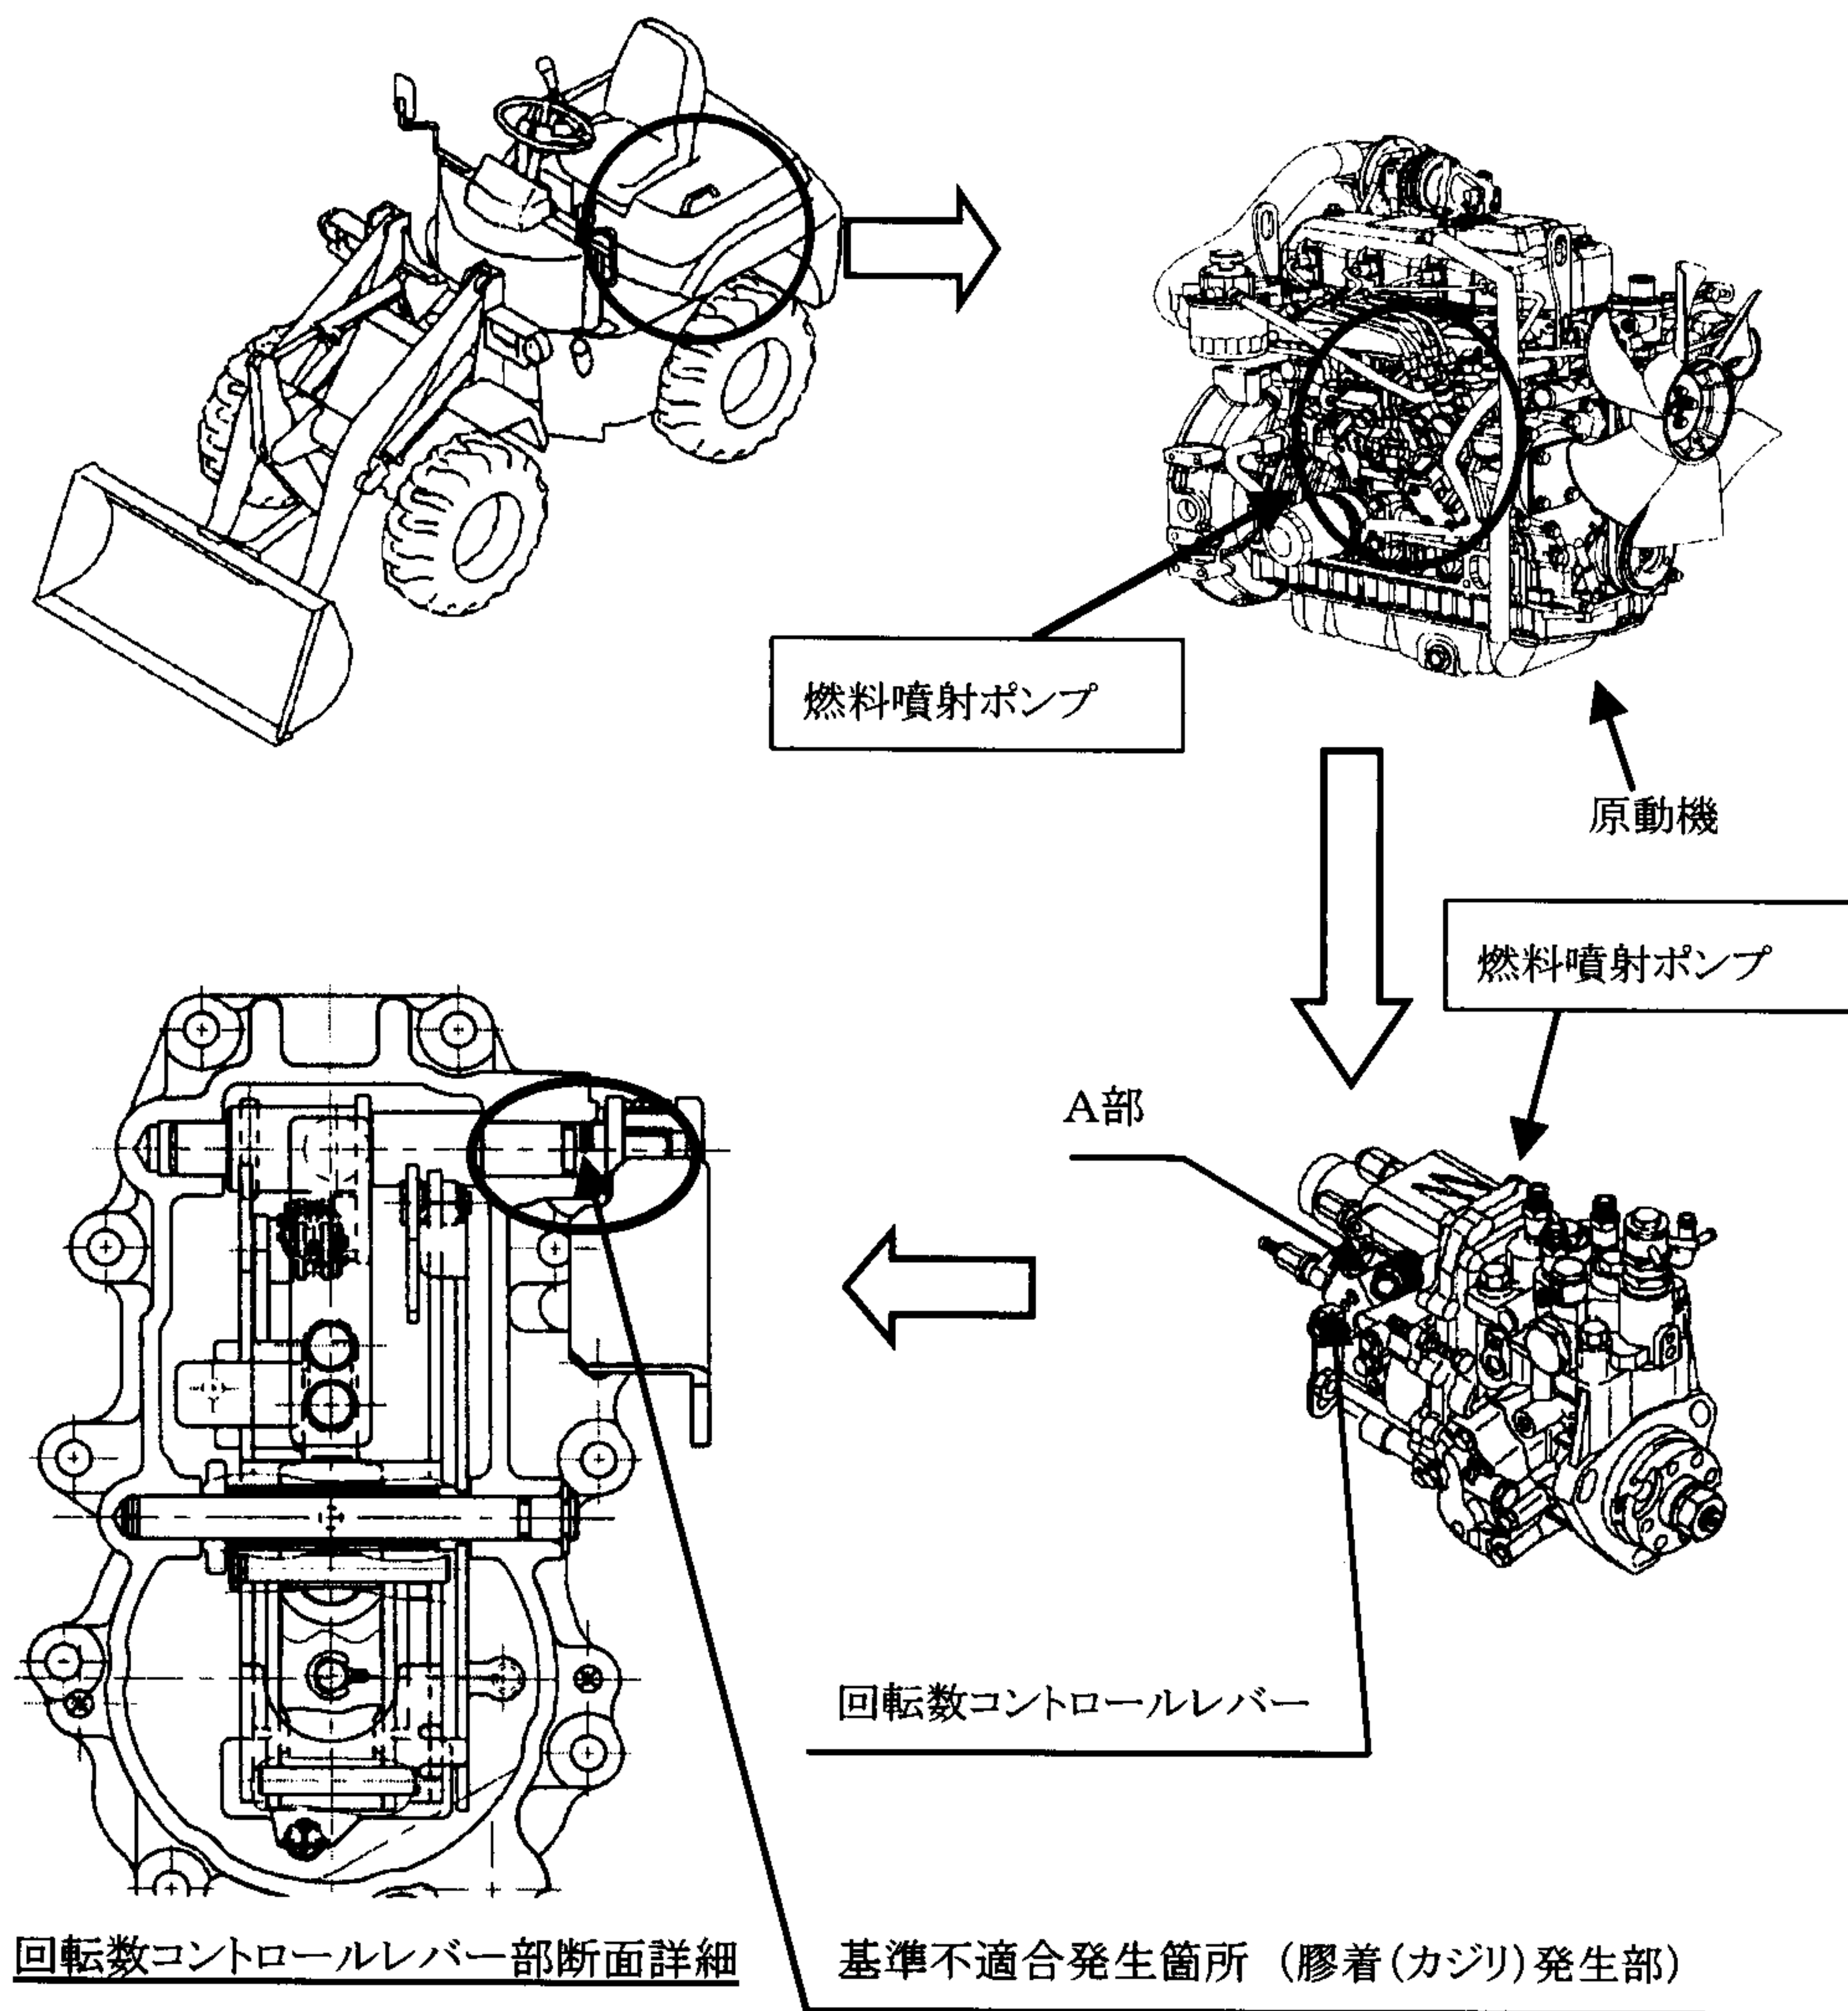
燃料噴射ポンプの回転数コントロールレバー軸の軸受けの材質及び当該軸と軸受けの隙間が不適切なため、アクセル操作を繰り返すと当該軸と軸受け部が膠着し、アクセルペダルを戻してもレバーの戻りが不十分となるものがある。そのため、原動機の回転数が下がらなくなるおそれがある。

全車両、燃料噴射ポンプを対策品に交換する。

は、交換部品を示す。 識別： 燃料噴射ポンプA部に白色ペイントを塗布する。
