# 改善箇所説明図

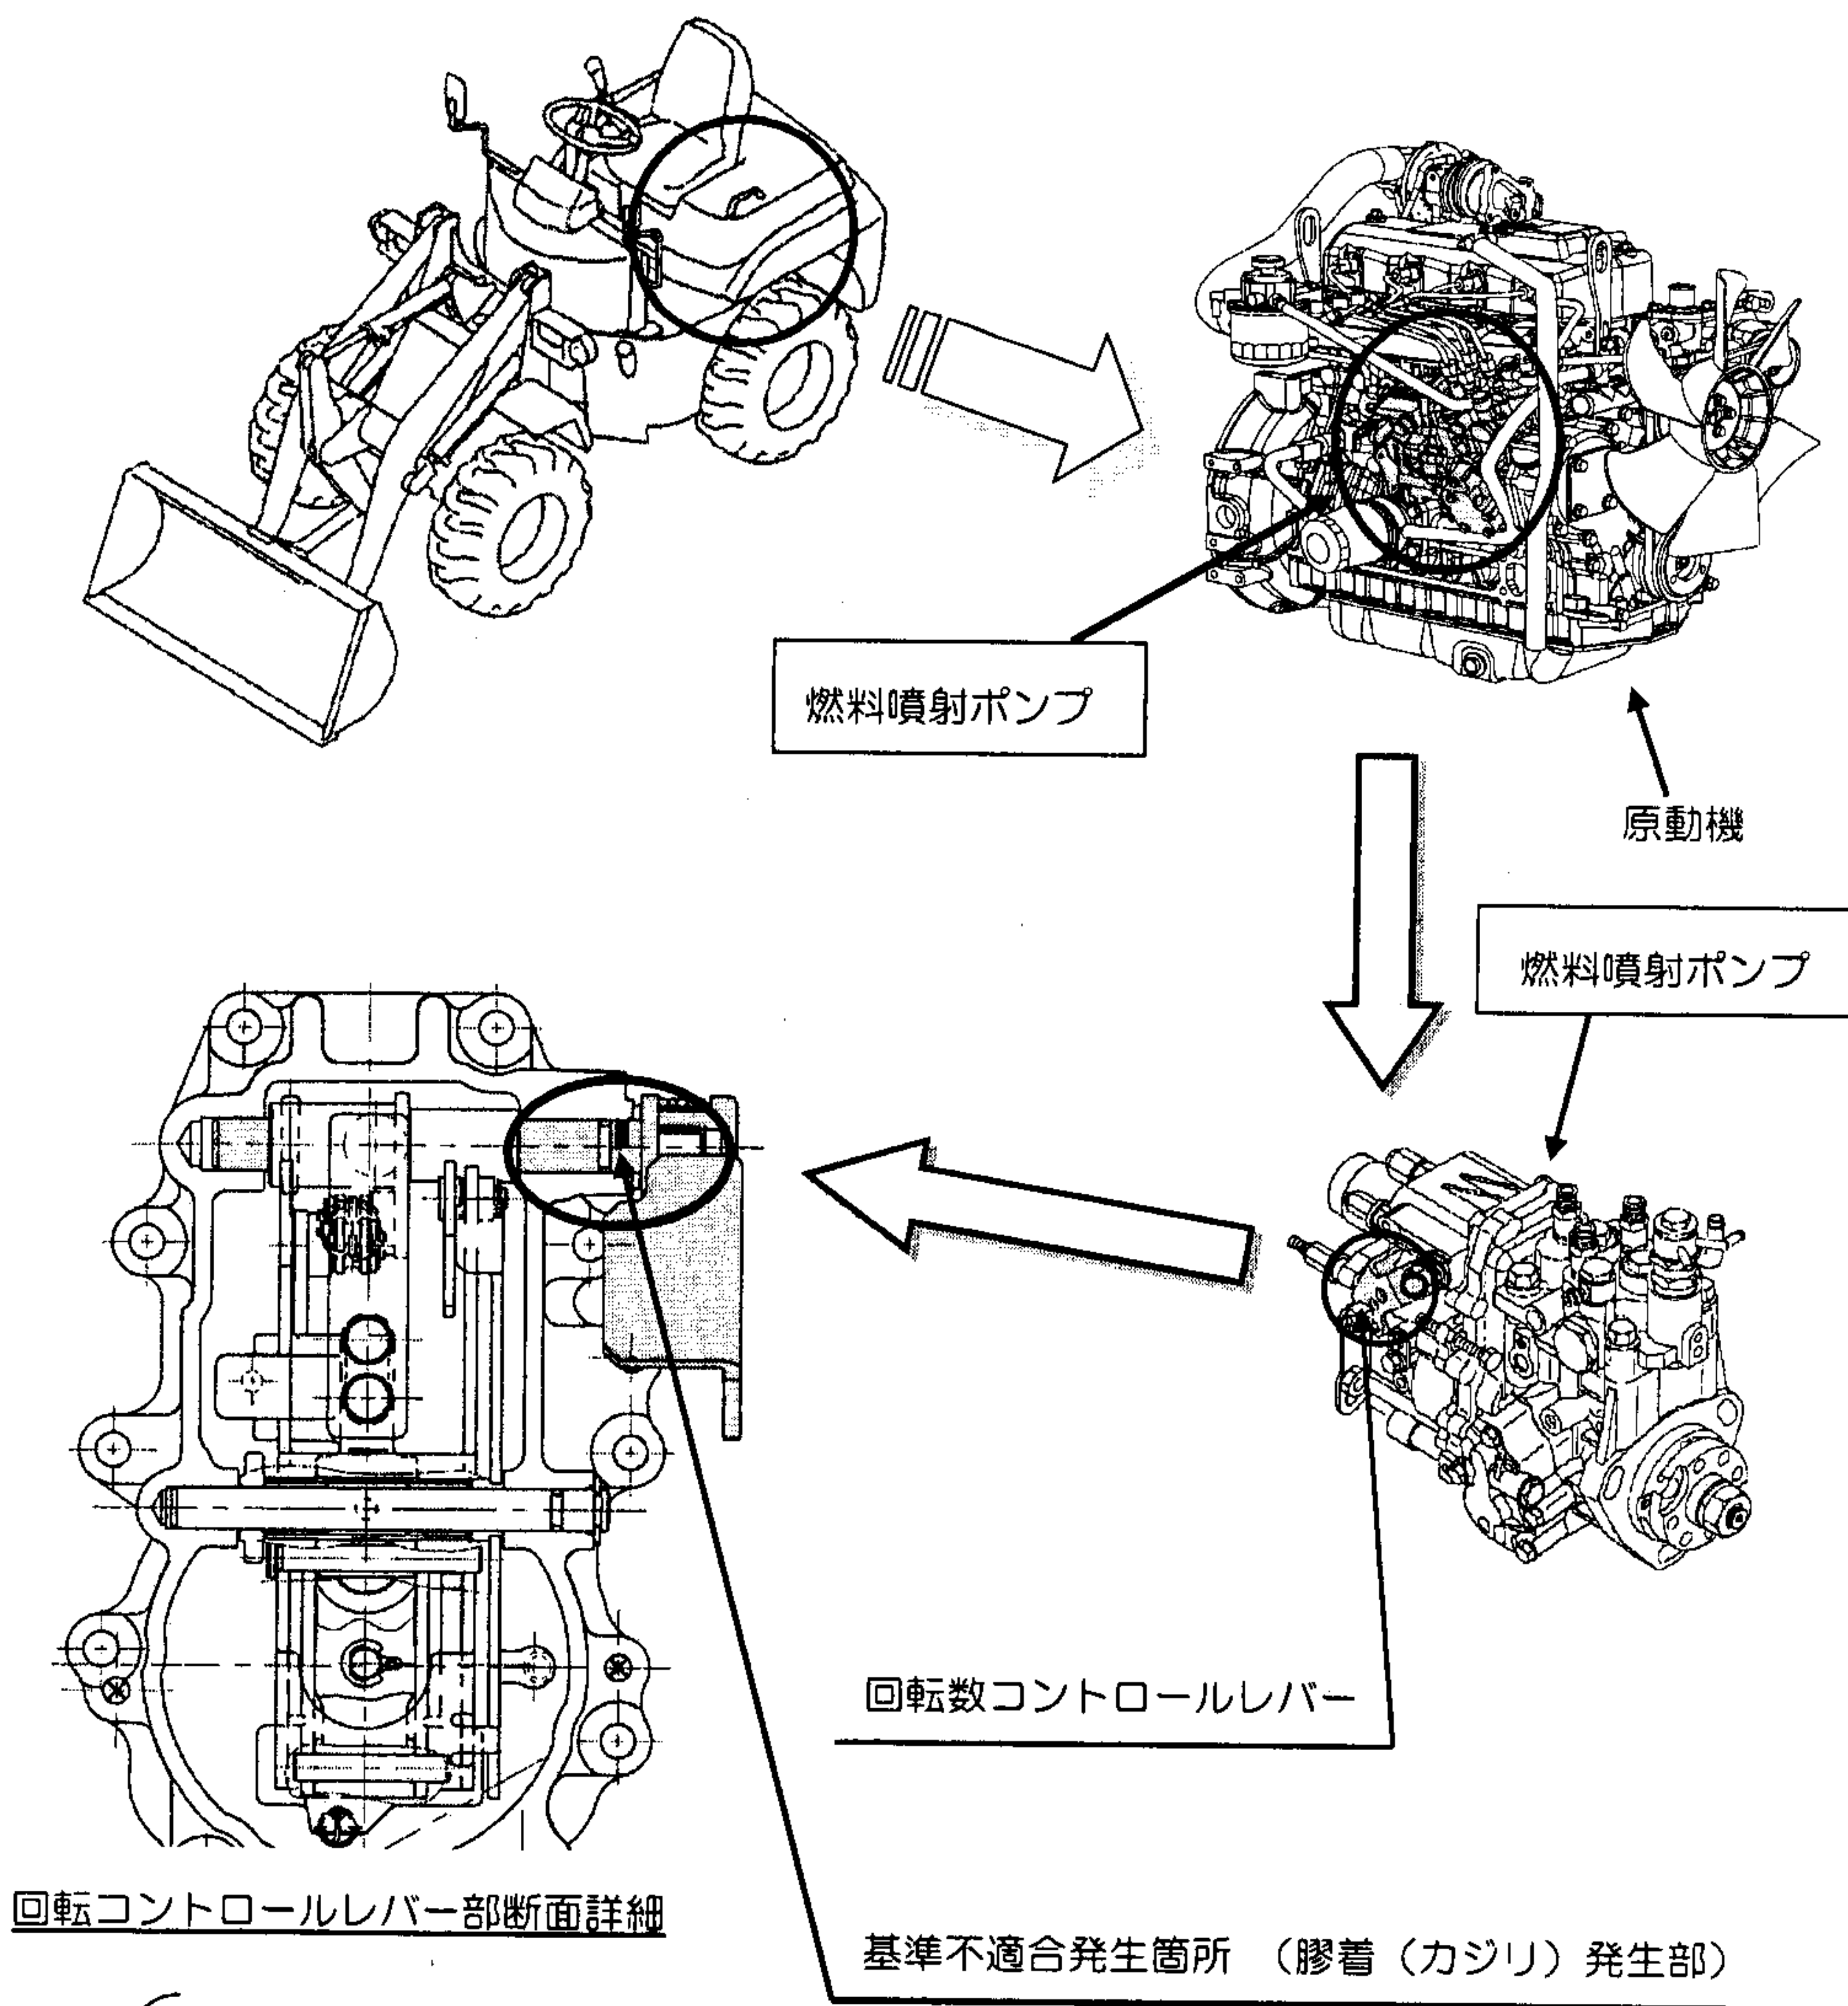
燃料噴射ポンプの回転数コントロールレバー軸の軸受けの材質及び当該軸と軸受けの隙間が不適切なため、アクセル操作を繰り返すと当該軸と軸受け部が膠着し、アクセルペダルを戻してもレバーの戻りが不十分となるものがある。そのため、原動機の回転数が下がらなくなるおそれがある。

全車両、燃料噴射ポンプを対策品に交換する。

識別： 燃料噴射装置A部に白色ペイントを塗布する。
