# 改善箇所説明図

## 改善の内容

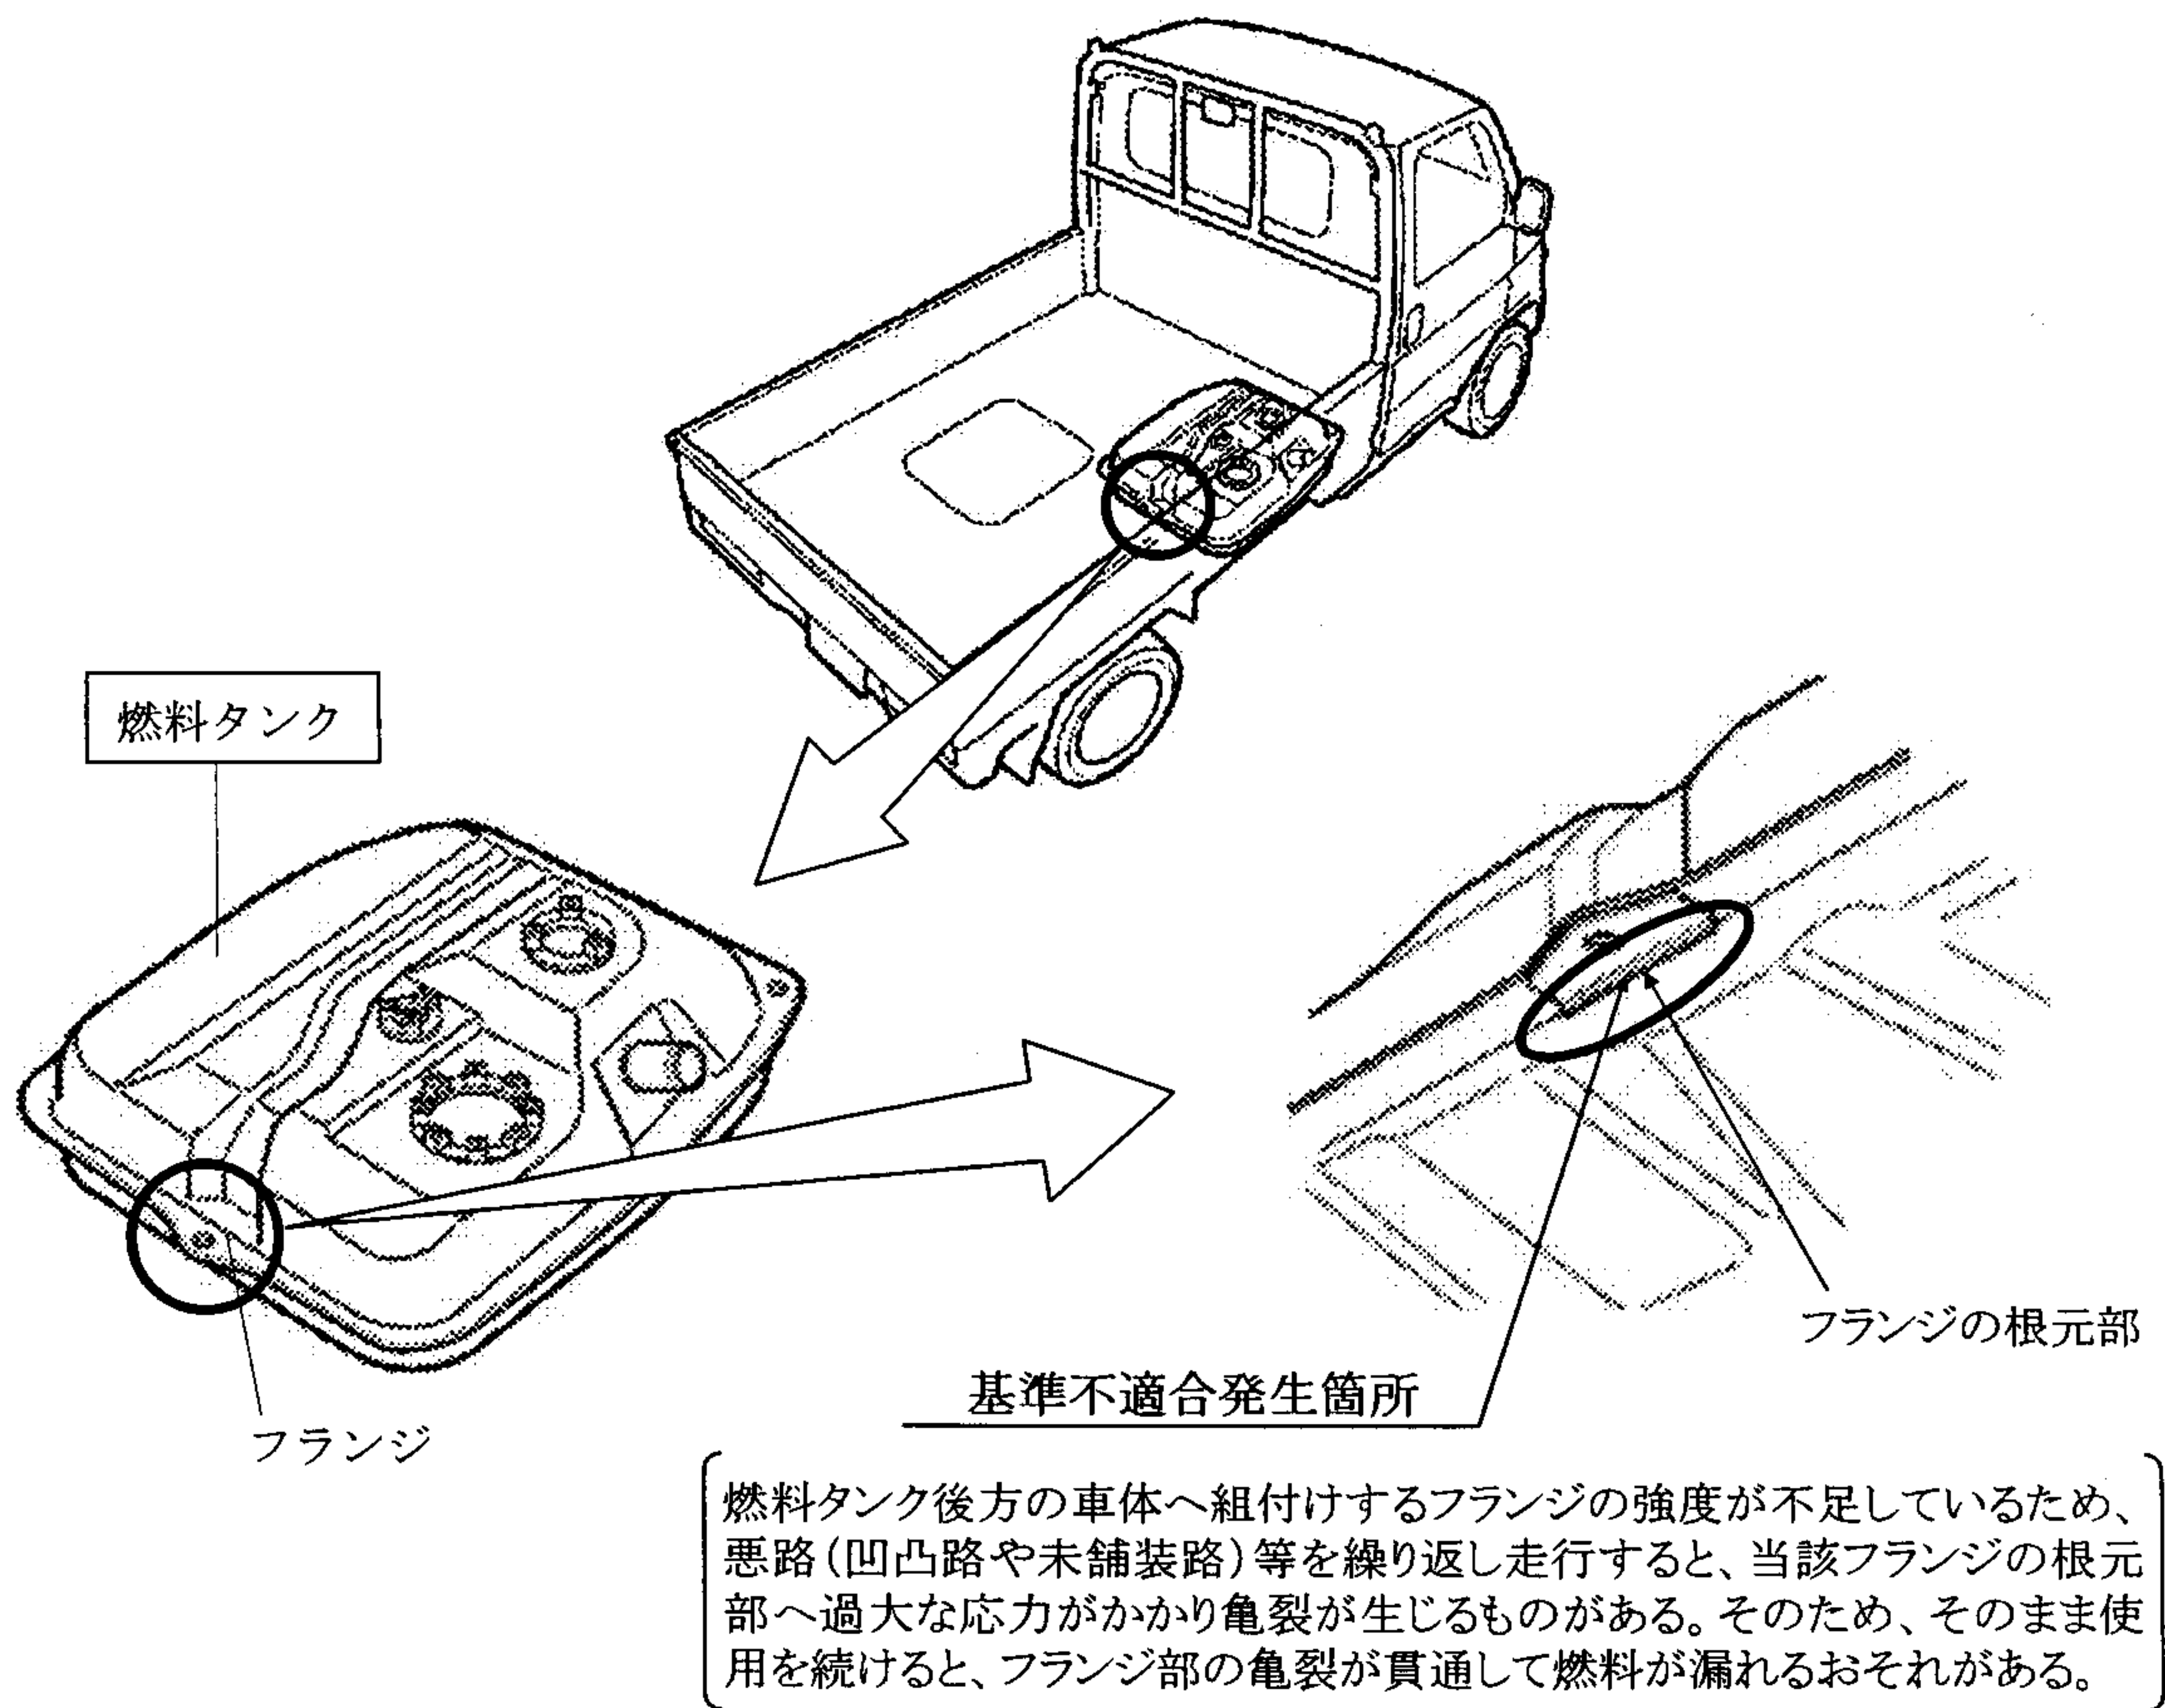
| 改善前 | 改善後 |
|---|---|
| <p>フランジ</p> <p>スポット溶接痕</p> <p>50mm</p> | <p>(燃料が漏れている場合)</p> <p>70mm</p> <p>対策品の燃料タンクに交換する</p> |
| | <p>(燃料が漏れていない場合)</p> <p>追加で取付ける<br/>補強ブラケット</p> |

全車両、燃料タンクを点検し、燃料が漏れている場合は、対策品の燃料タンクに交換する。  
 なお、燃料が漏れていない場合は、フランジ部に補強ブラケットを追加で取付ける。

識別：燃料タンク後方取付け部のボルト頭部に黄色ペイントを塗布する。
