# 改善箇所説明図

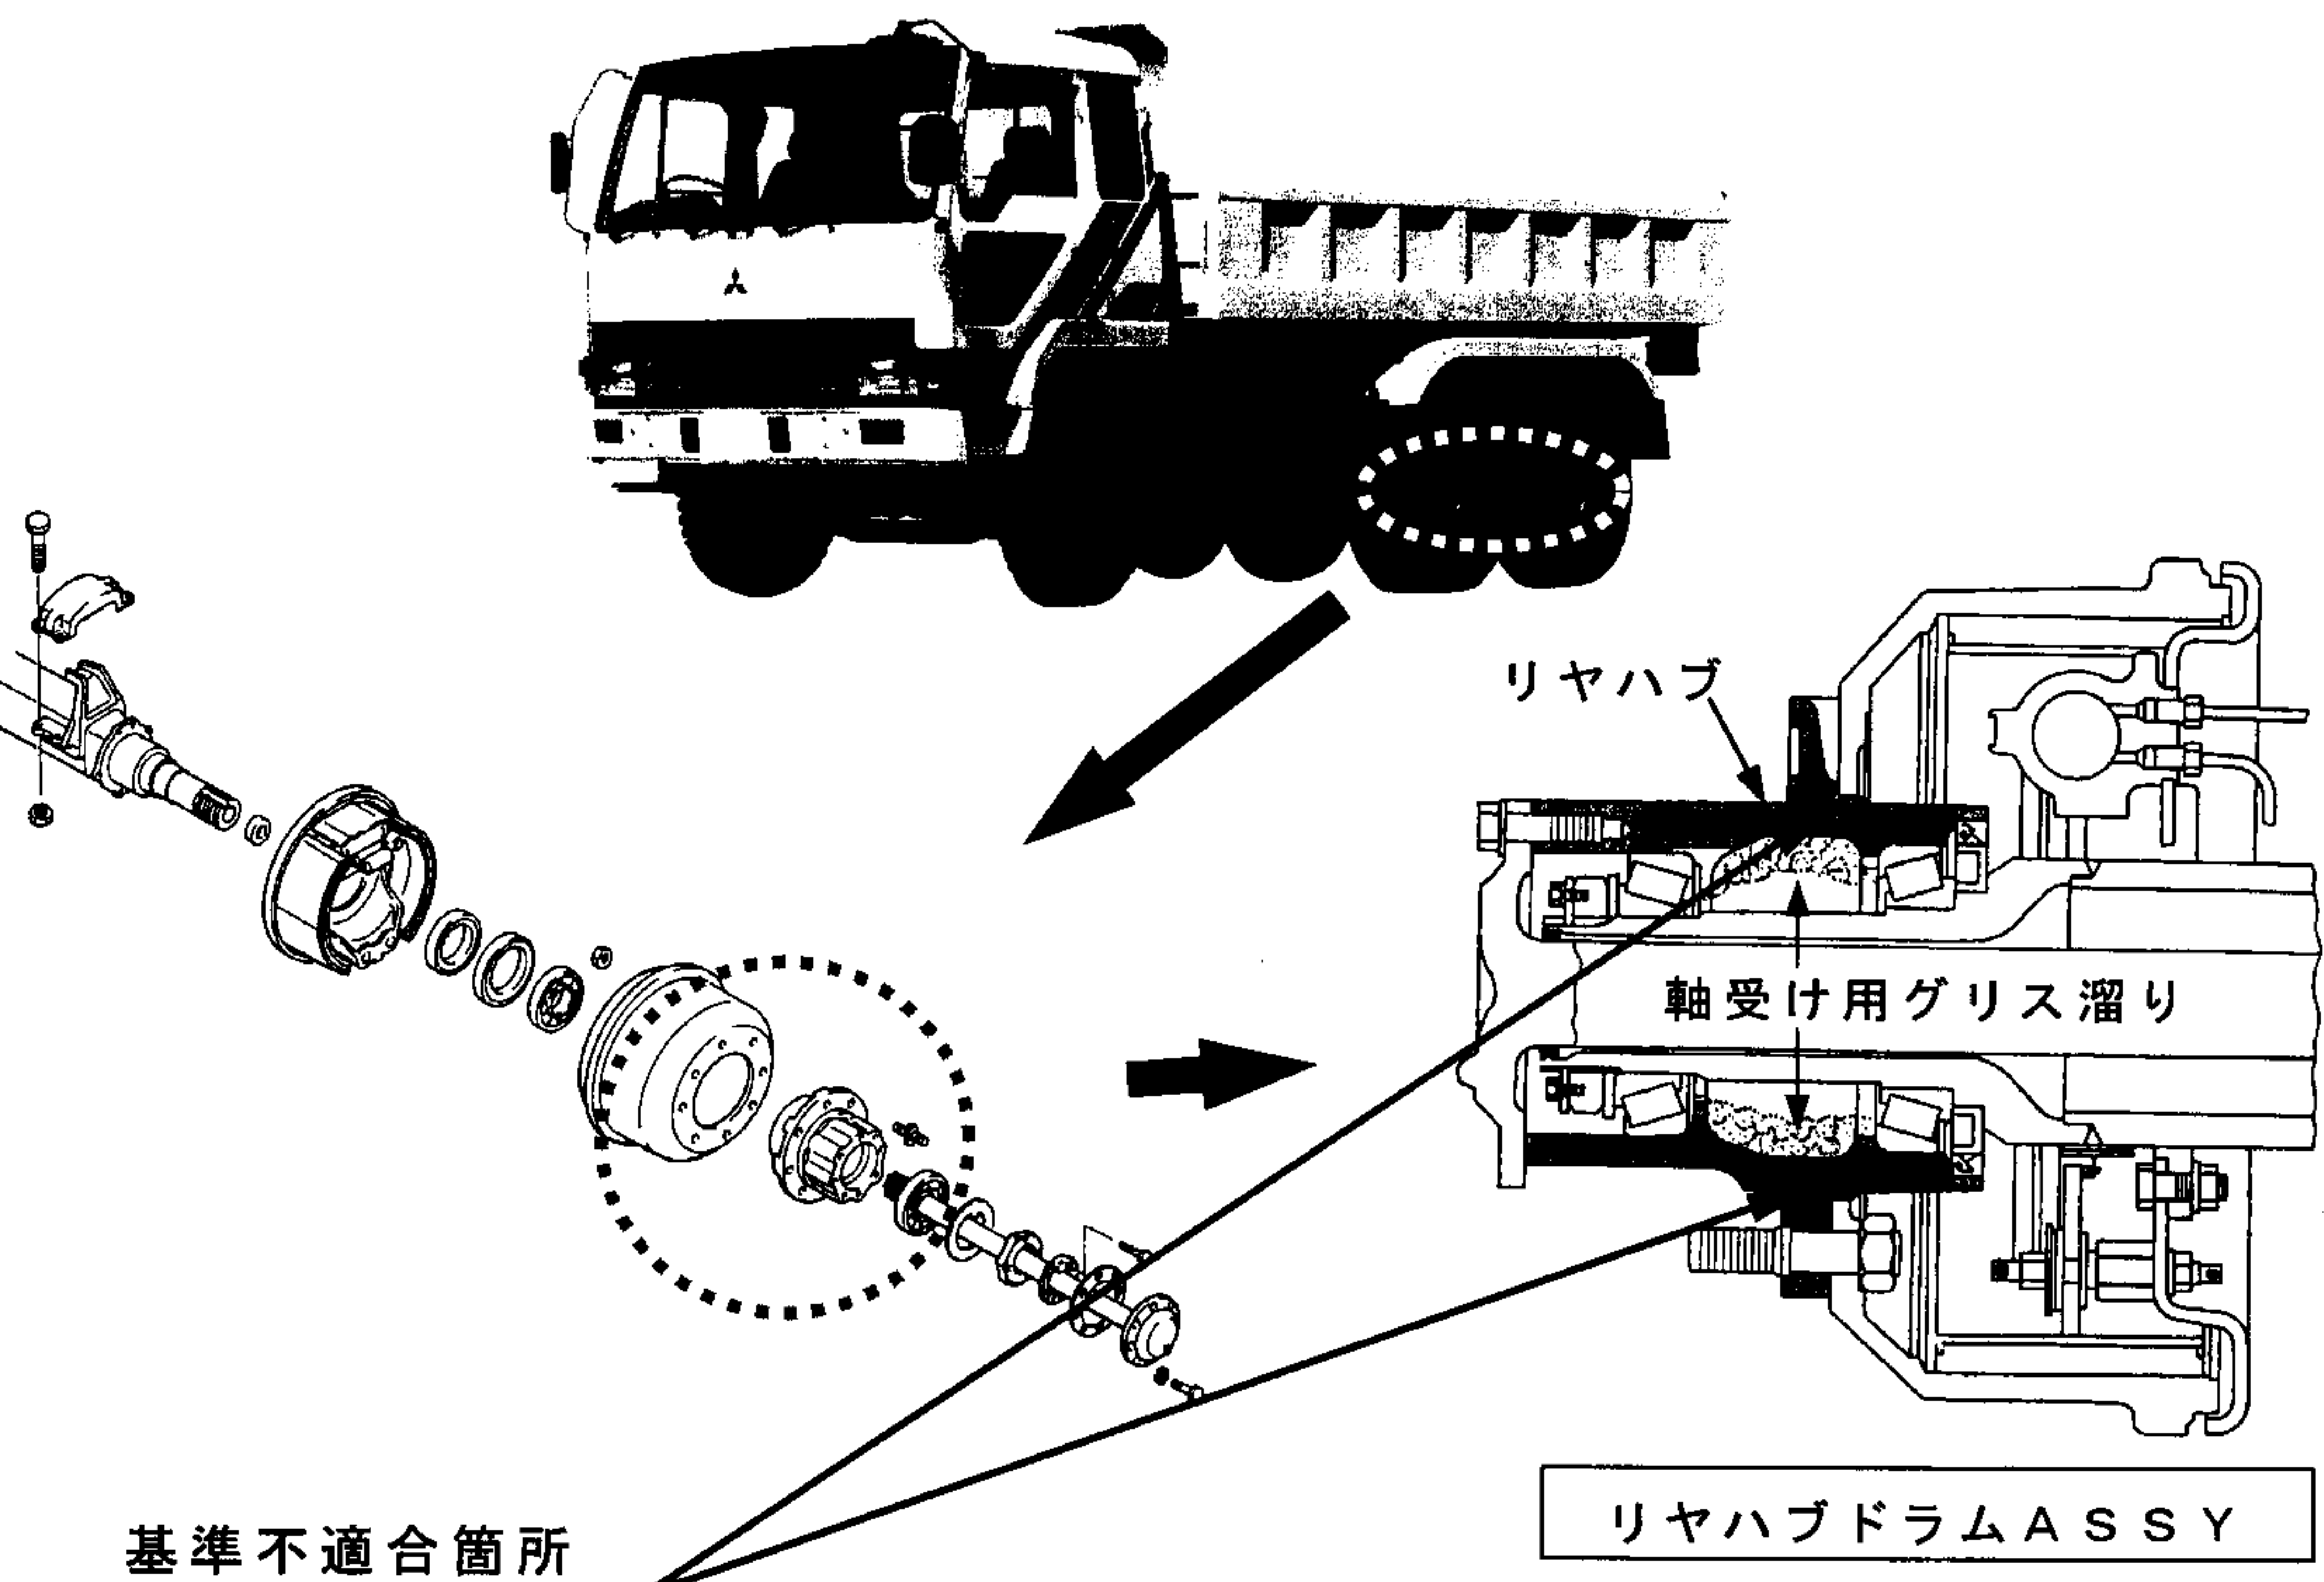
リヤハブのフランジ付け根の肉厚が薄く強度が不足しているため、旋回頻度の高い走行を繰り返した場合などに、当該部分に亀裂が発生するものがある。またフランジ付け根付近の加工不良などの要因が重なると応力が集中し、この亀裂の発生が早まる可能性がある。このため、そのままの状態で使用を続けると亀裂が進行し、最悪の場合、当該部分が破断して走行不能となるおそれがある。

全車両、リヤハブを対策品と交換する。

なお、対策品の検証と全数供給に時間を要するため、暫定措置としてリヤハブの亀裂の有無を点検し、次の対応を行う。

①亀裂のあるハブは現行の最新型ハブに交換する。

②亀裂のない場合は、その旨を使用者に説明し、使用上の注意喚起を行う。
