### 基準不適合発生箇所

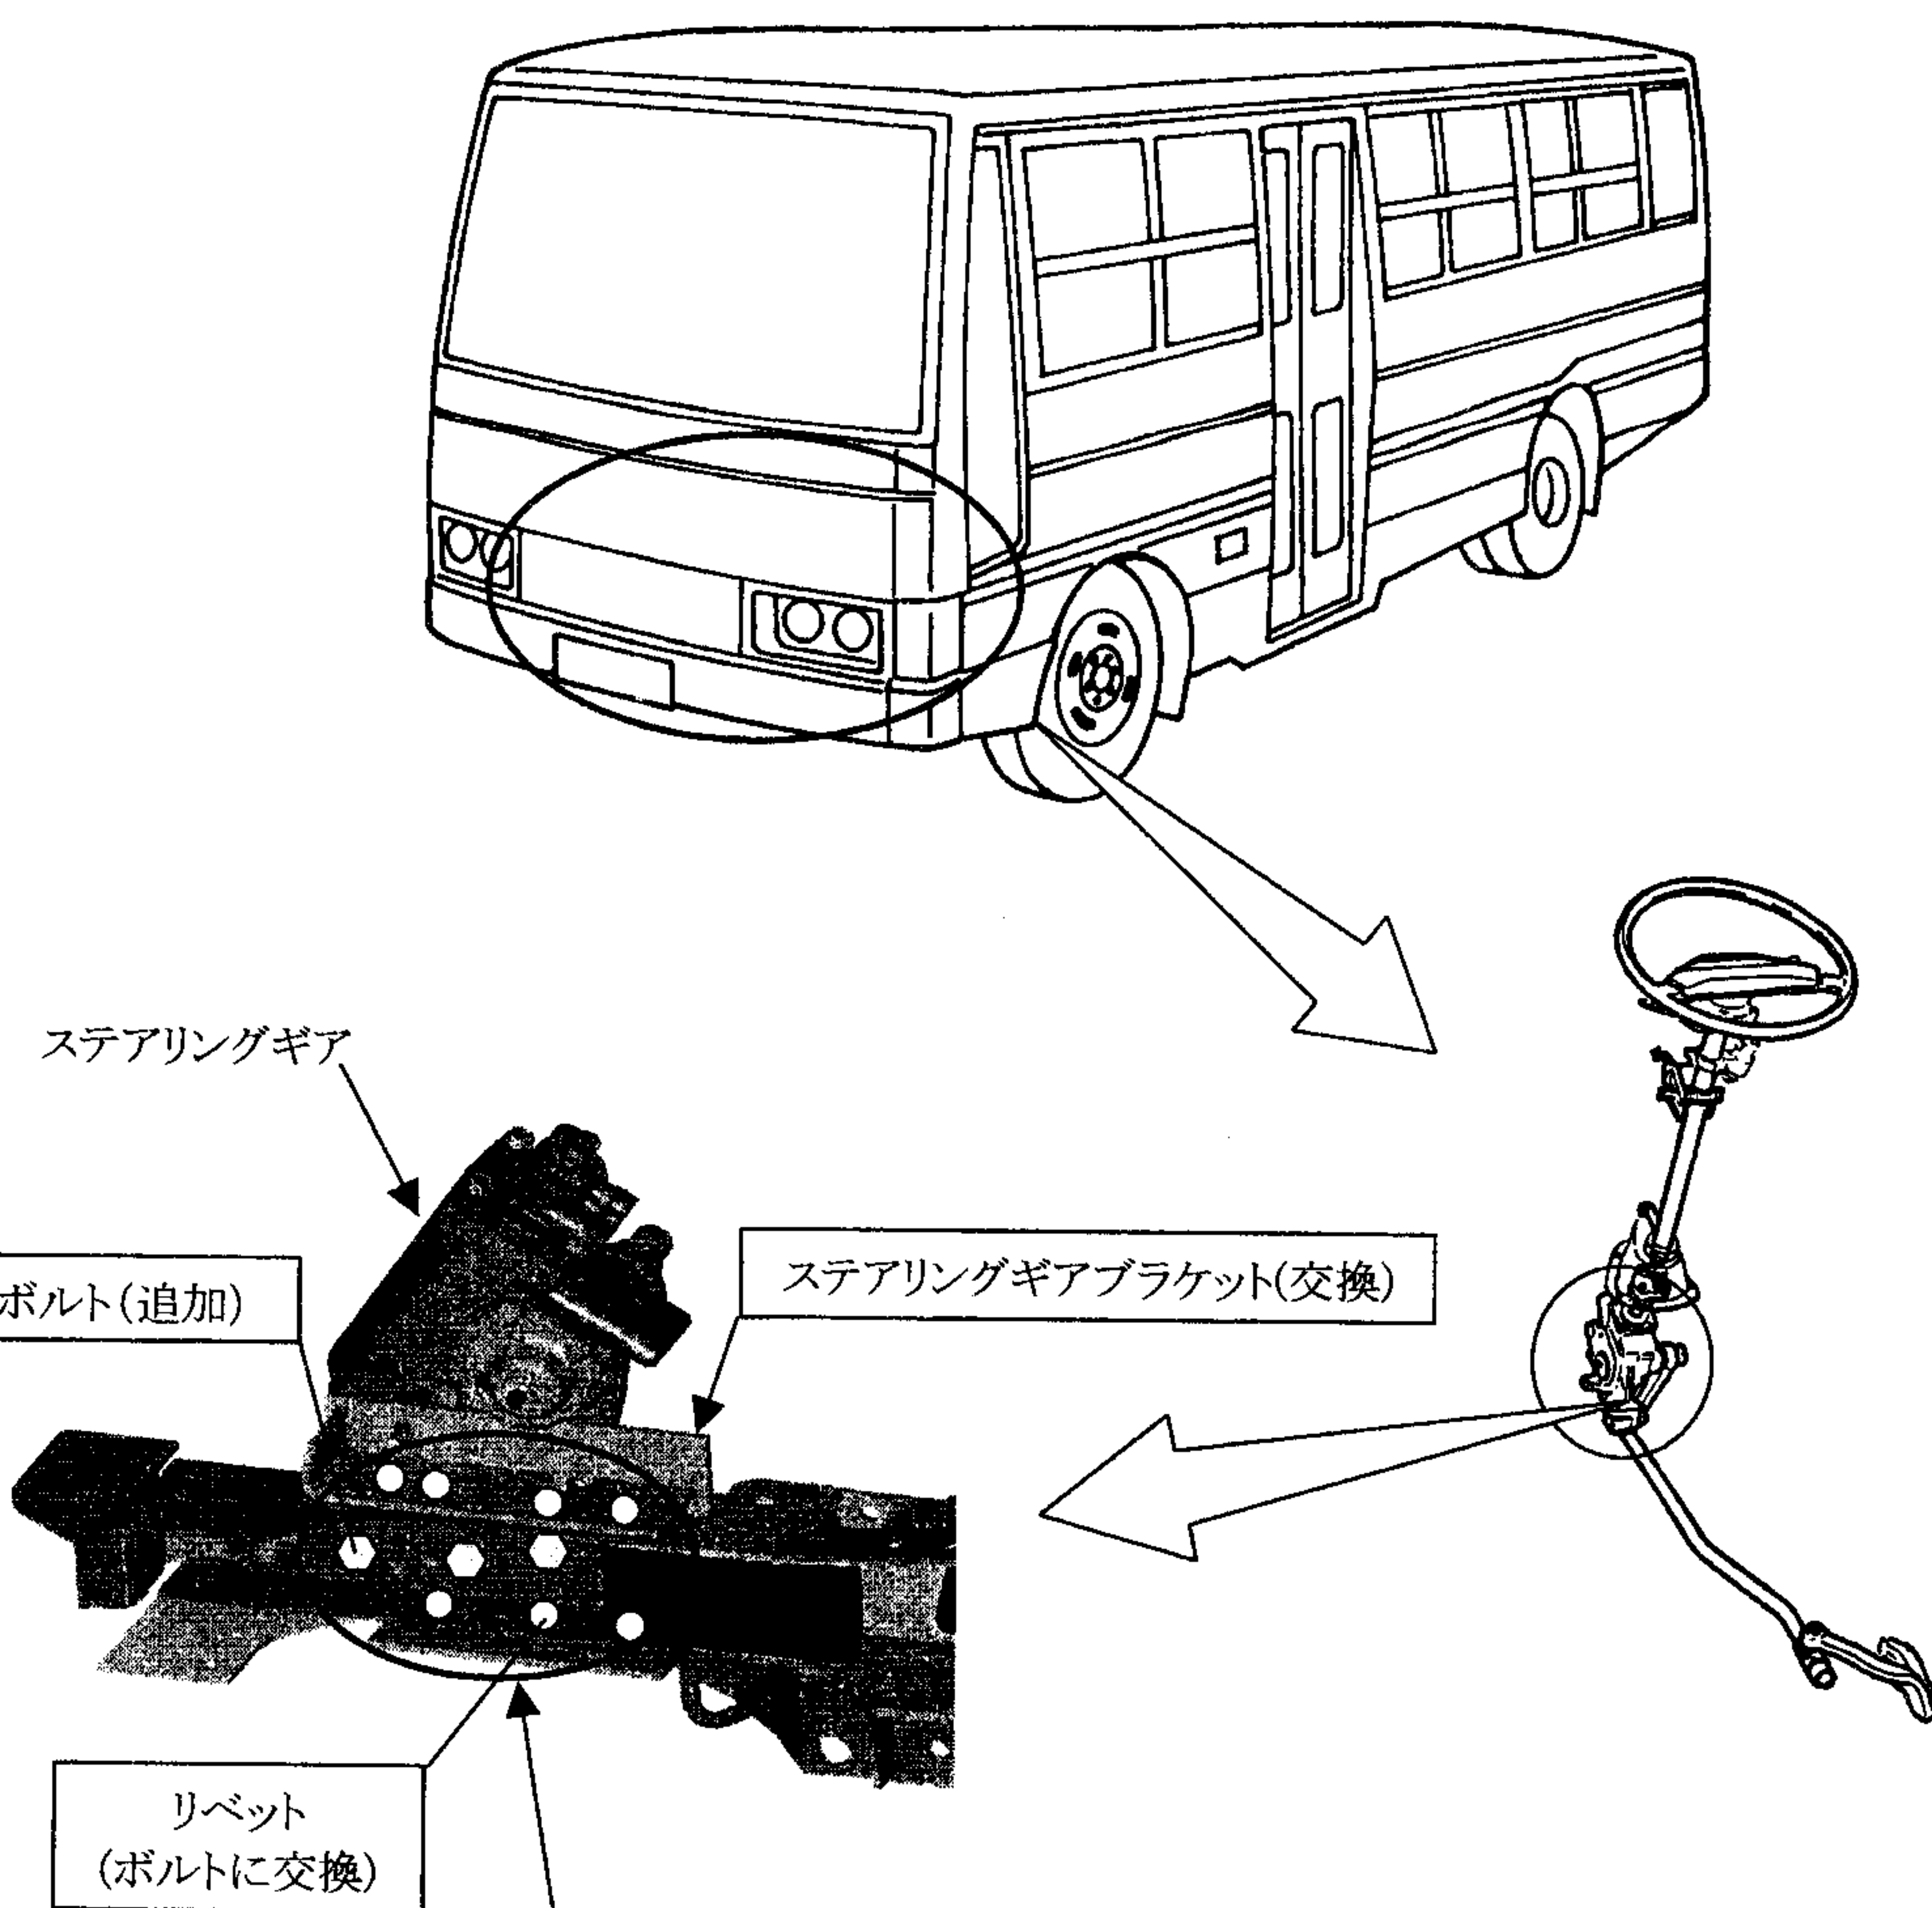
二輪駆動車を四輪駆動車に改造した車両において、ステアリングギアのブラケットを車体に固定しているリベットの強度が不足しているため、ハンドルの最大転舵の繰り返しにより、当該リベットが折損することがある。そのため、そのまま使用を続けると、ハンドルの遊びが大きくなり、確実な操舵ができなくなるおそれがある。

全車両、当該ブラケットを新品に交換し、固定方法をリベットからボルトに変更するとともに、ボルトを追加する。

識別：ボルトの有無により、容易に識別できるため、特別な識別の追加は行わない。
