# 改善箇所説明図

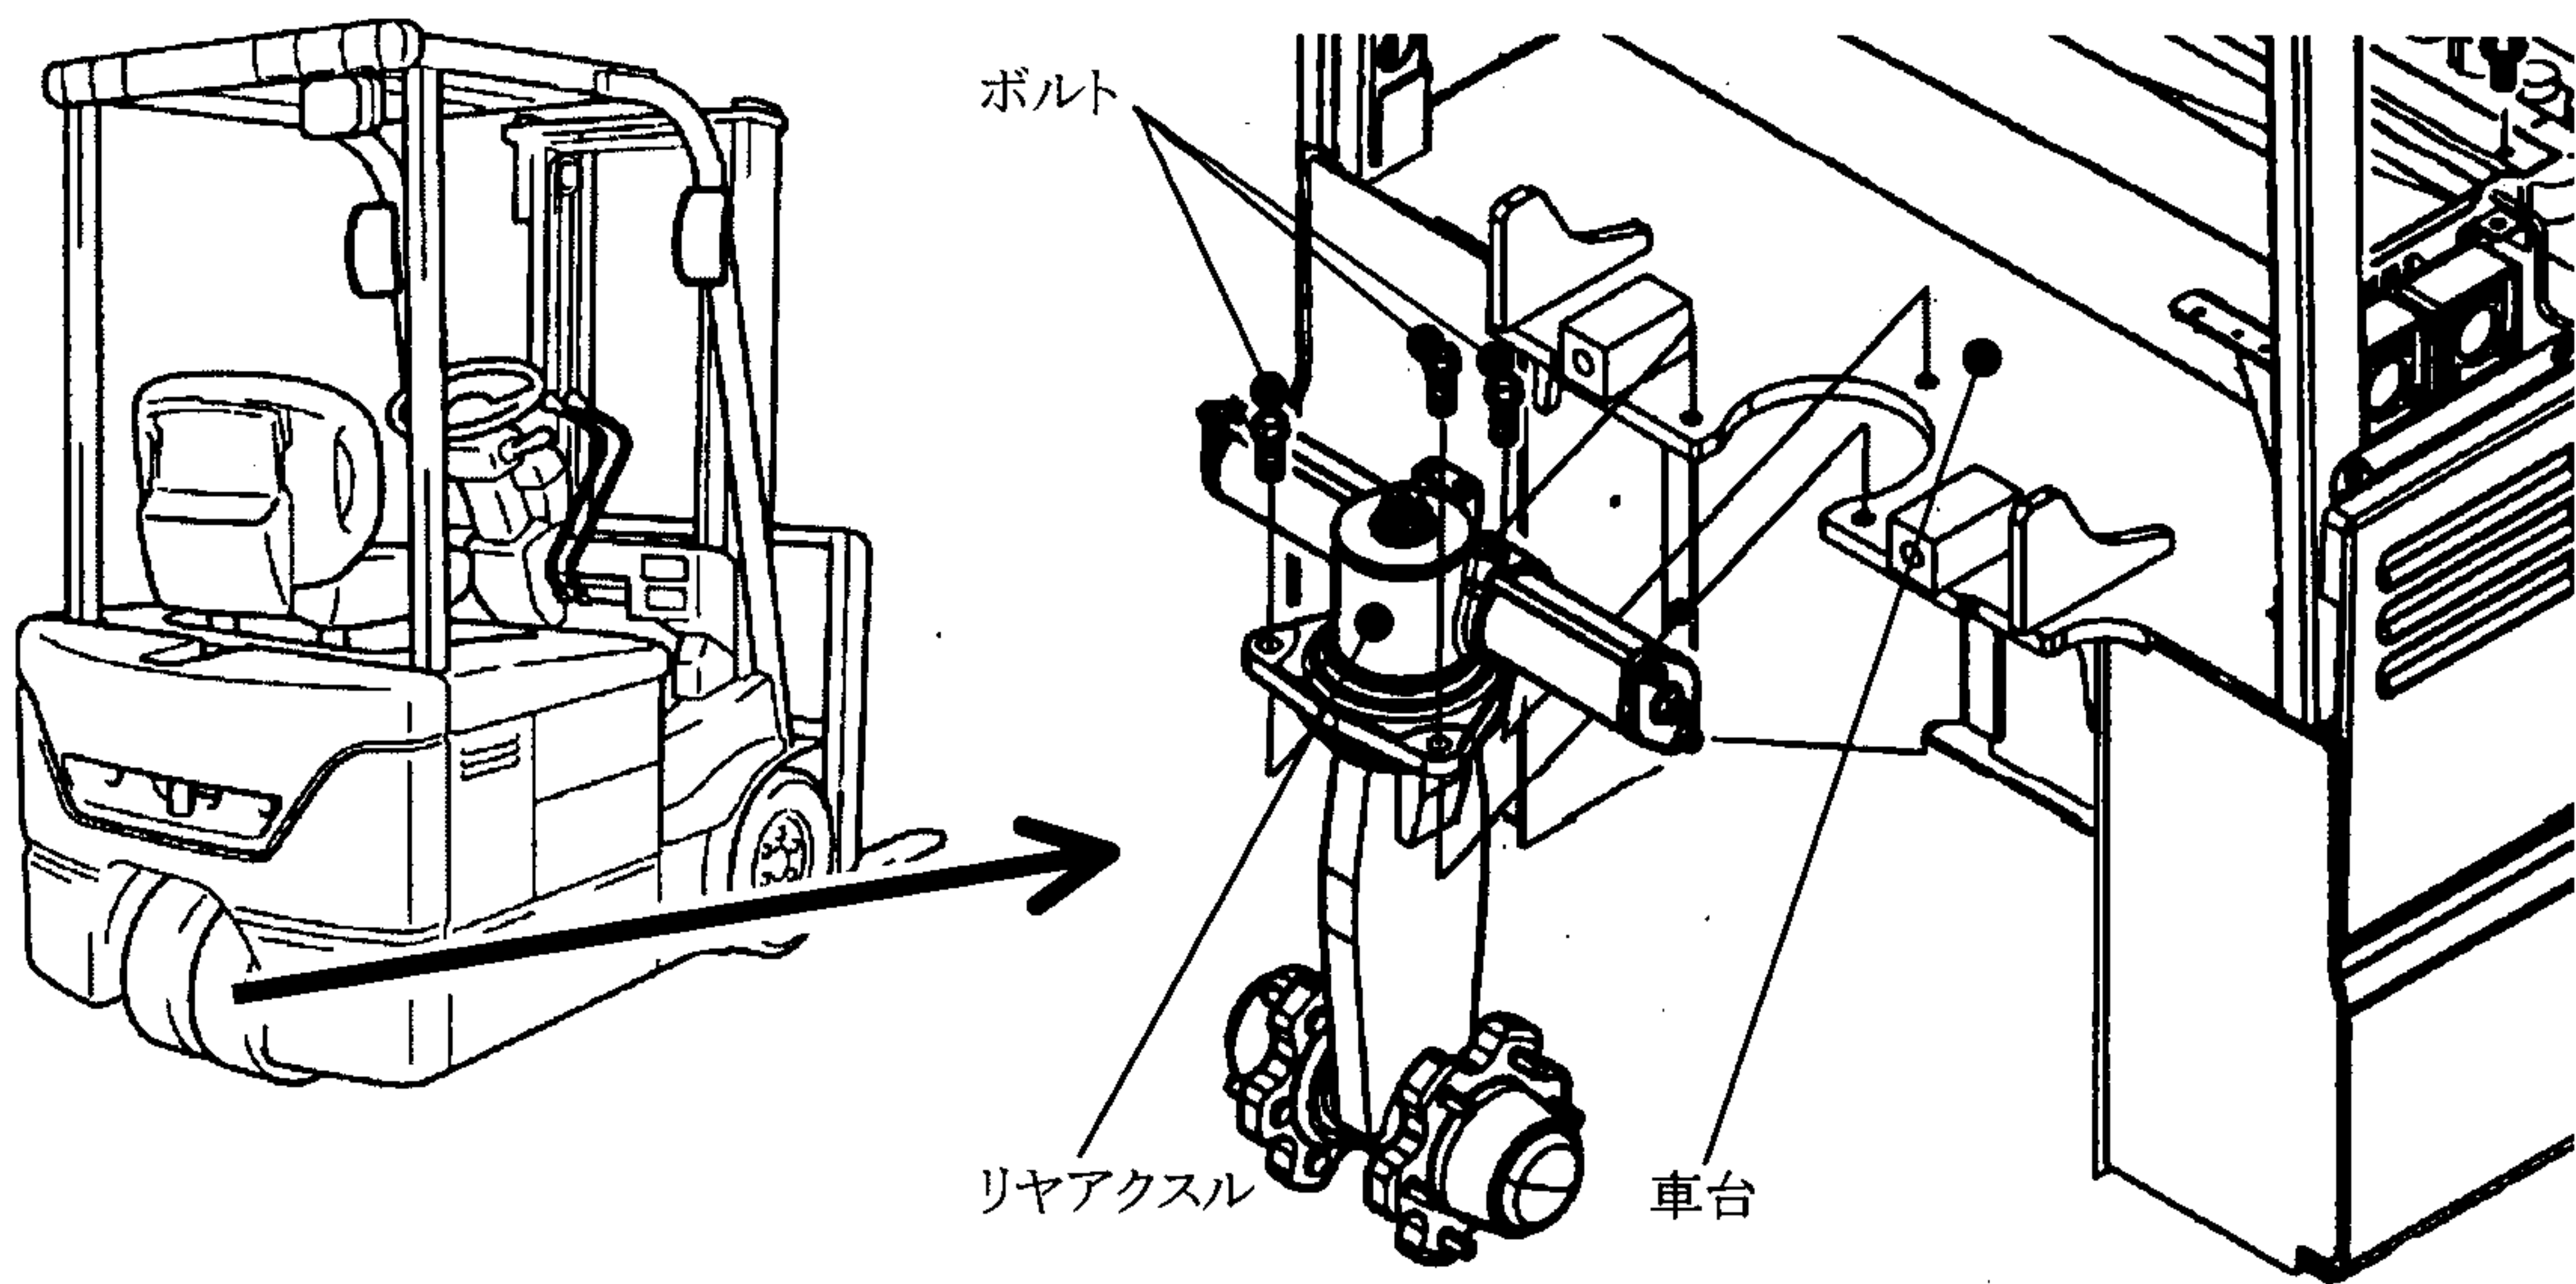
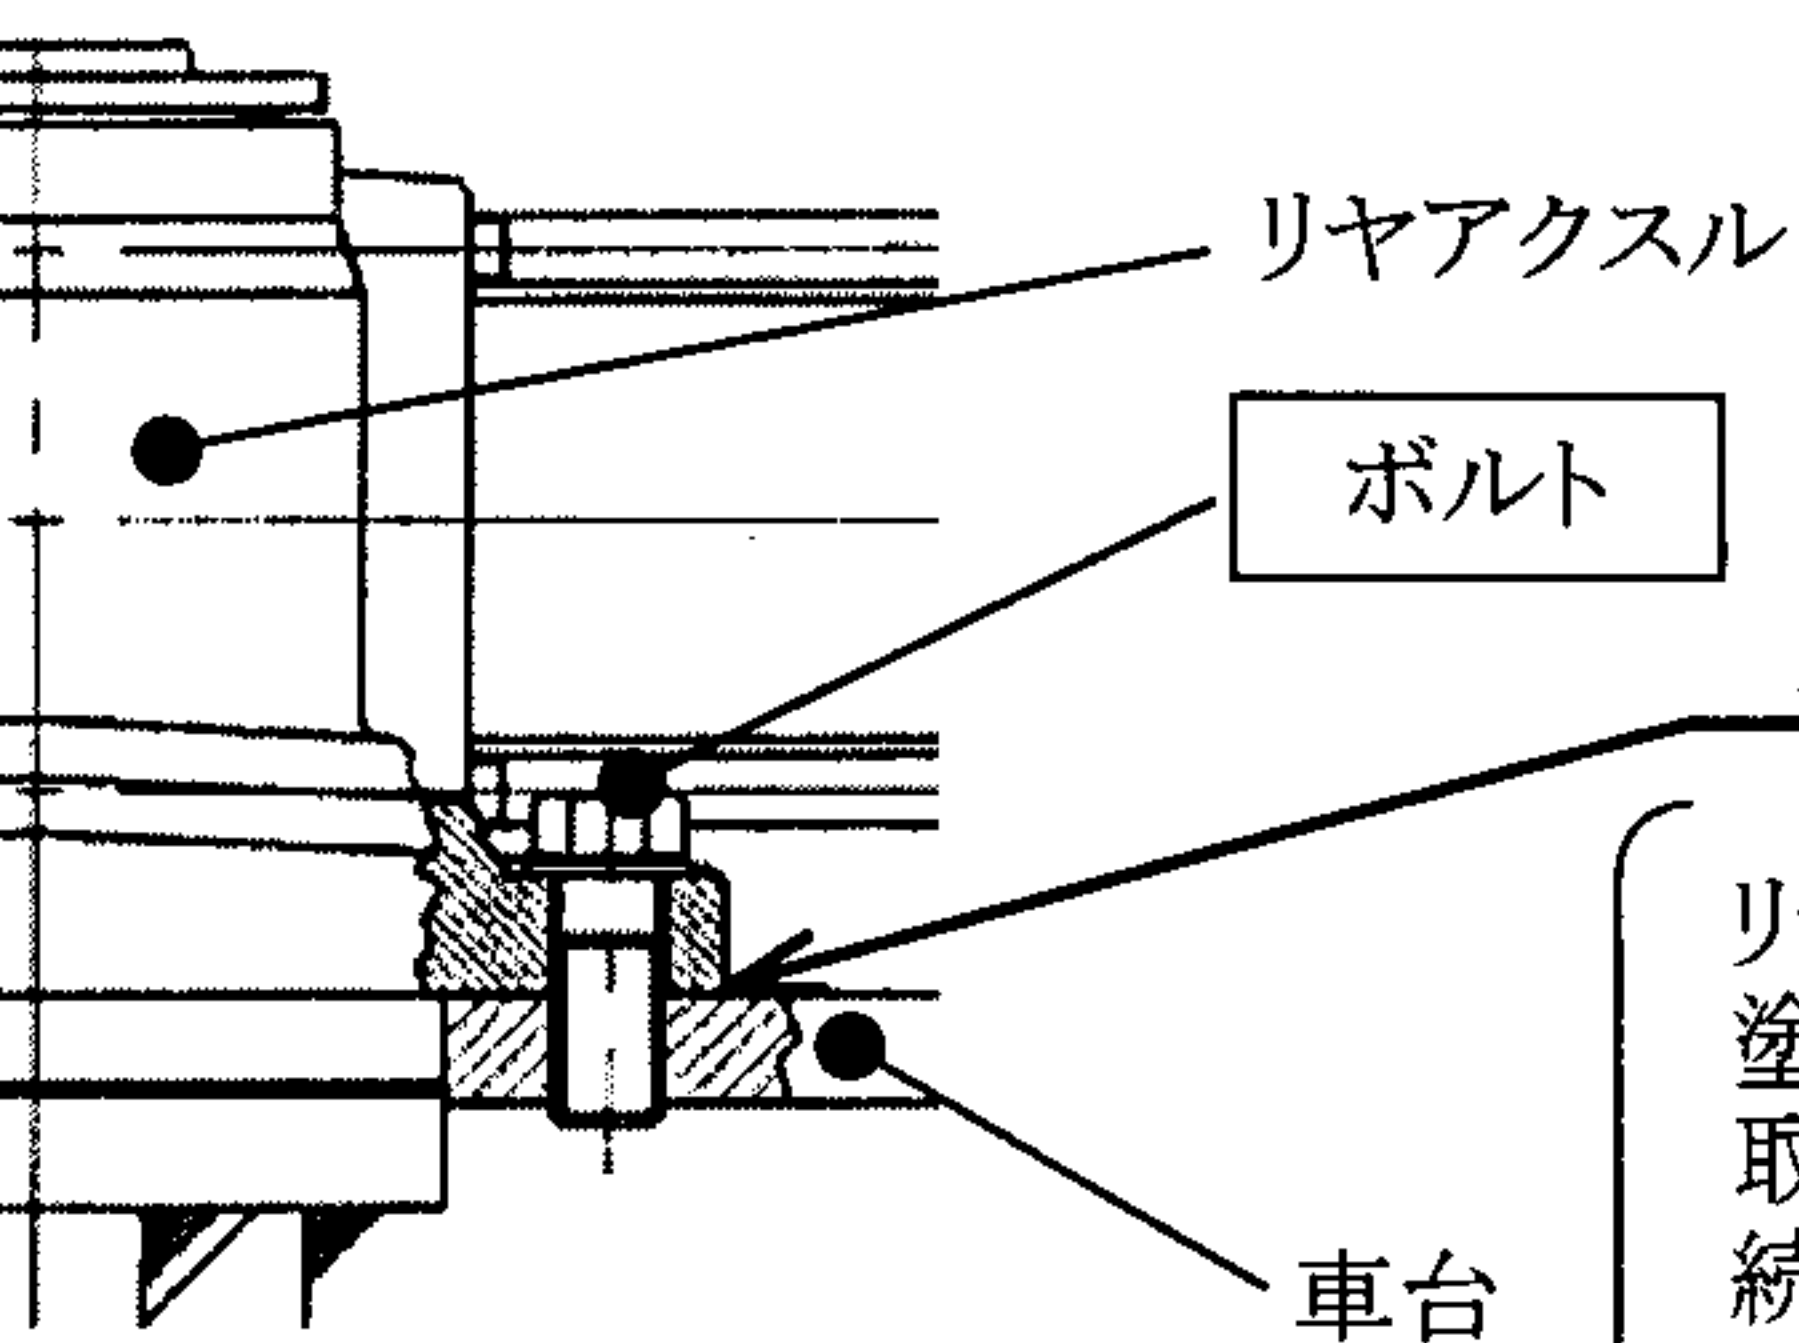
リヤアクスルを取付ける車台側締結面の塗装が不適切なため、塗装膜厚が厚いものがあり、路面からの振動等によりリヤアクスル取付ボルトが緩むことがある。このため、そのままの状態を使用を続けると、当該ボルトが折損し、最悪の場合、リヤアクスルが車台から外れて走行不能となるおそれがある。

全車両、締結面の塗装を除去し、新品のボルトで取付を行う。

識別：黄色のペイントをボルト頭部に塗布する。
