# 改善箇所説明図

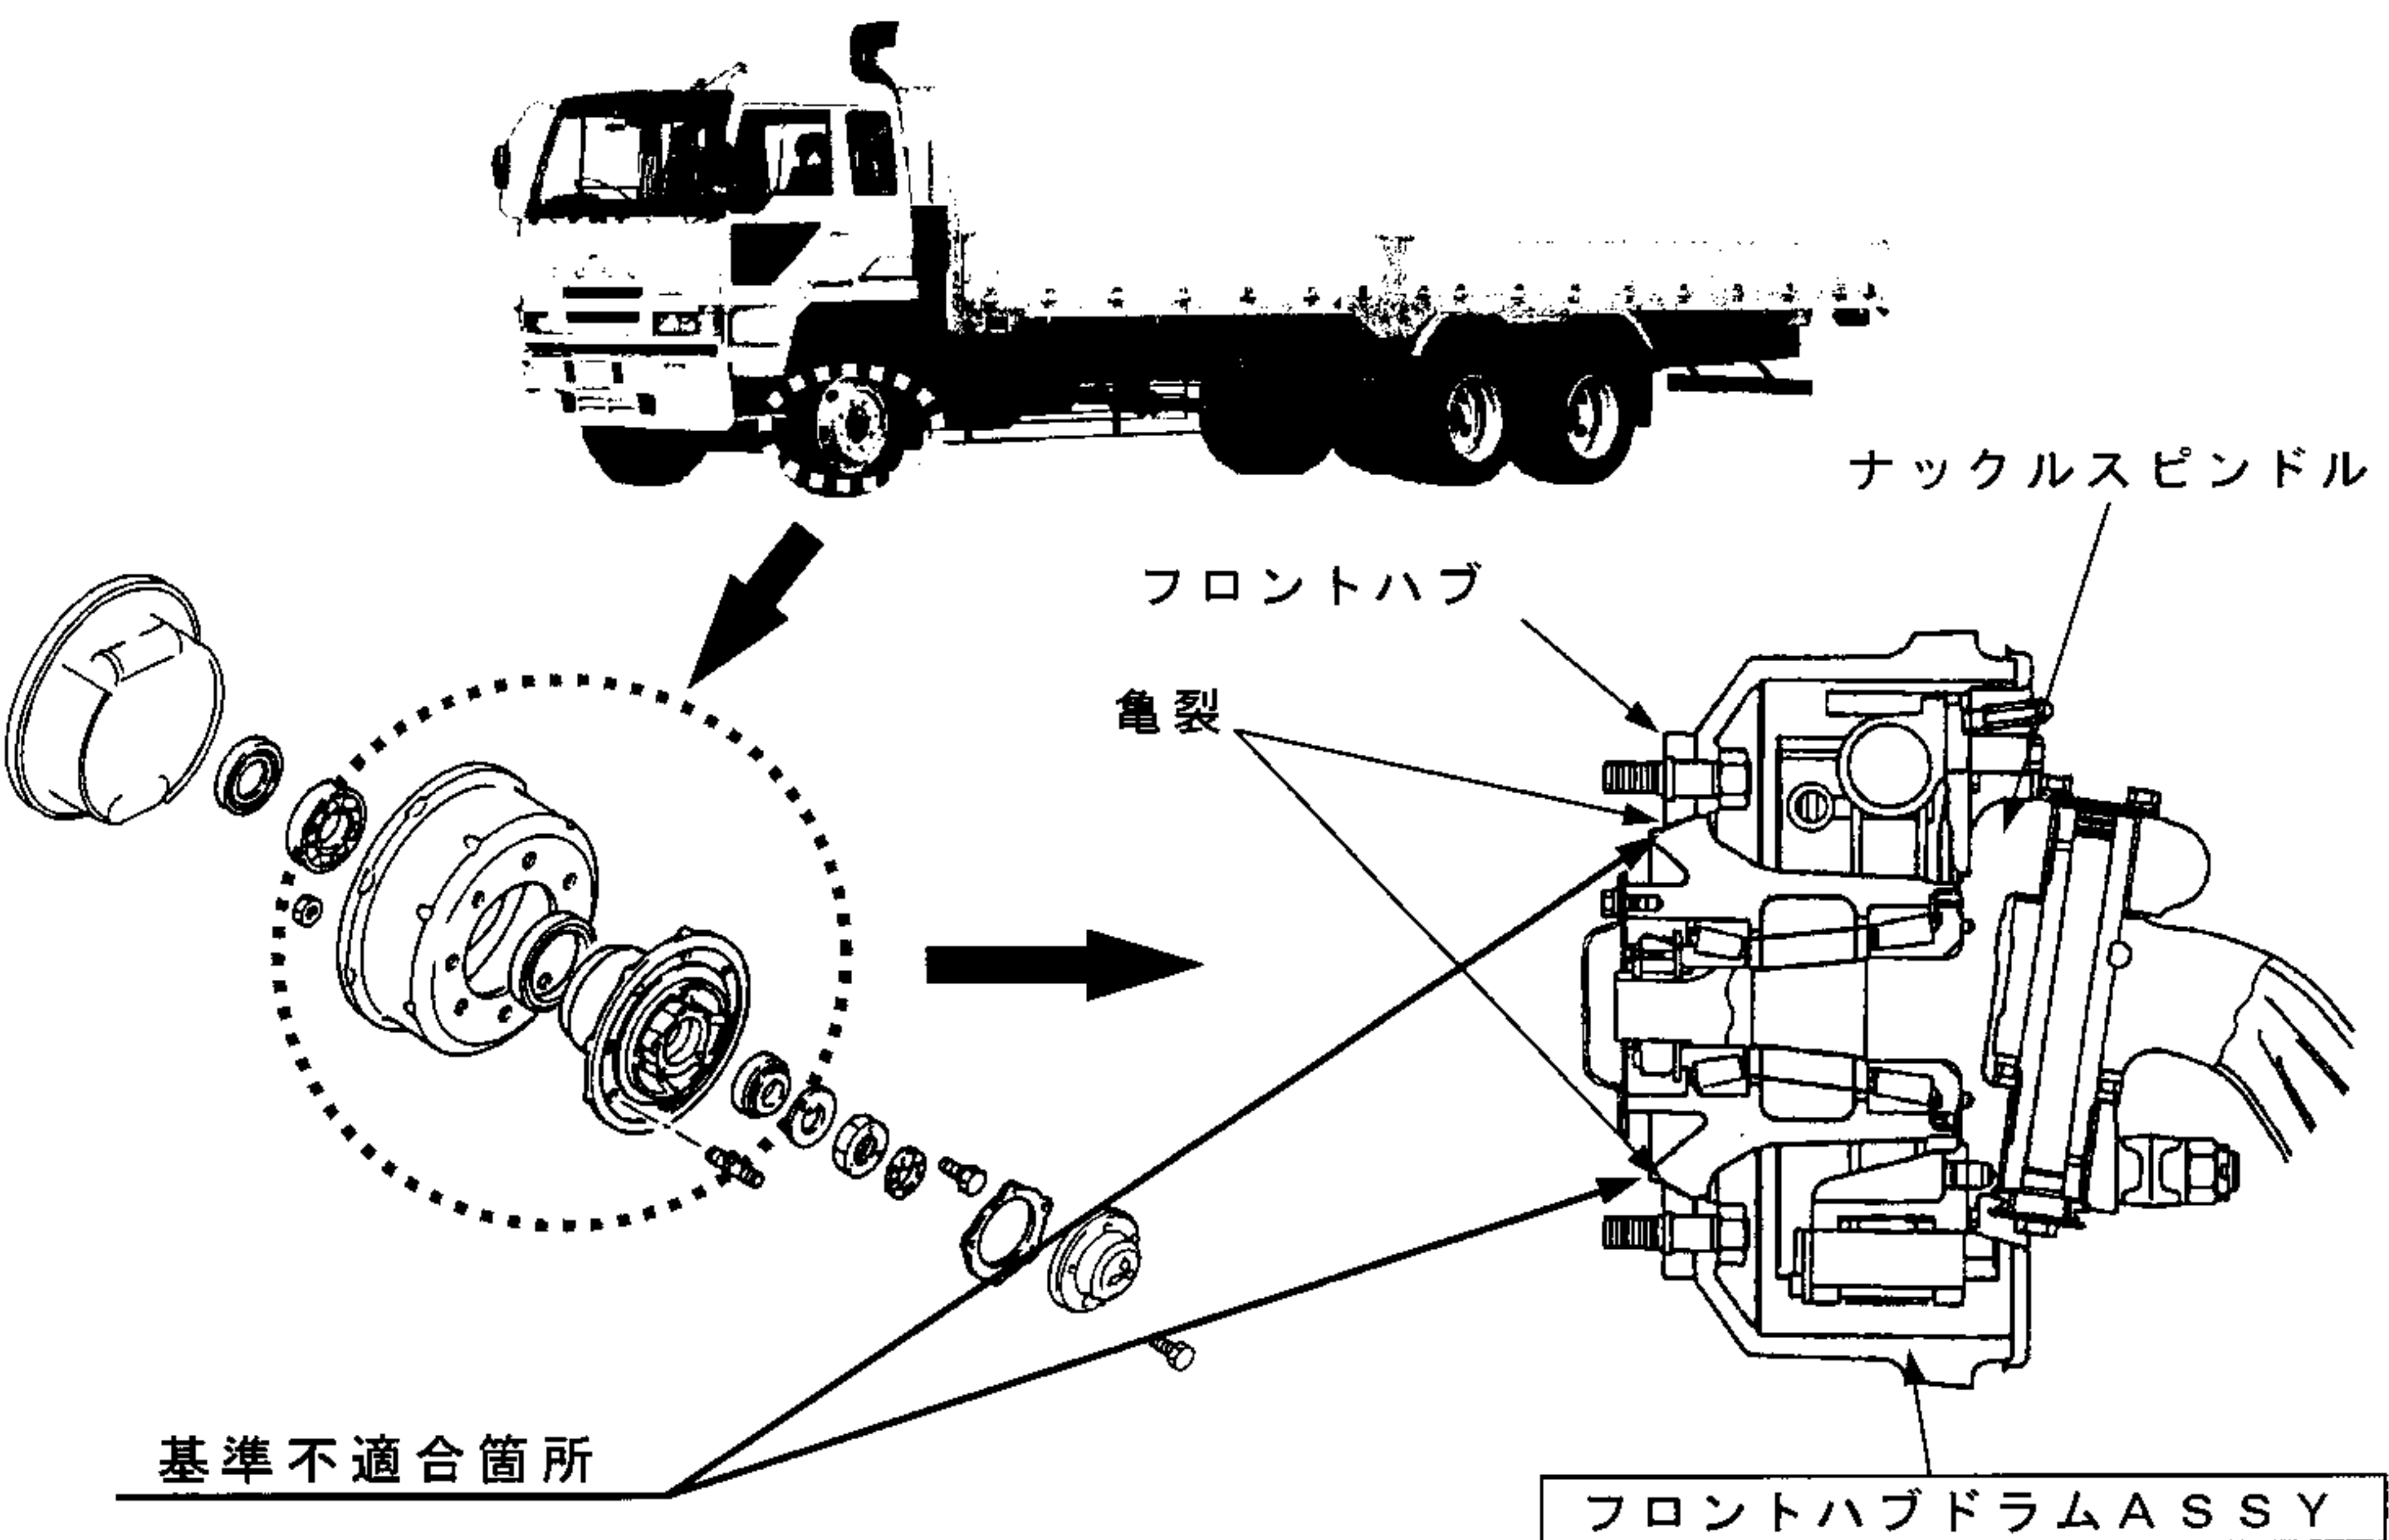
フロントハブの強度が不足しているため、旋回頻度の高い走行を繰り返した場合などに、ハブのフランジ部の付け根付近に亀裂が発生するものがある。また、整備状況、積載条件などの要因が重なると、この亀裂の発生が早まる可能性がある。  
このため、そのままの状態で使用を続けると亀裂が進行し、最悪の場合、当該部分が破断して車輪が脱落するおそれがある。

全車両、装着されているハブの種類を確認し、必要に応じてハブを対策品と交換する。  
なお、対策品の検証と供給に時間を要するため、暫定措置として次の対策を行う。

- ① 現行の最新型ハブが装着可能な車両については、現行の最新型ハブに交換されていることを確認し、未交換のものは現行の最新型ハブと交換する。
- ② 現行の最新型ハブの装着が不可能な車両については、ハブの亀裂の有無を点検し、亀裂のあるものは対応する新品のハブと交換する。
