# 改善箇所説明図

## <①ベアリングナット緩み>

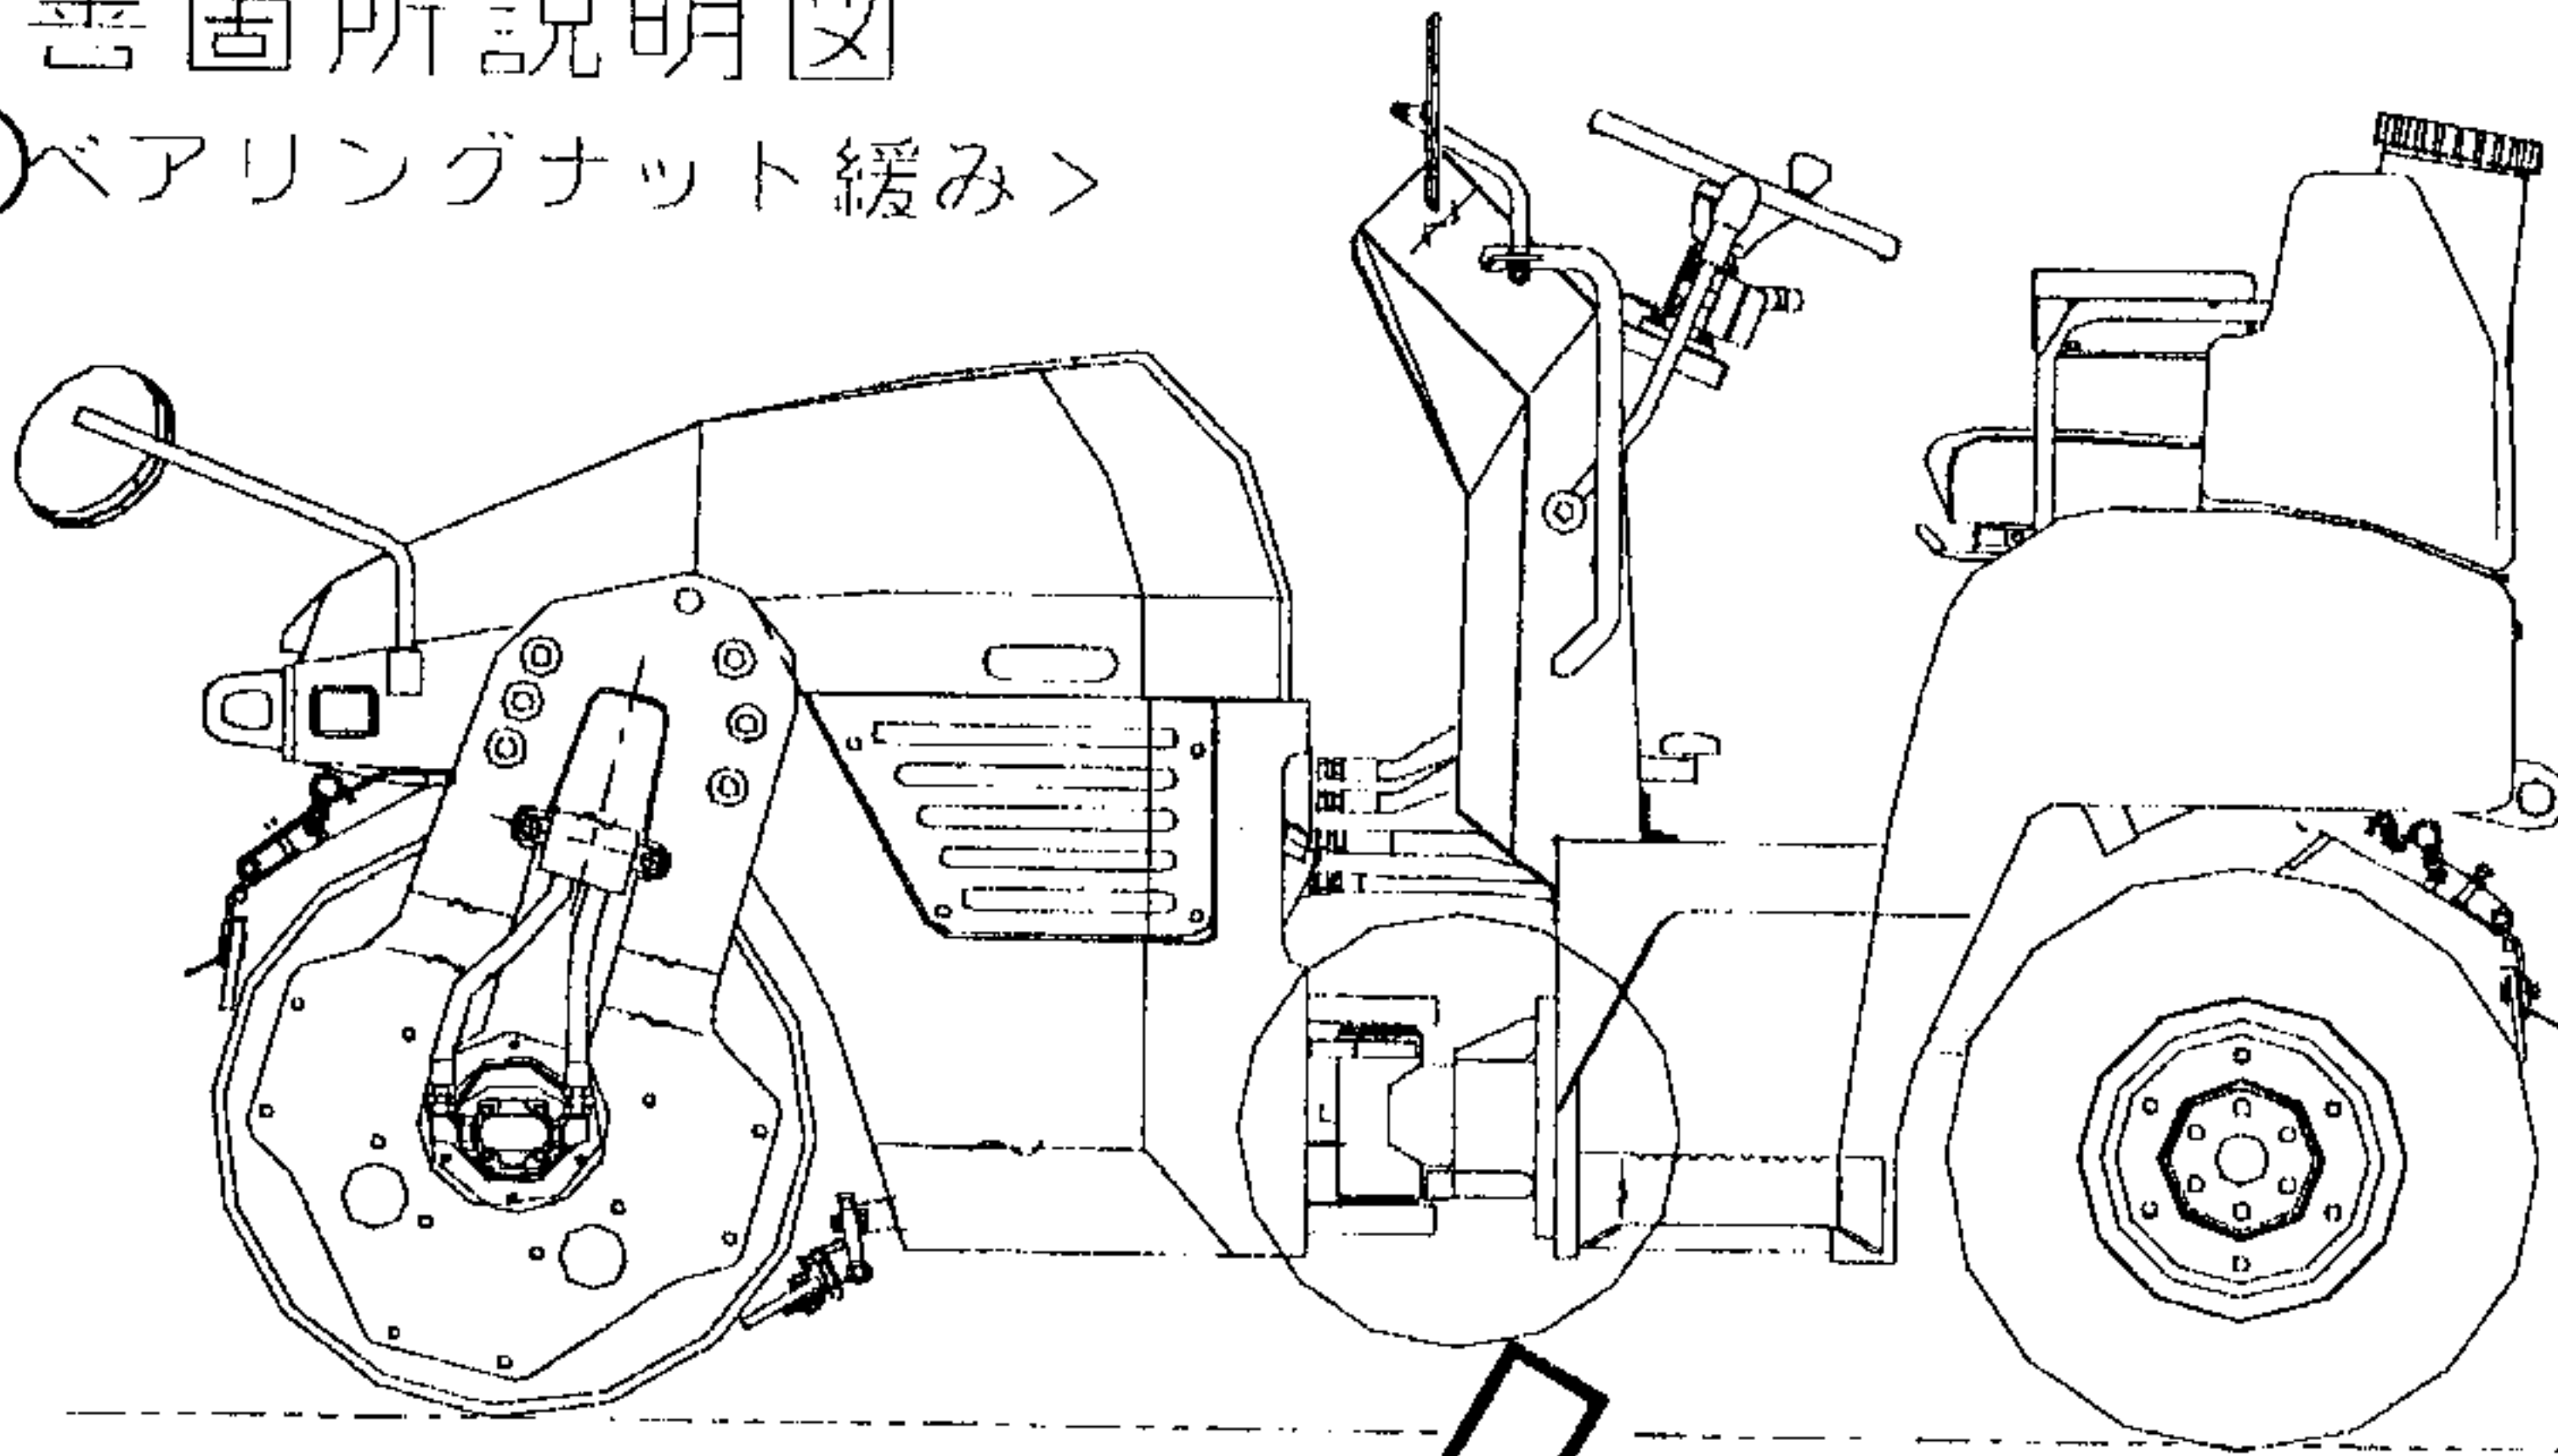
揺動用のセンターピンのベアリングナットの緩み止め構造及び締め付けトルクの設定が不適切なため、走行中に揺動した場合、ベアリングナットの緩み止め用ベアリングワッシャがスペーサとともに動き、当該ワッシャの爪部が破損し、ベアリングナットが緩むものがある。そのため、そのまま使用を続けると、ベアリングナットが脱落し、最悪の場合前後フレームが離脱するおそれがある。

作業完了車はここに白色のペイントを塗布する

全車両、ベアリングナット、ワッシャ、スペーサを対策品に交換するとともに、ベアリングナットを適切なトルクで締め付け、ベアリングナットに止めねじを追加する。
