# 改善箇所説明図

## <②コントロールケーブル破損>

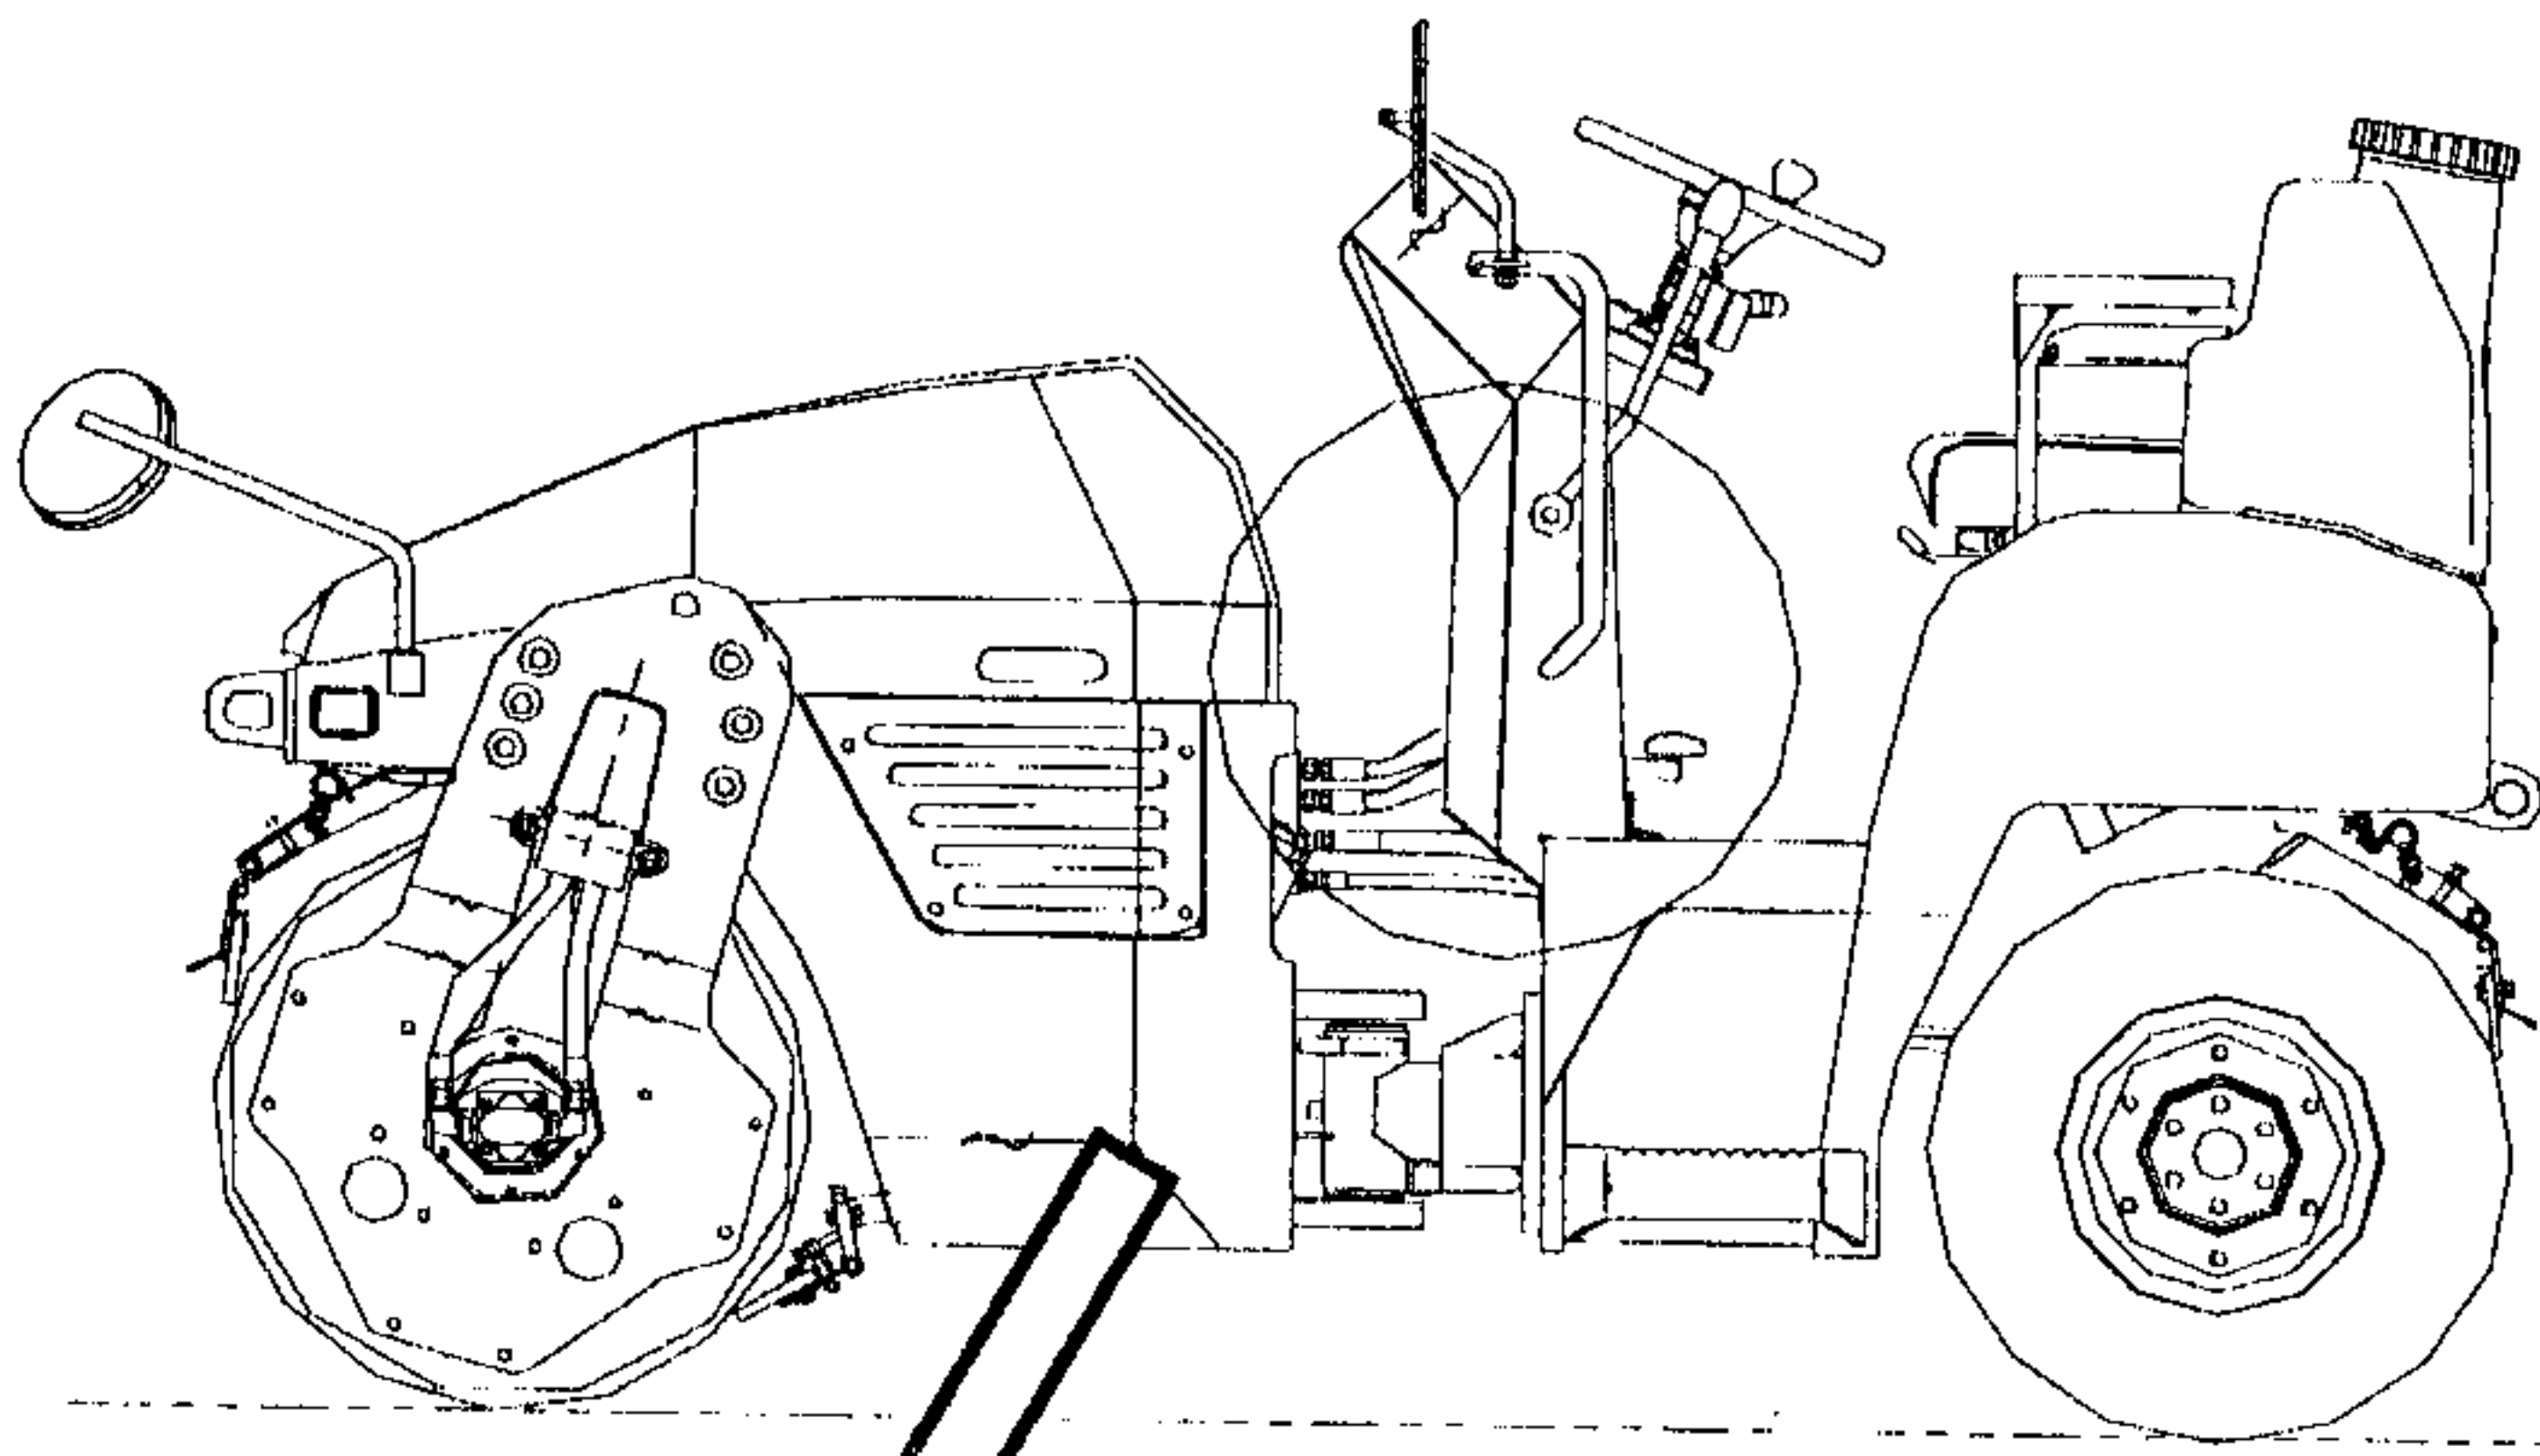
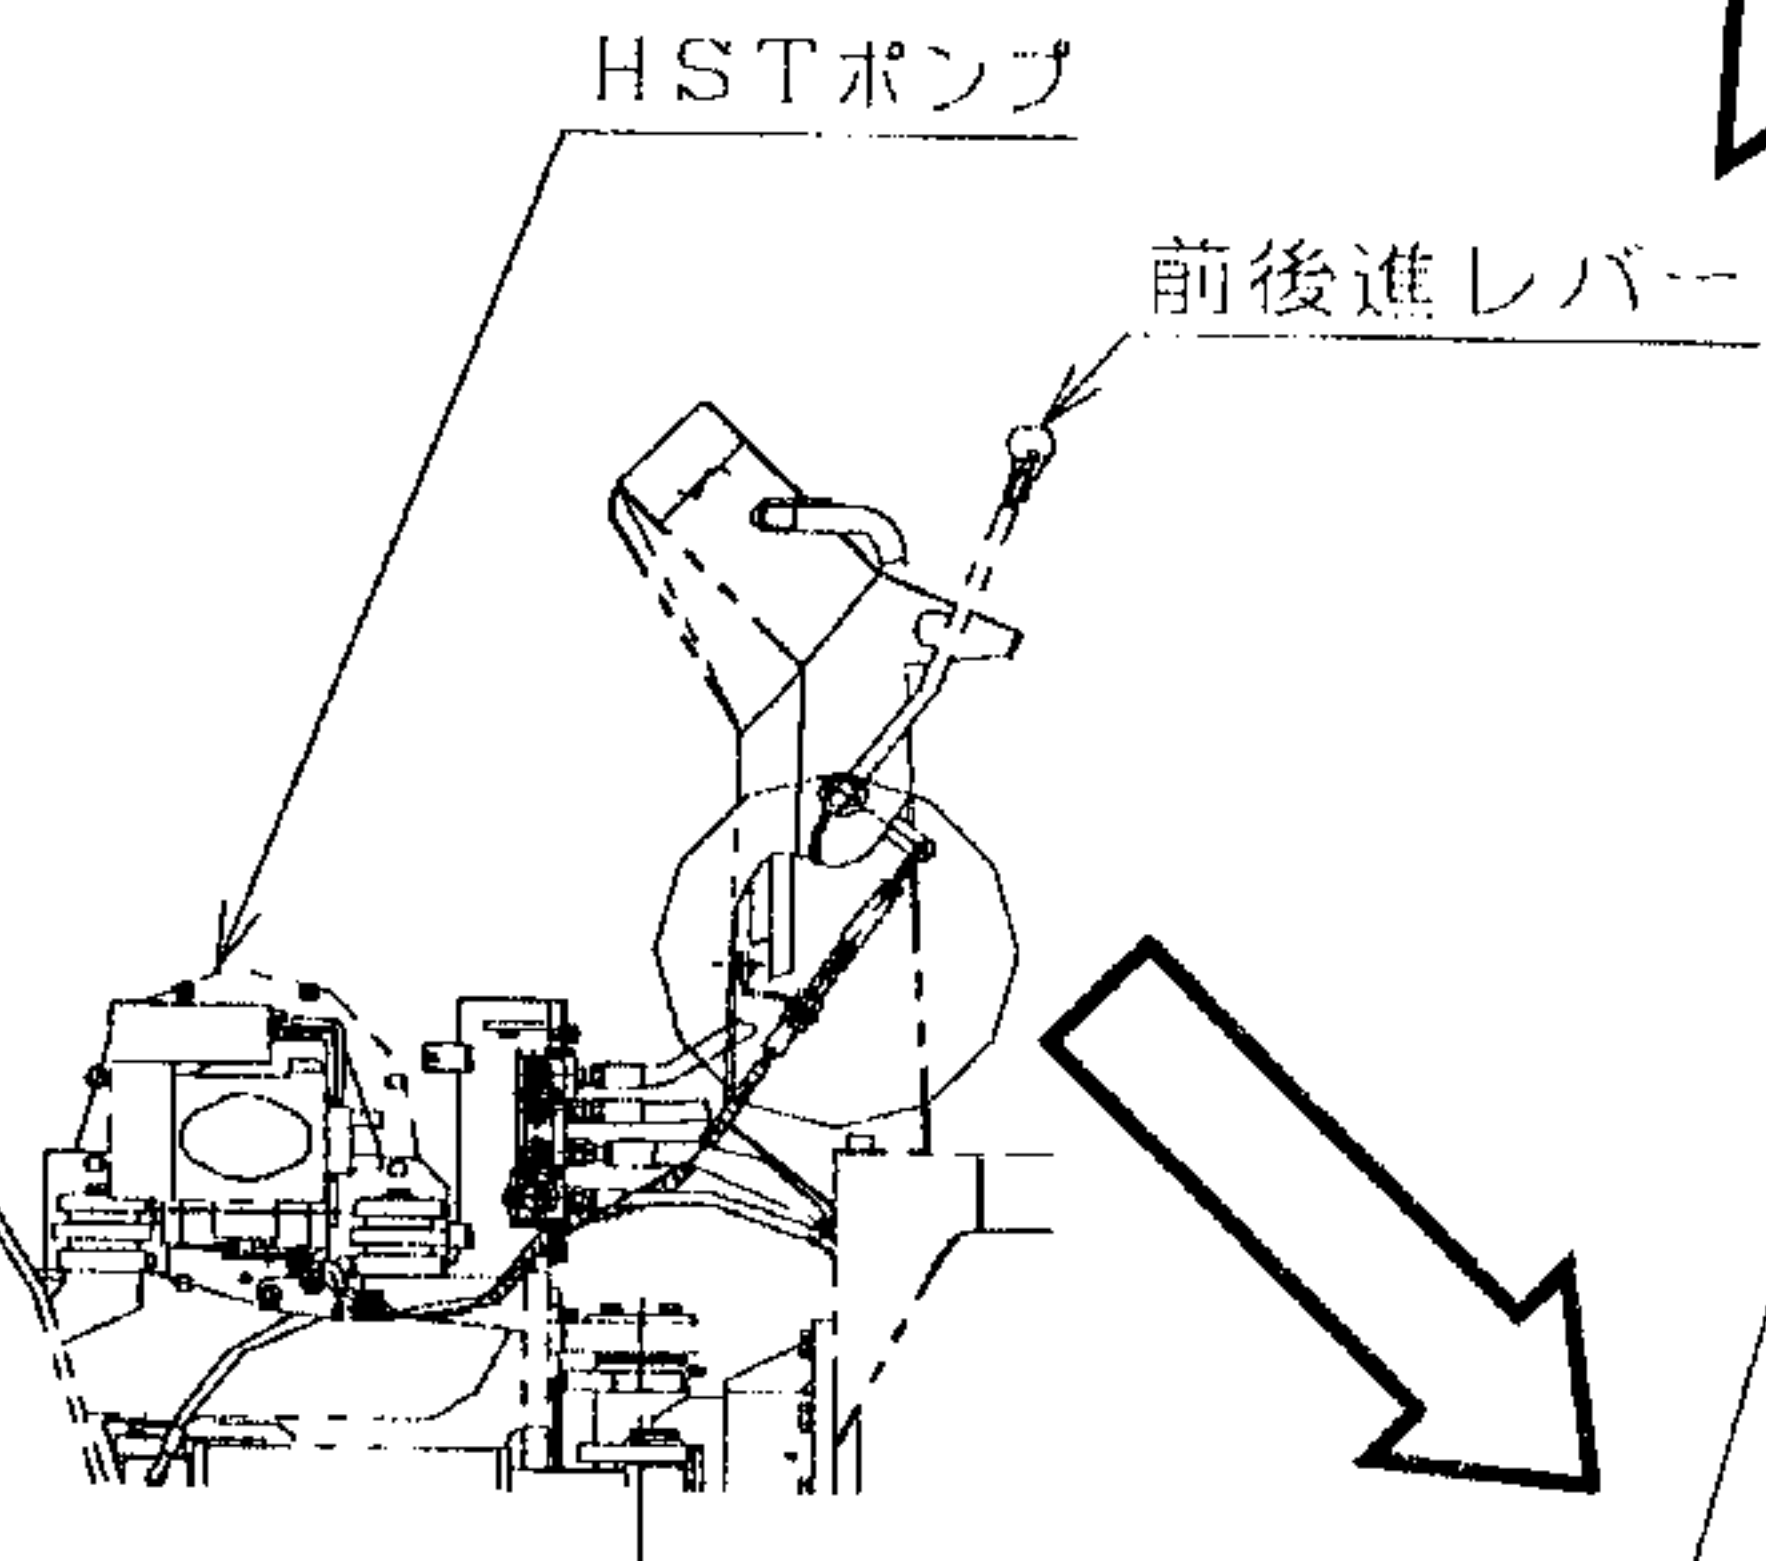
### 基準不適合発生箇所

前後進の操作用レバーのコントロールケーブルの取り回しが不適切なため、右左折時に当該ケーブルが油圧ホースと干渉するものがある。そのため、そのまま使用を続けると、当該ケーブルのかしめ部が破損し、操作用レバーを操作しても、後進走行ができなくなるおそれがある。
