## 改善箇所説明図

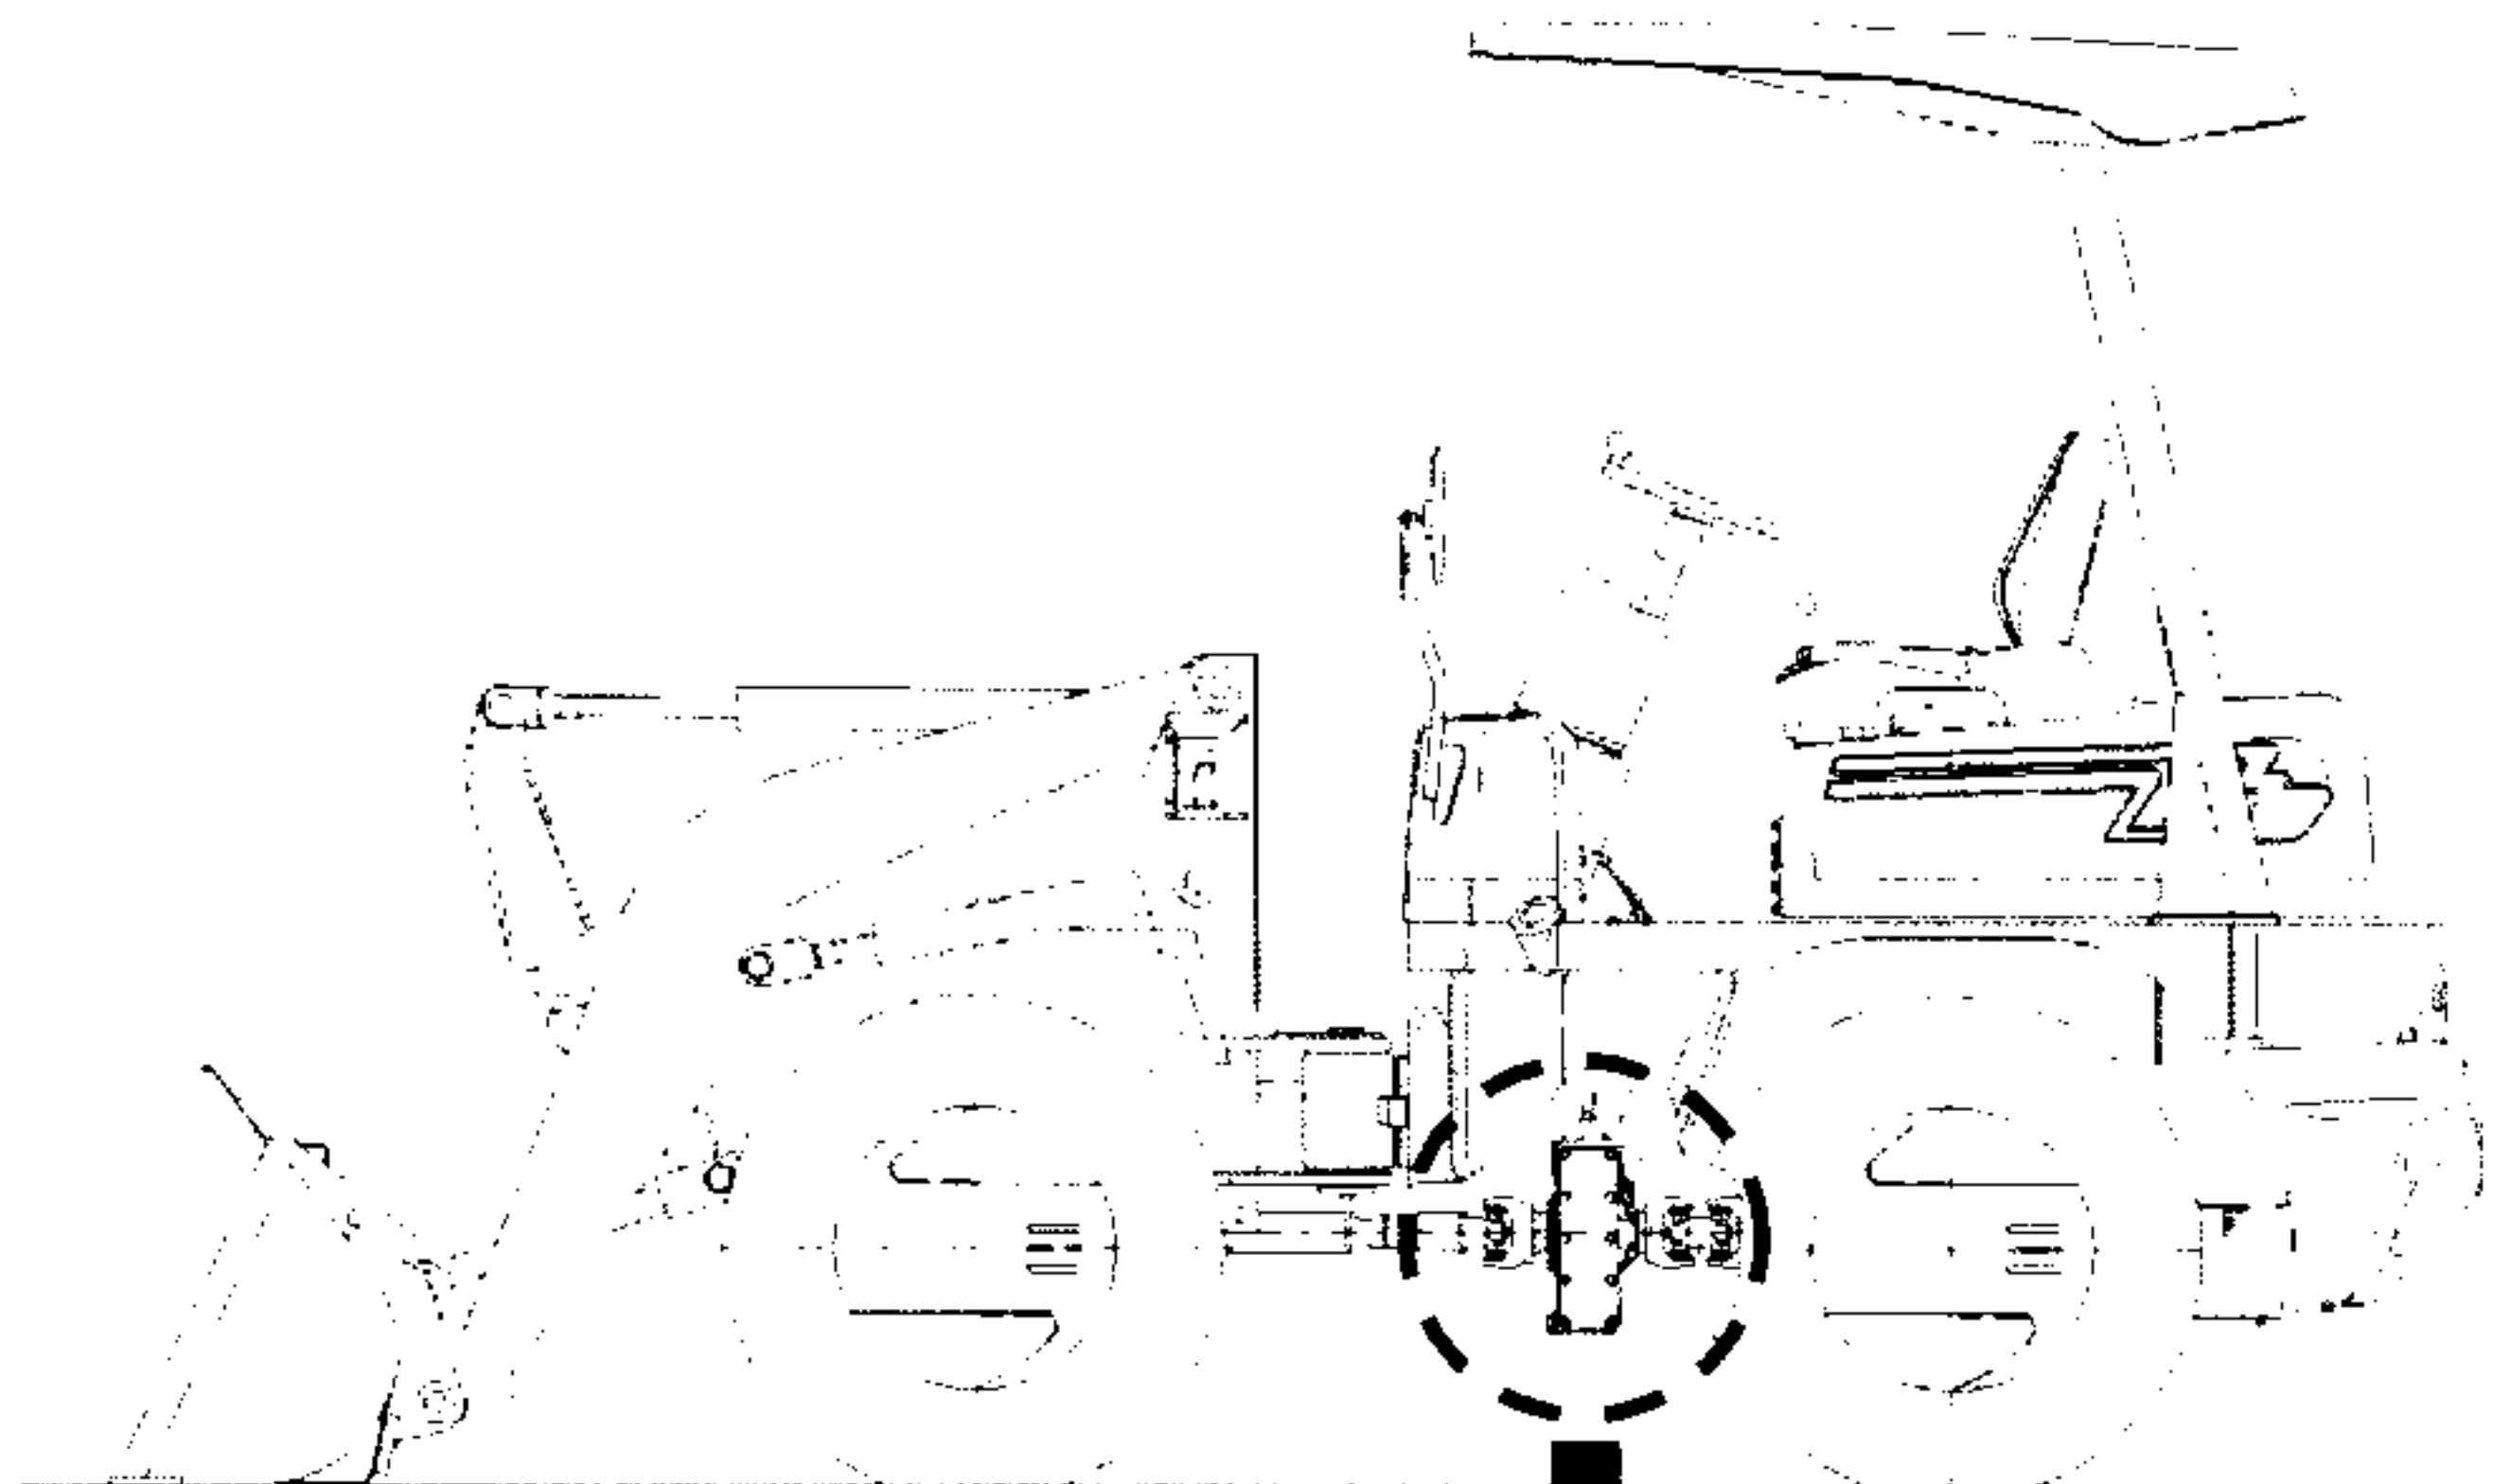
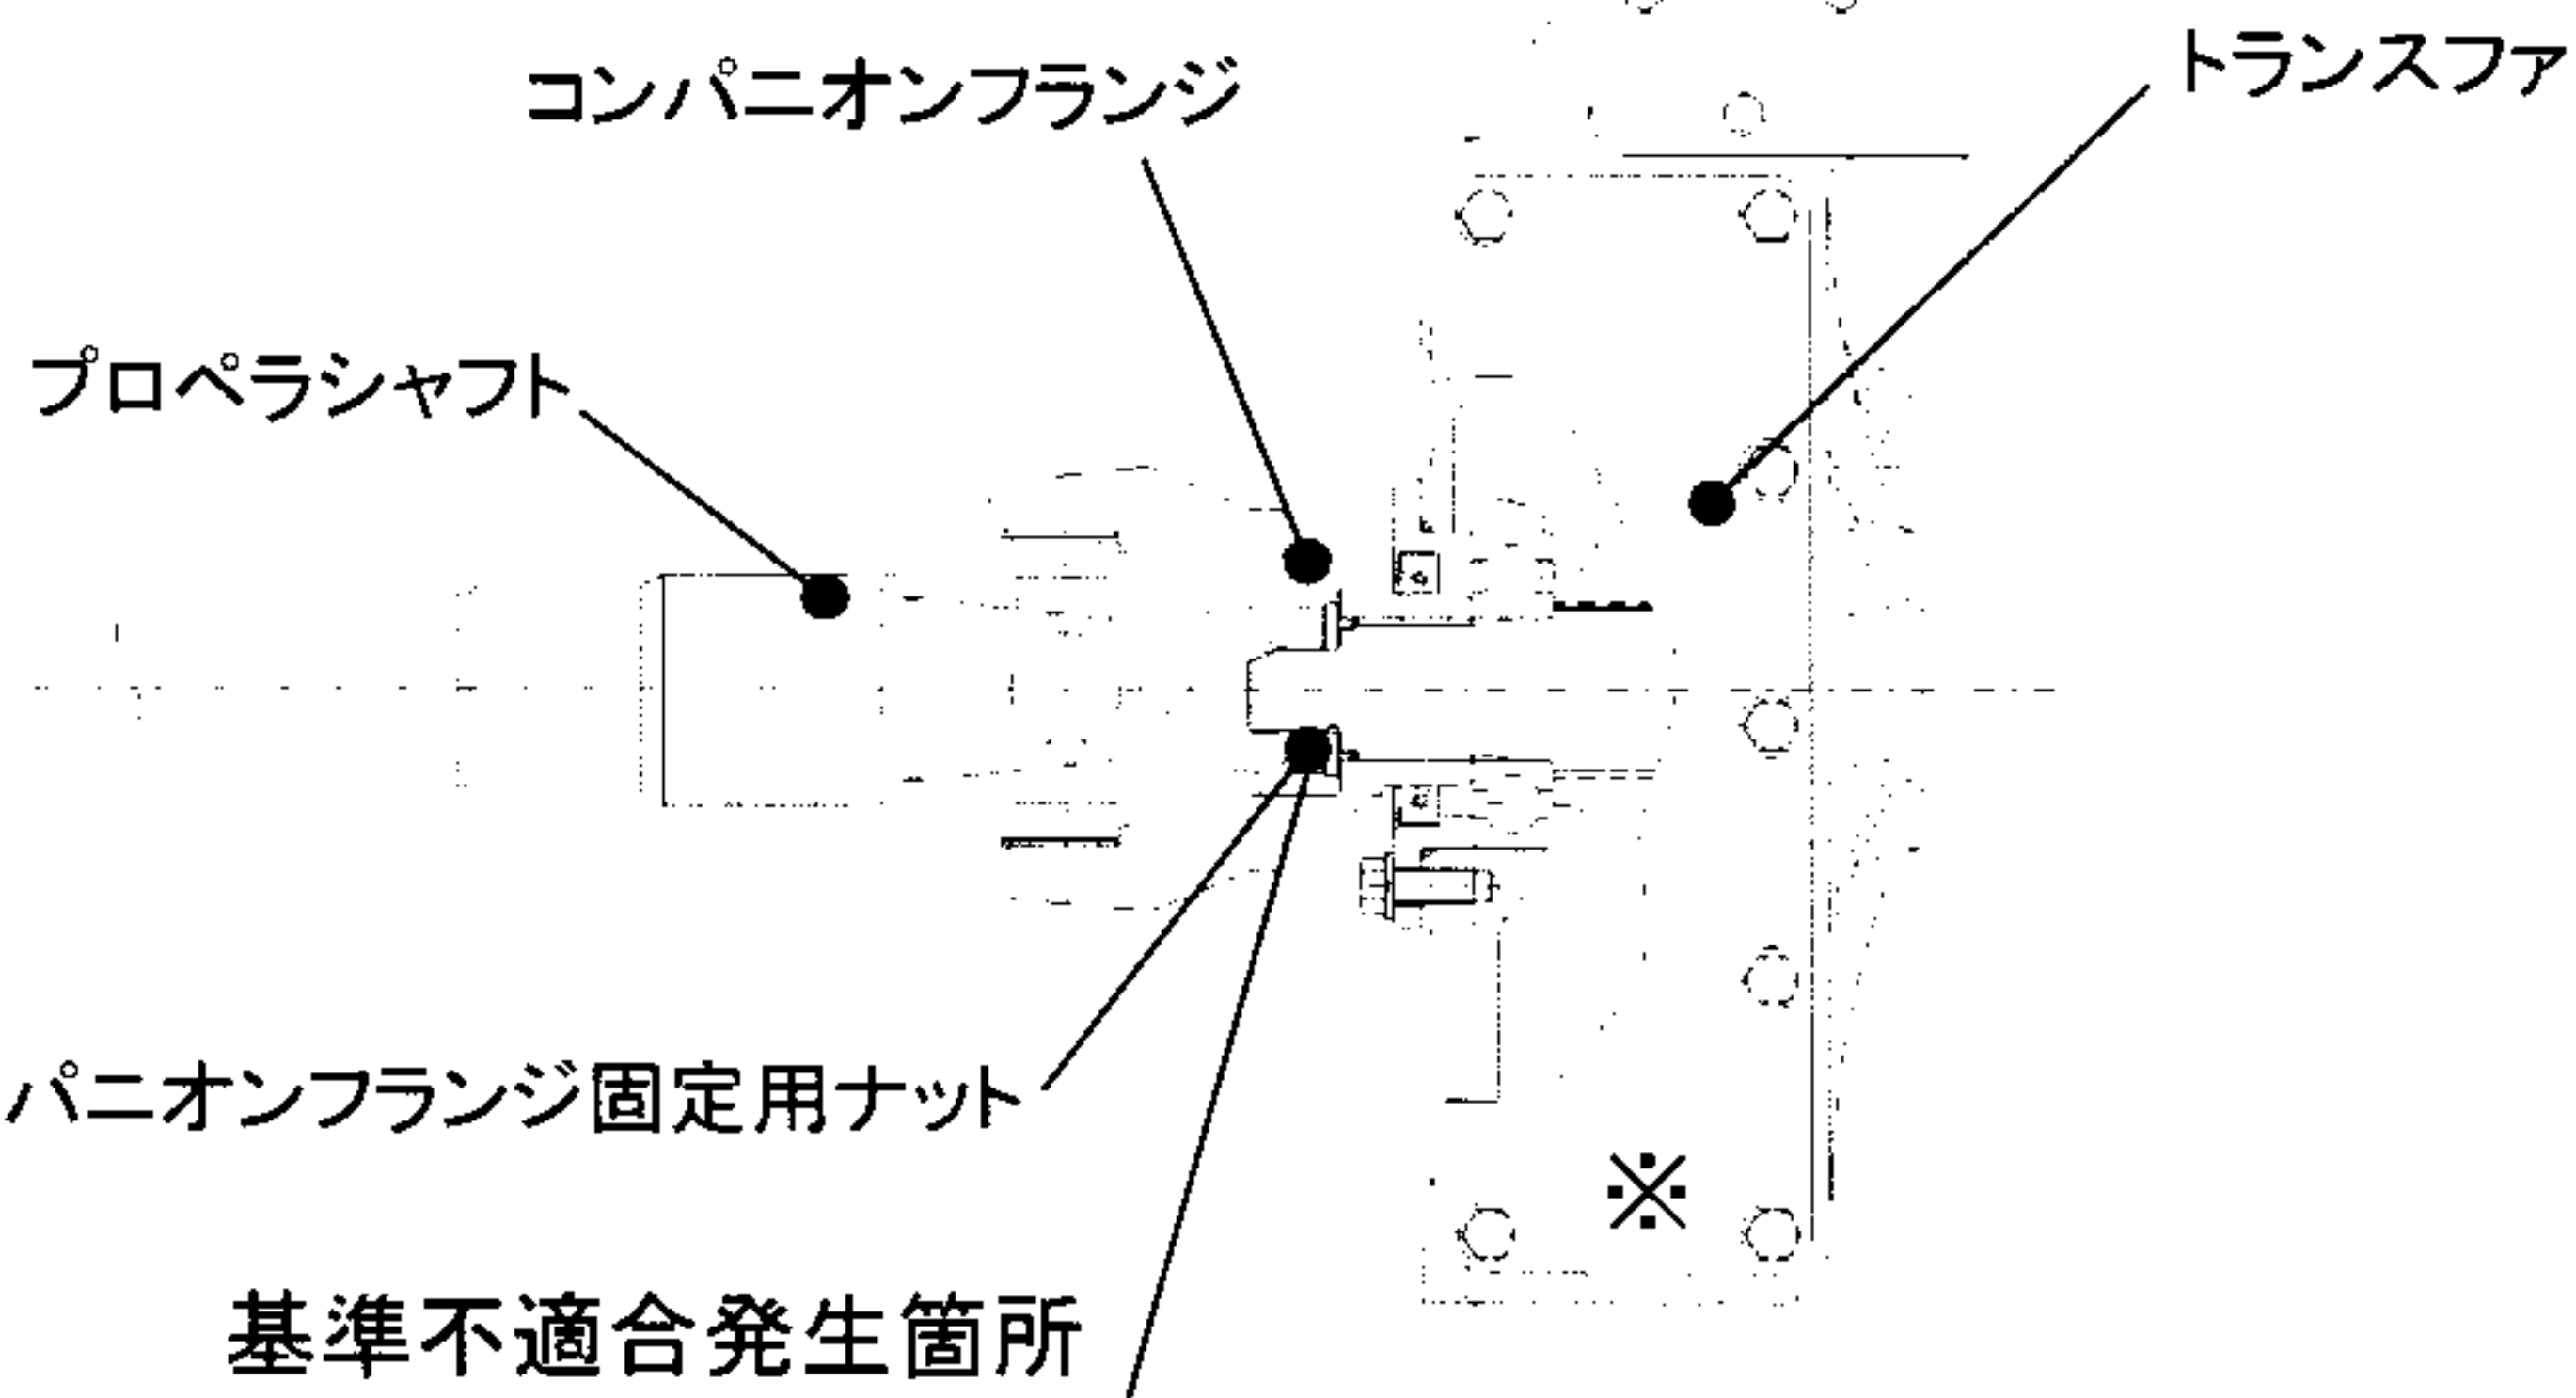
### 基準不適合発生箇所

トランスファのコンパニオンフランジを固定するナットの力  
シメを行っていないものがあるため、走行中に当該ナット  
がゆるみ、最悪の場合、当該ナットが外れ、プロペラシャ  
フトが脱落するおそれがある。

全車両を分解点検し、カシメがされていないものについては、締付けトルクを確認し  
カシメを行う。

トランスファ左側側面に、白ペイントを塗布する。(上図※印)
