# 改善箇所説明図

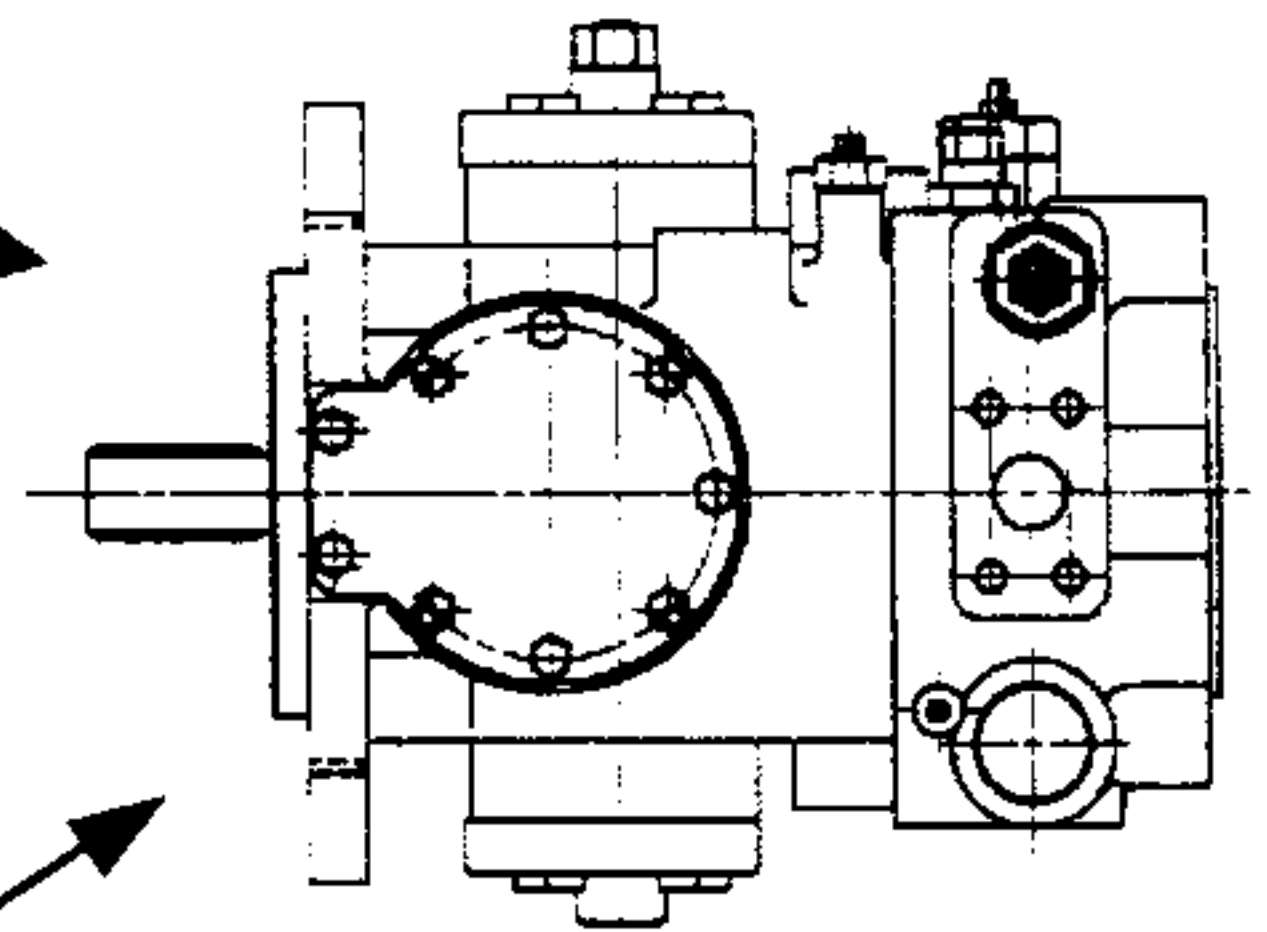
油圧ポンプ

基準不適合発生箇所

油圧ポンプ内部のベアリングを保持するL型ピン抜け止めドウエルのプレートへの打込みが不十分なため、当該ピンの動きが妨げられ、前後進切換時に当該ピンに過大な力が加わって折損することがある。そのため、そのままの状態で使用を続けるとベアリングが脱落し、前後進切換レバーを操作しても変速機が中立にならず、不意に走行してしまうおそれがある。

全車両、油圧ポンプを良品と交換する。
