# 改善箇所説明図

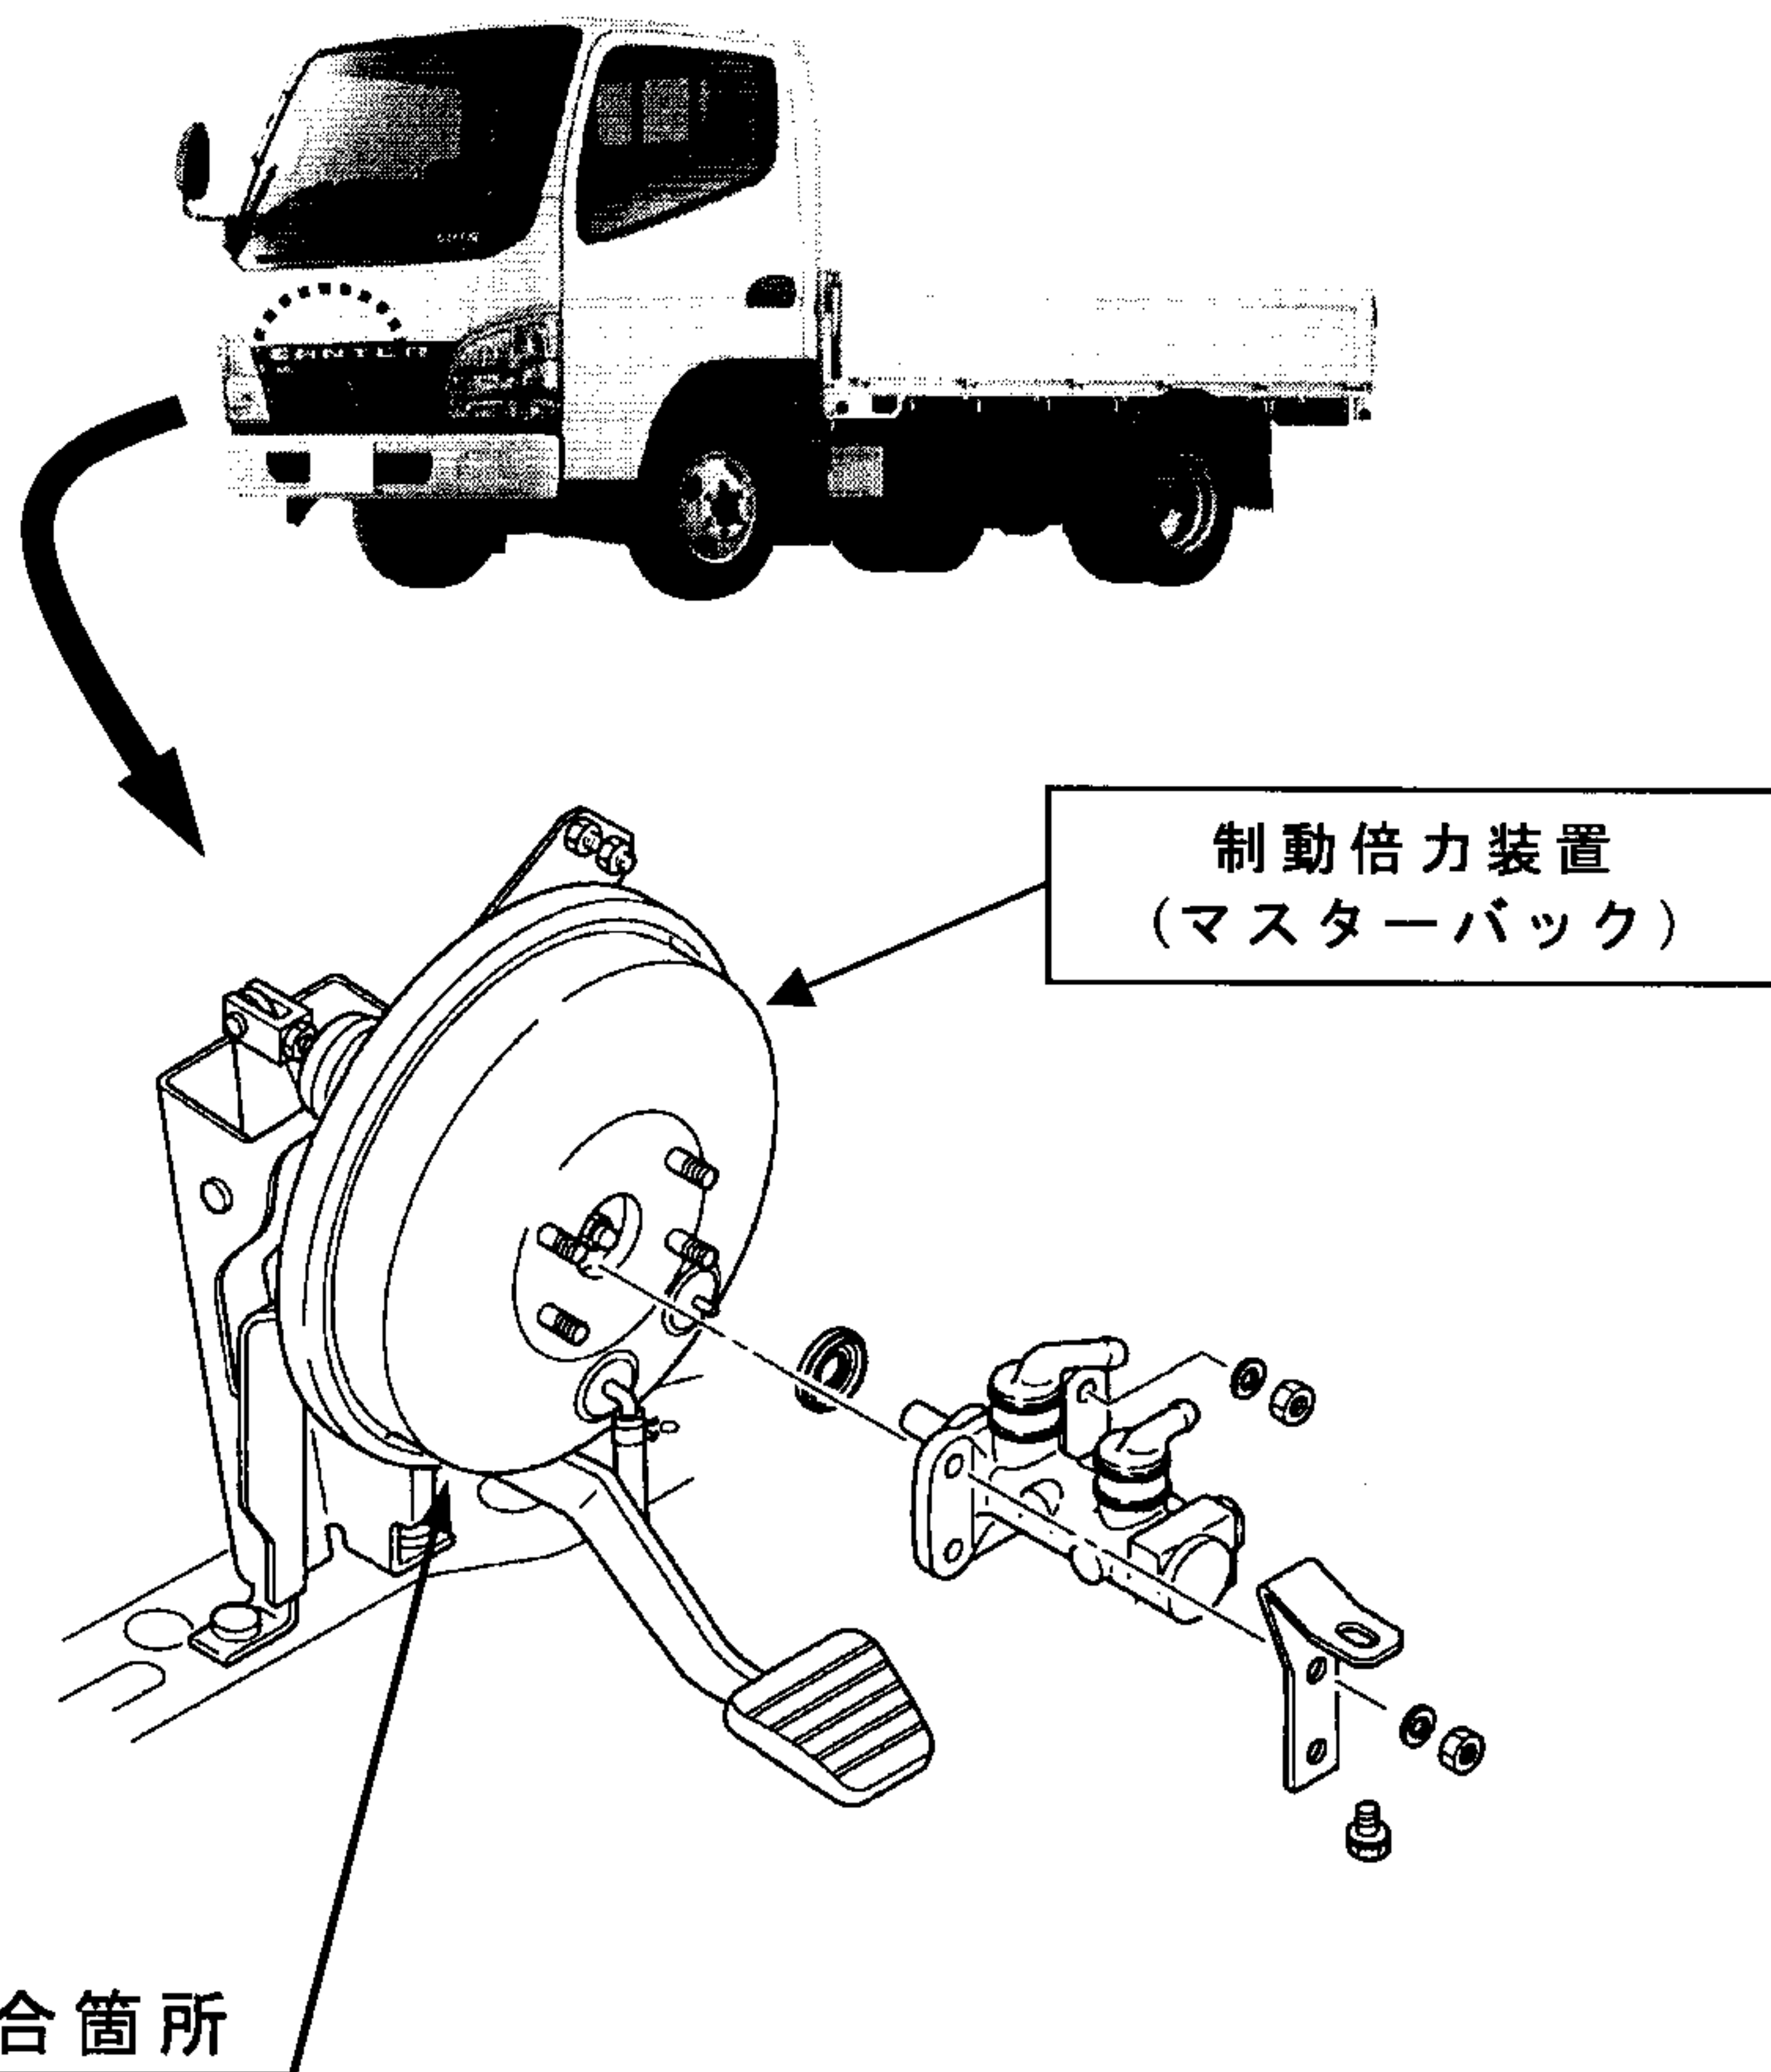
自動変速機付ガソリンエンジン搭載車において、制動倍力装置(マスターバック)の容量が不適切なため、自動暖機運転でエンジンのアイドリング回転数が上昇すると、制動力がトルクコンバータのクリープ力に対して不足する場合があります。また、自動暖気運転時に冷凍機コンプレッサー等を作動した際、さらに制動力が低下する場合があります。そのため、エンジンが十分に暖気できていない状態で走行レンジに入れると、ブレーキペダルを踏んでいても、車両が動き出すおそれがある。

注：□は、交換部品を示す。

全車両、マスターバックを対策品に交換する。また、冷凍機用コンプレッサーを装着した車両については、エンジンの電子制御ユニットも対策品に交換する。

なお、電子制御ユニット(対策品)の供給に時間を要するため、冷凍機用コンプレッサーを装着した車両については、マスターバックを対策品に交換した上で、次の暫定措置を実施する。

- ・ エンジンの冷却水温度が上昇するまで発進を行わない旨の注意事項を記載した運転注意銘板を貼付け。

識別：①対策品への交換作業実施済み車両に対しては対策作業完了後、Φ9の金色のシールを助手席側ドアリヤピラー部ストライカー下部に貼付する。

②対策品が間に合わず、暫定措置を実施した車両には、Φ9の銀色のシールを助手席側ドアリヤピラー部ストライカー下部所定の位置\*に貼付する。
