# 改善箇所説明図 ①

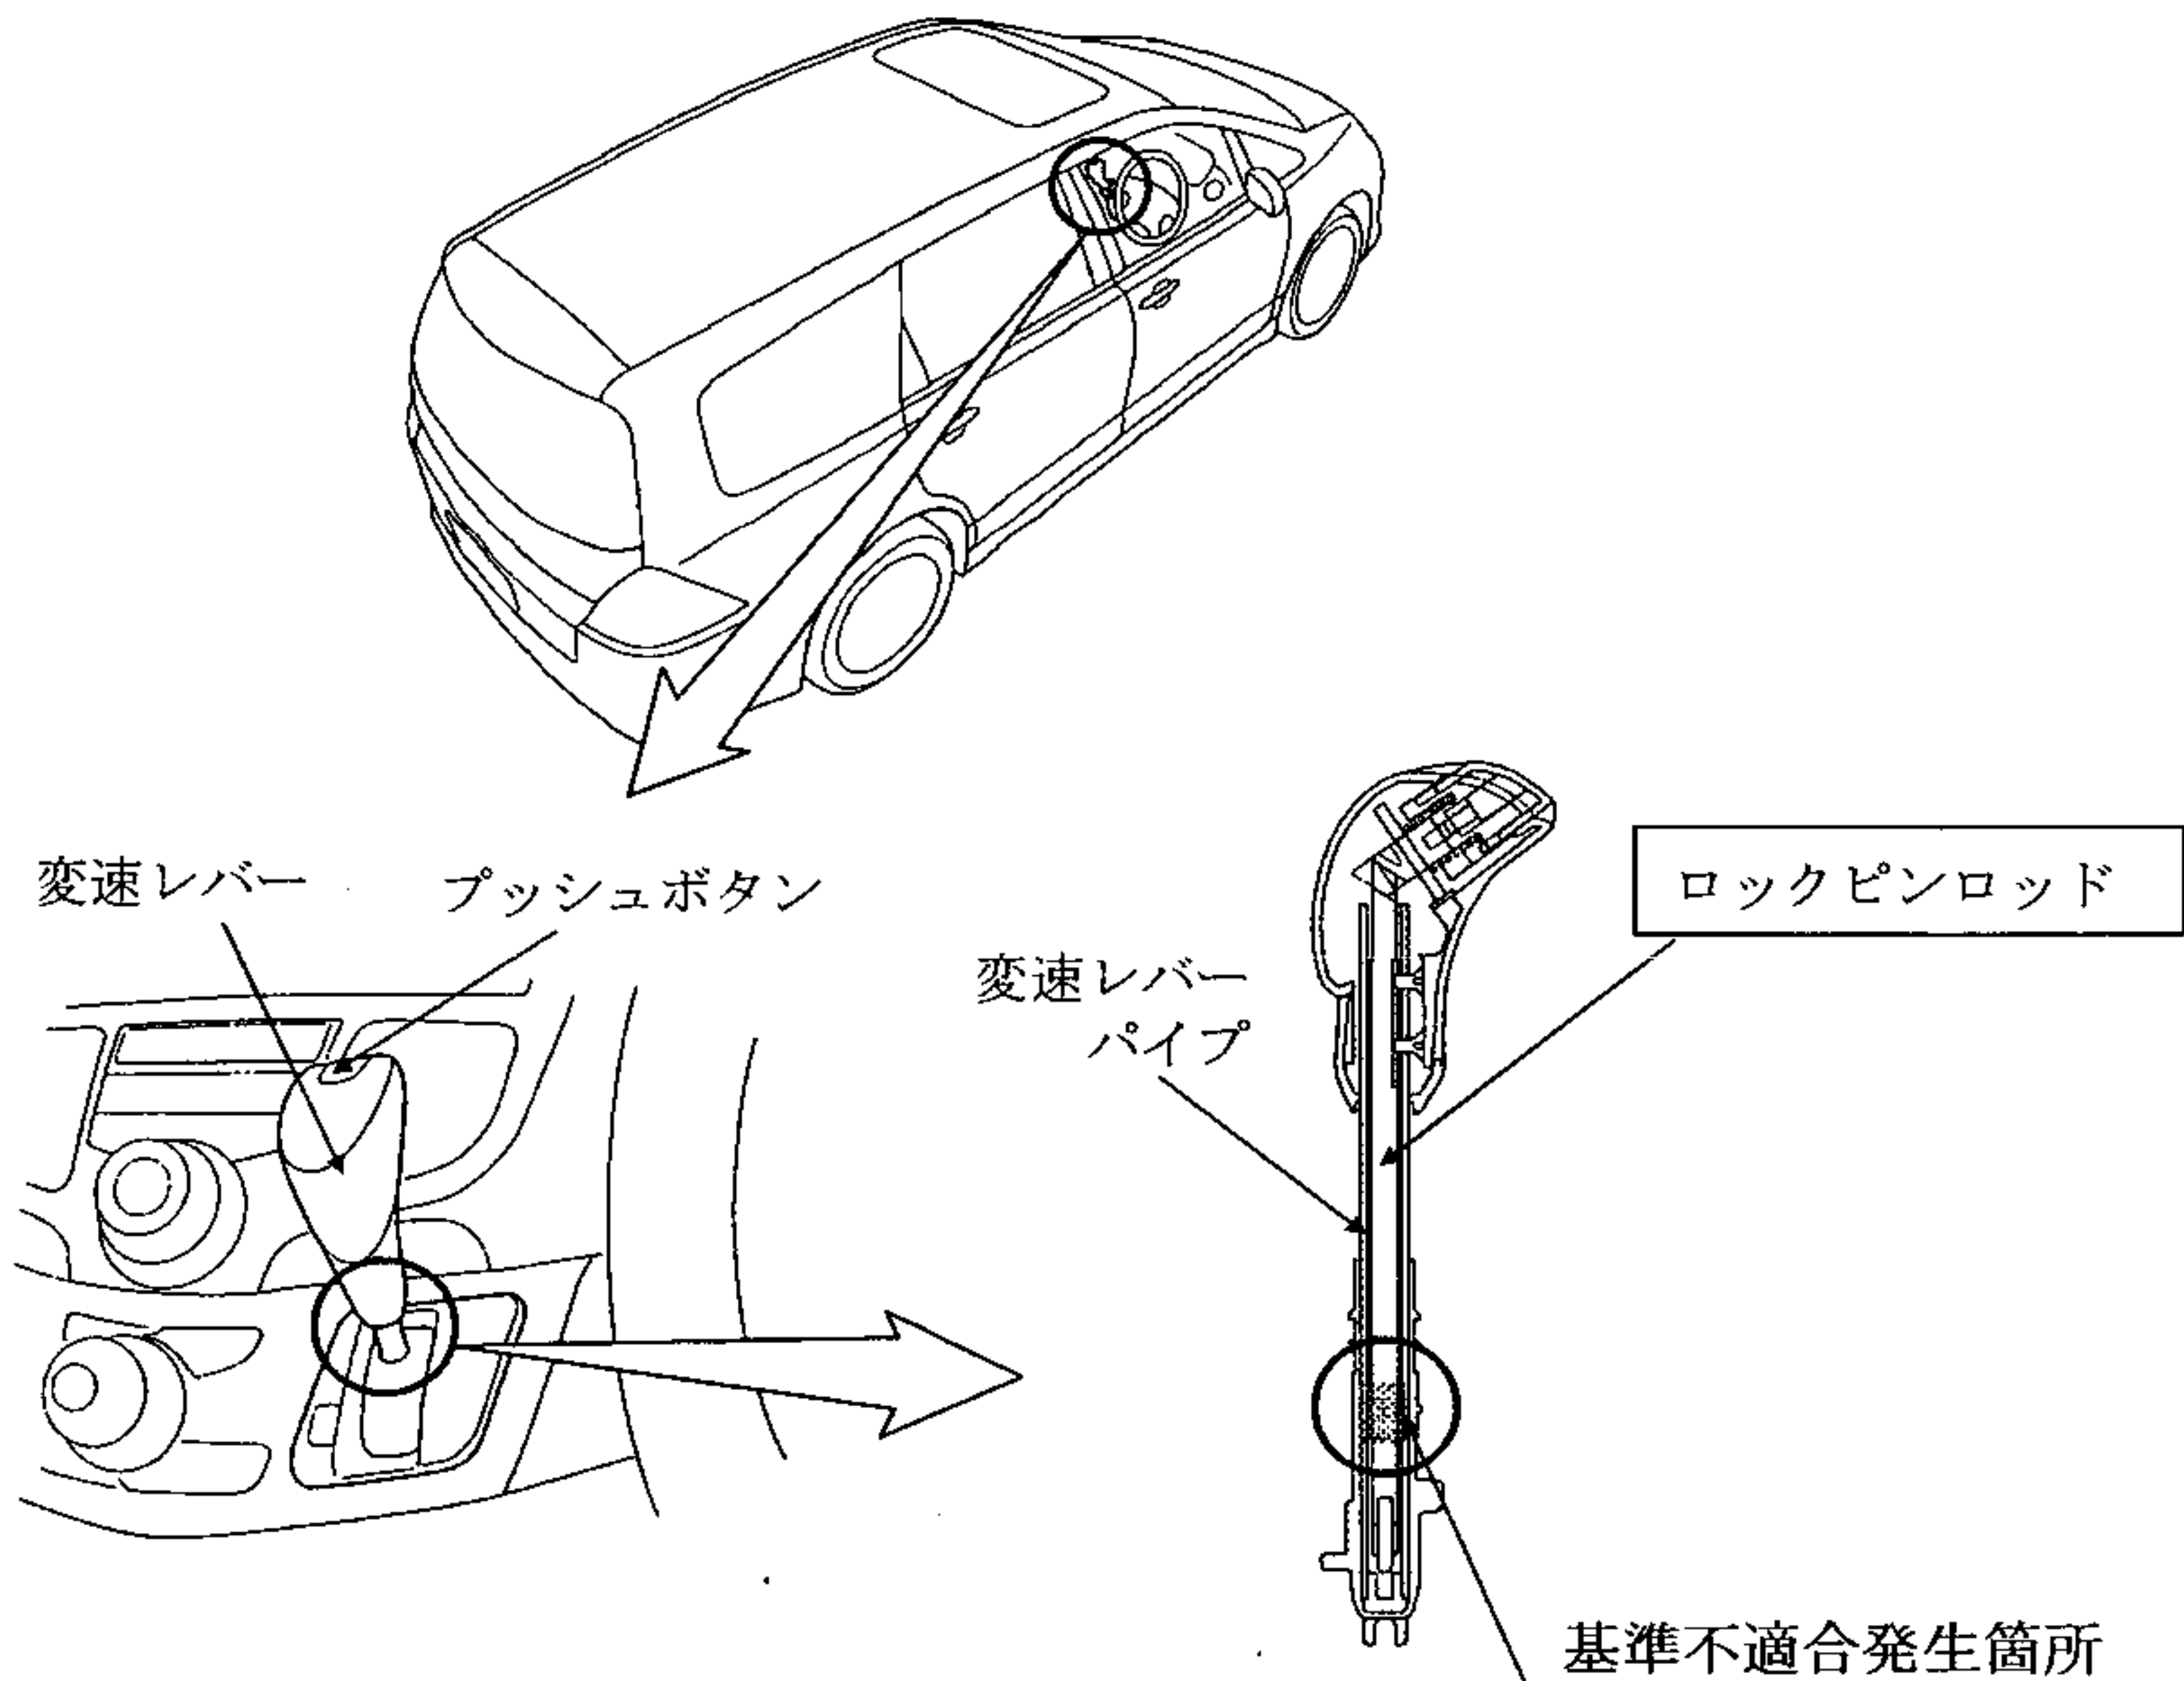
自動（又は、無段）変速機の変速レバーパイプの内径寸法を部分的に小さく製造したため、変速レバーをパーキングに入れプッシュボタンを戻してもロックピンロッドが当該パイプに干渉して戻らず、パーキングスイッチが作動しないものがある。そのため、変速レバーをパーキングに入れてもキーインターロック装置が作動しなくなり、イグニッションキーが抜けず、また、かじ取り装置の施錠装置が機能しなくなるおそれがある。

| 改善前 | 改善後 |
|---|---|
| <p>ロックピンロッド</p> <p>マーキングなし</p> | <p>マーキングあり（白ペイントでφ2～3mm）</p> |

改善の内容 全車両、変速レバーのロックピンロッドを対策品と交換する。

識別: 後席右側ドアヒンジ取り付けボルト頭部に黄色ペイントを塗布する。
