# 改善箇所説明図

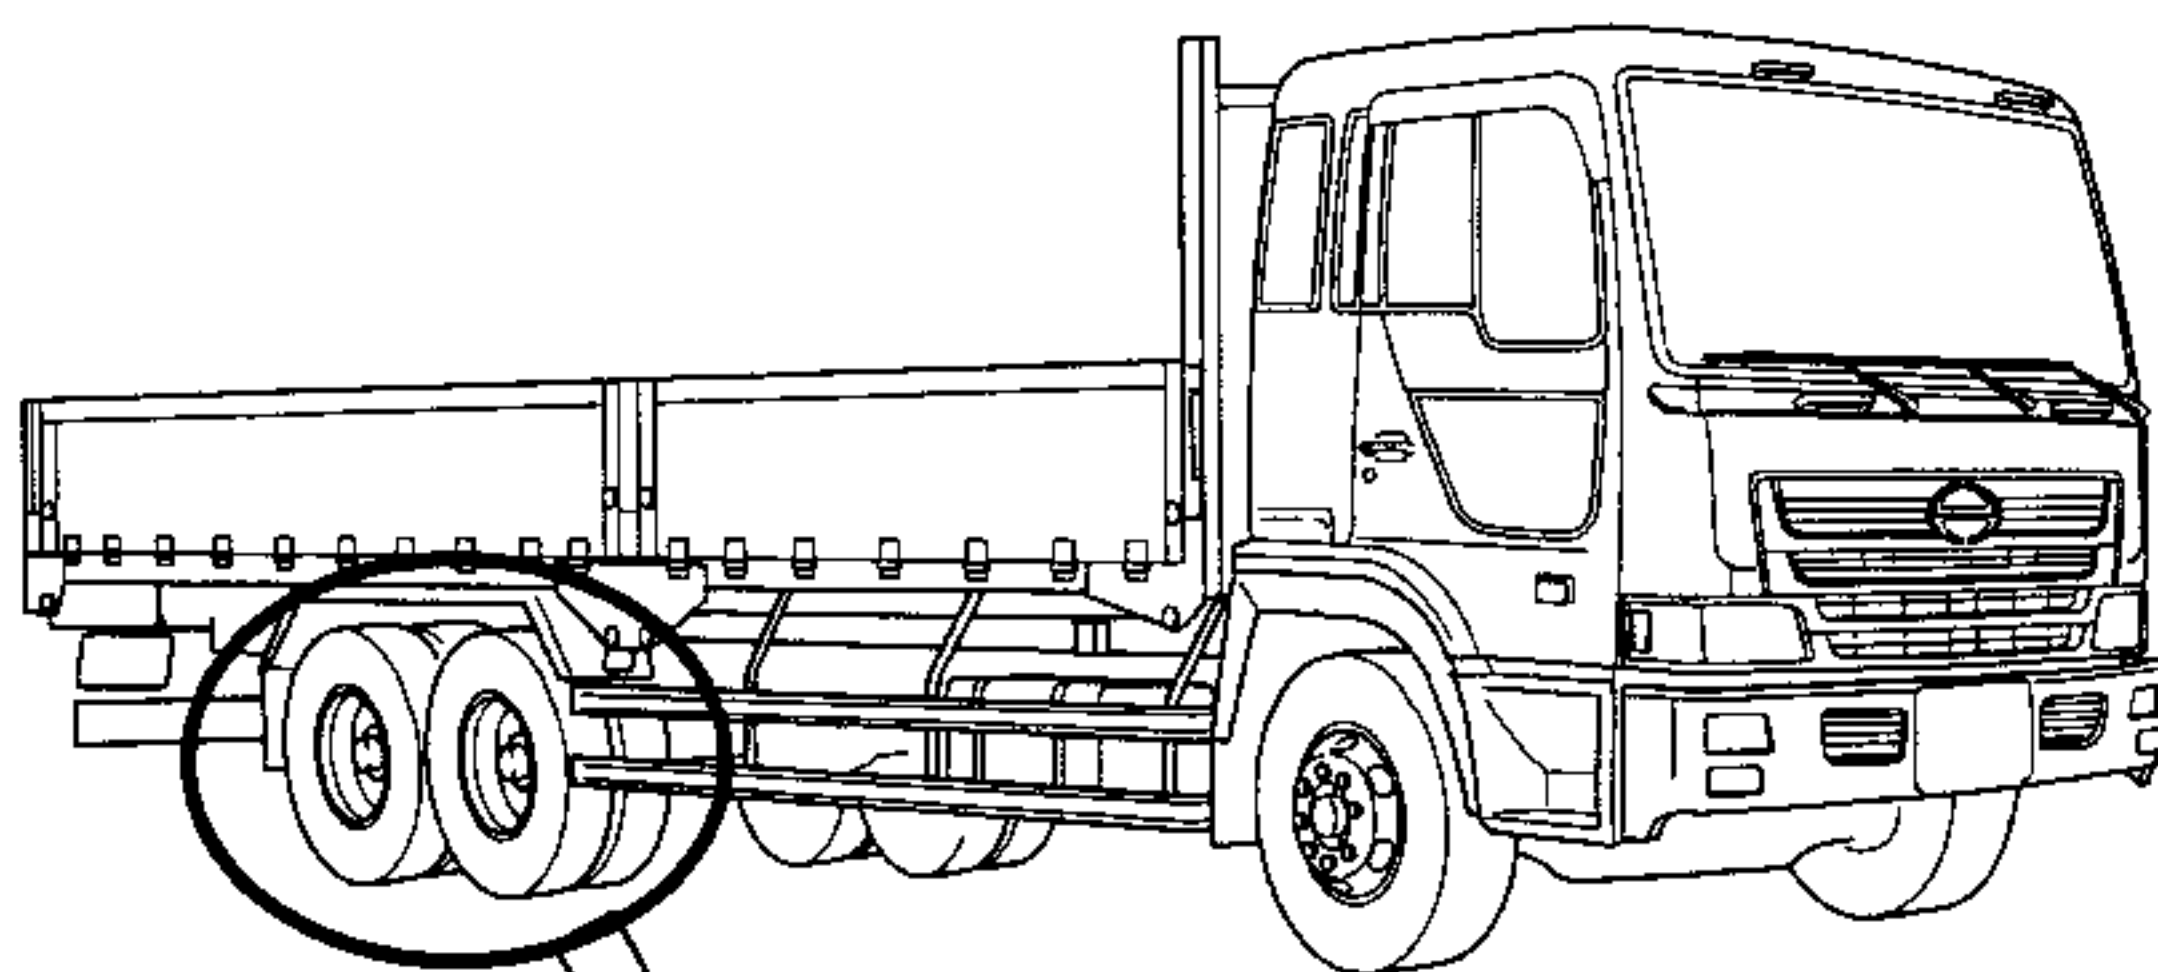
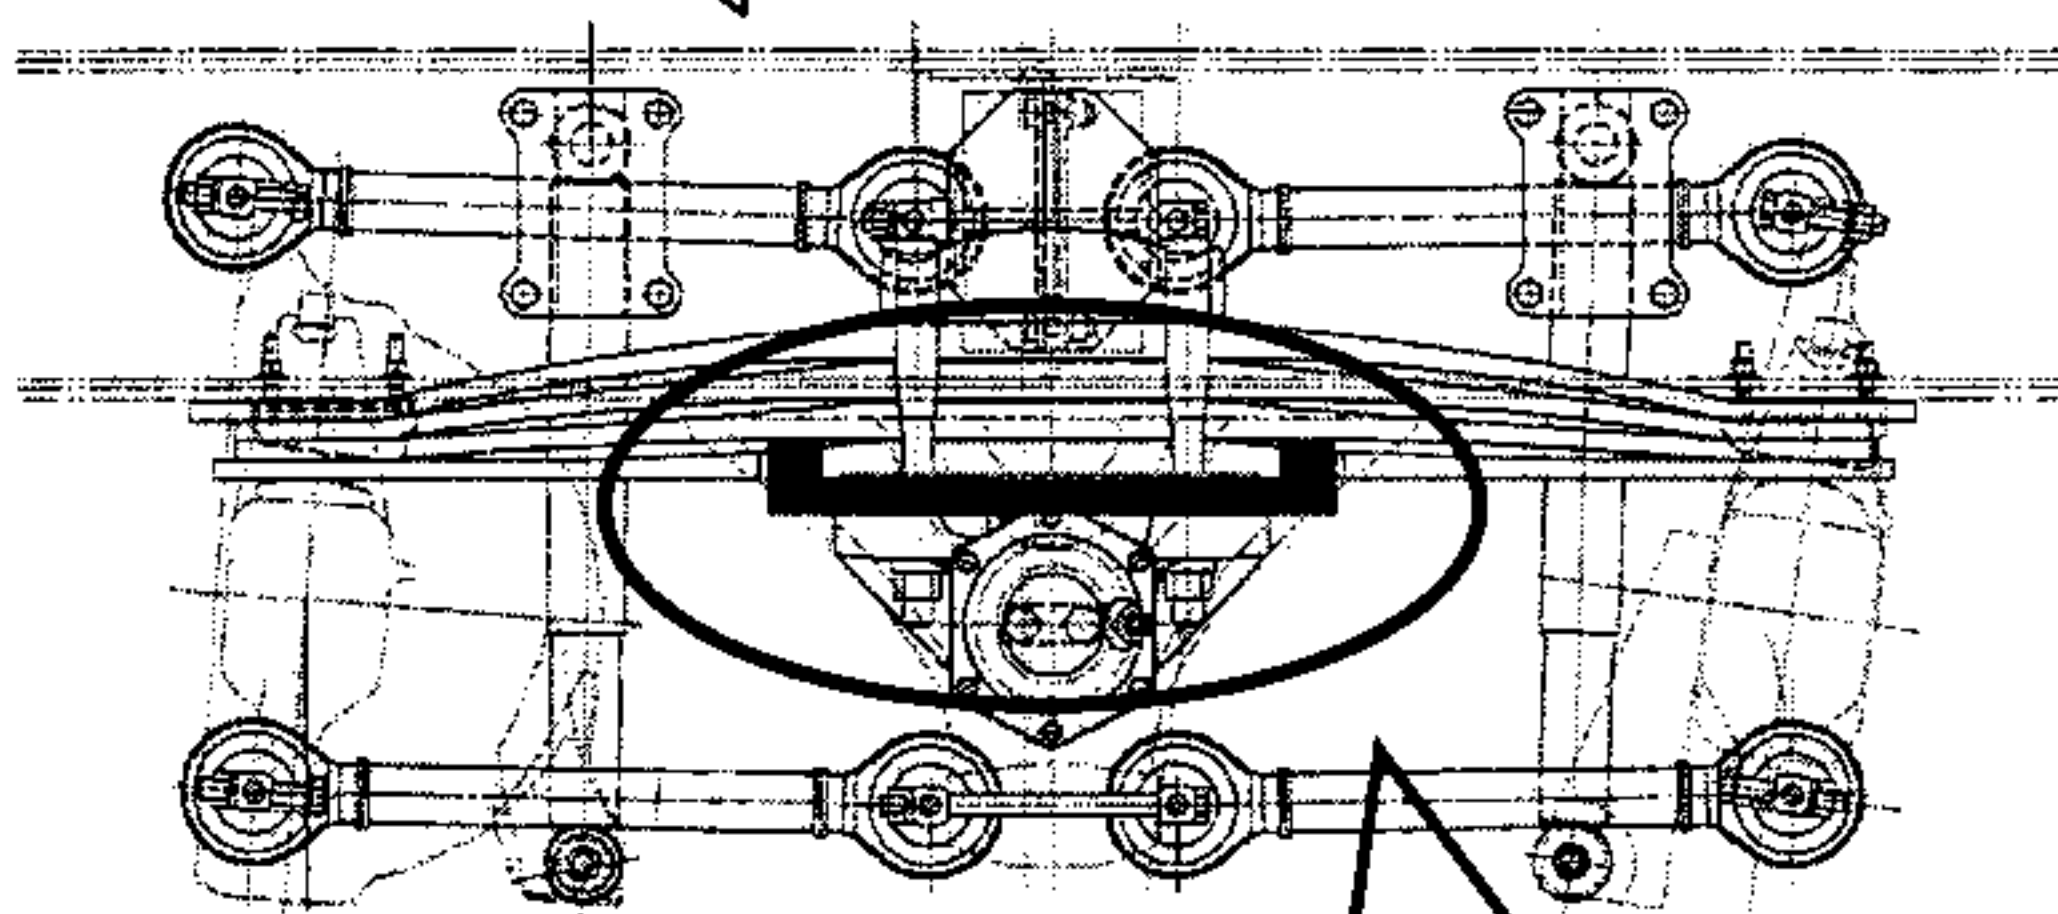
緩衝装置の後輪リーフスプリングを取り付けるトラニオンシートの加工が不適切なため、スプリングストッパの角部に形状不良のものがある。そのため、低速旋回時に当該部に大きな横荷重がかかり、スプリングストッパが破損し脱落して、他の交通の安全を妨げるおそれがある。

全車両、トラニオンシートを良品と交換する。

識別：ネームプレートの左上ビス頭部に黄色ペイントを塗布する。
