## 基準不適合発生箇所

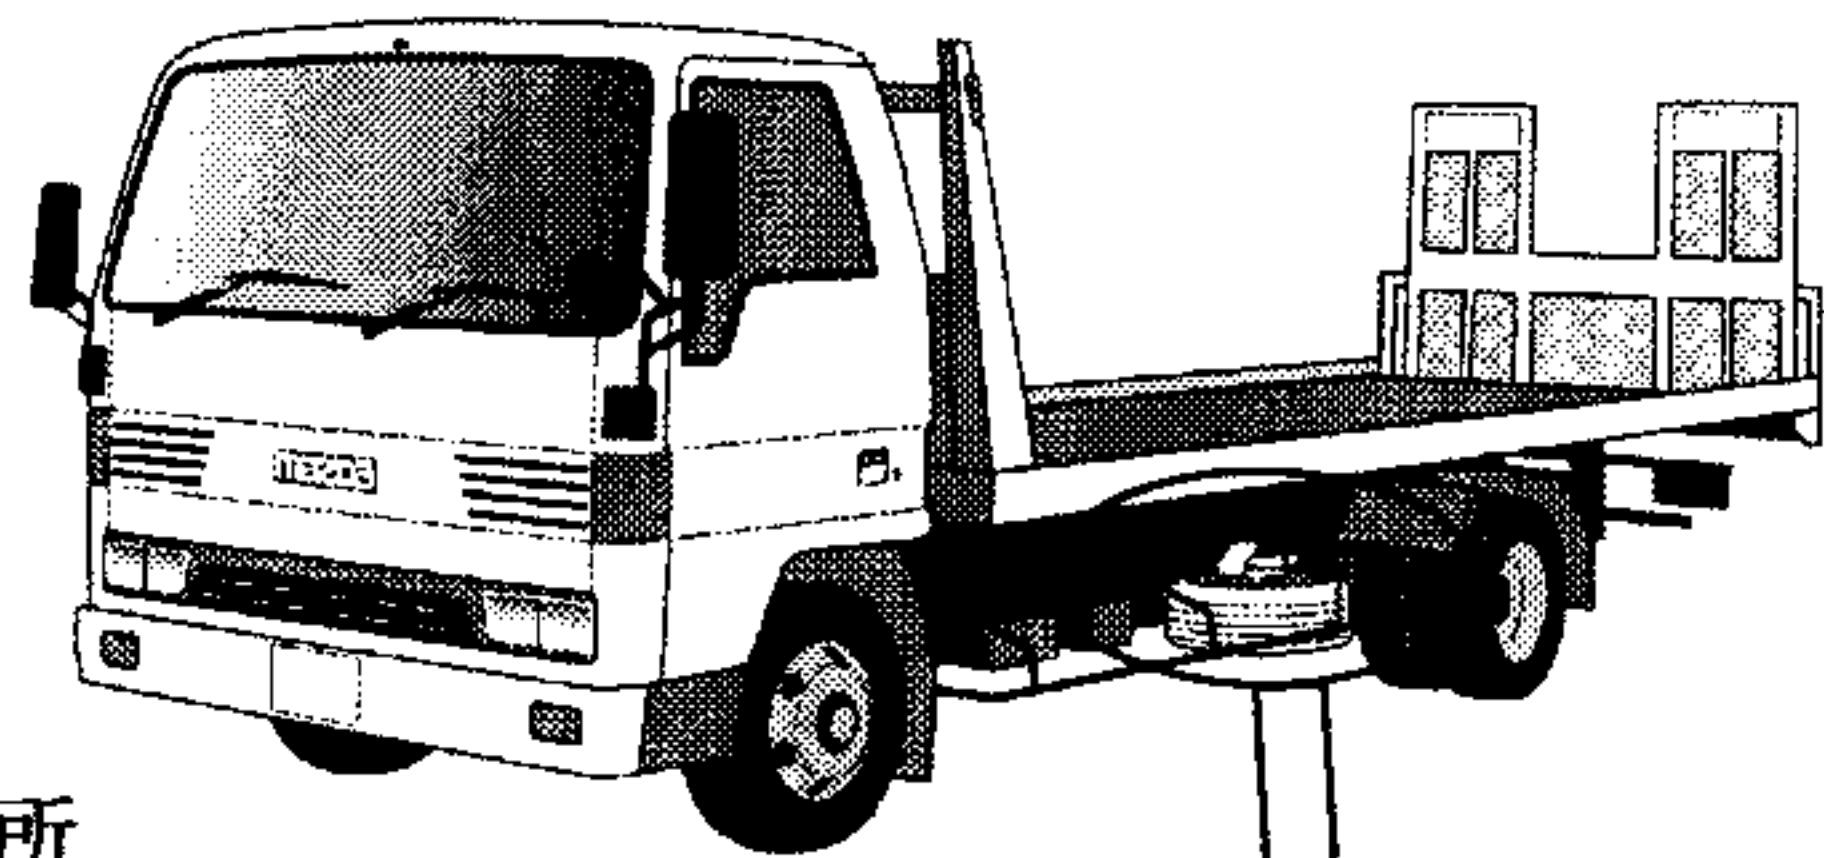
スペアタイヤキャリアブラケットを移設した際の取付け方法が不適切なため、走行中の振動により当該ブラケットに亀裂が生じるものがある。そのため、そのままの状態で使用を続けると、最悪の場合、当該ブラケットが折損してスペアタイヤとともに脱落し、他の交通の安全を妨げるおそれがある。
