# 改善箇所説明図

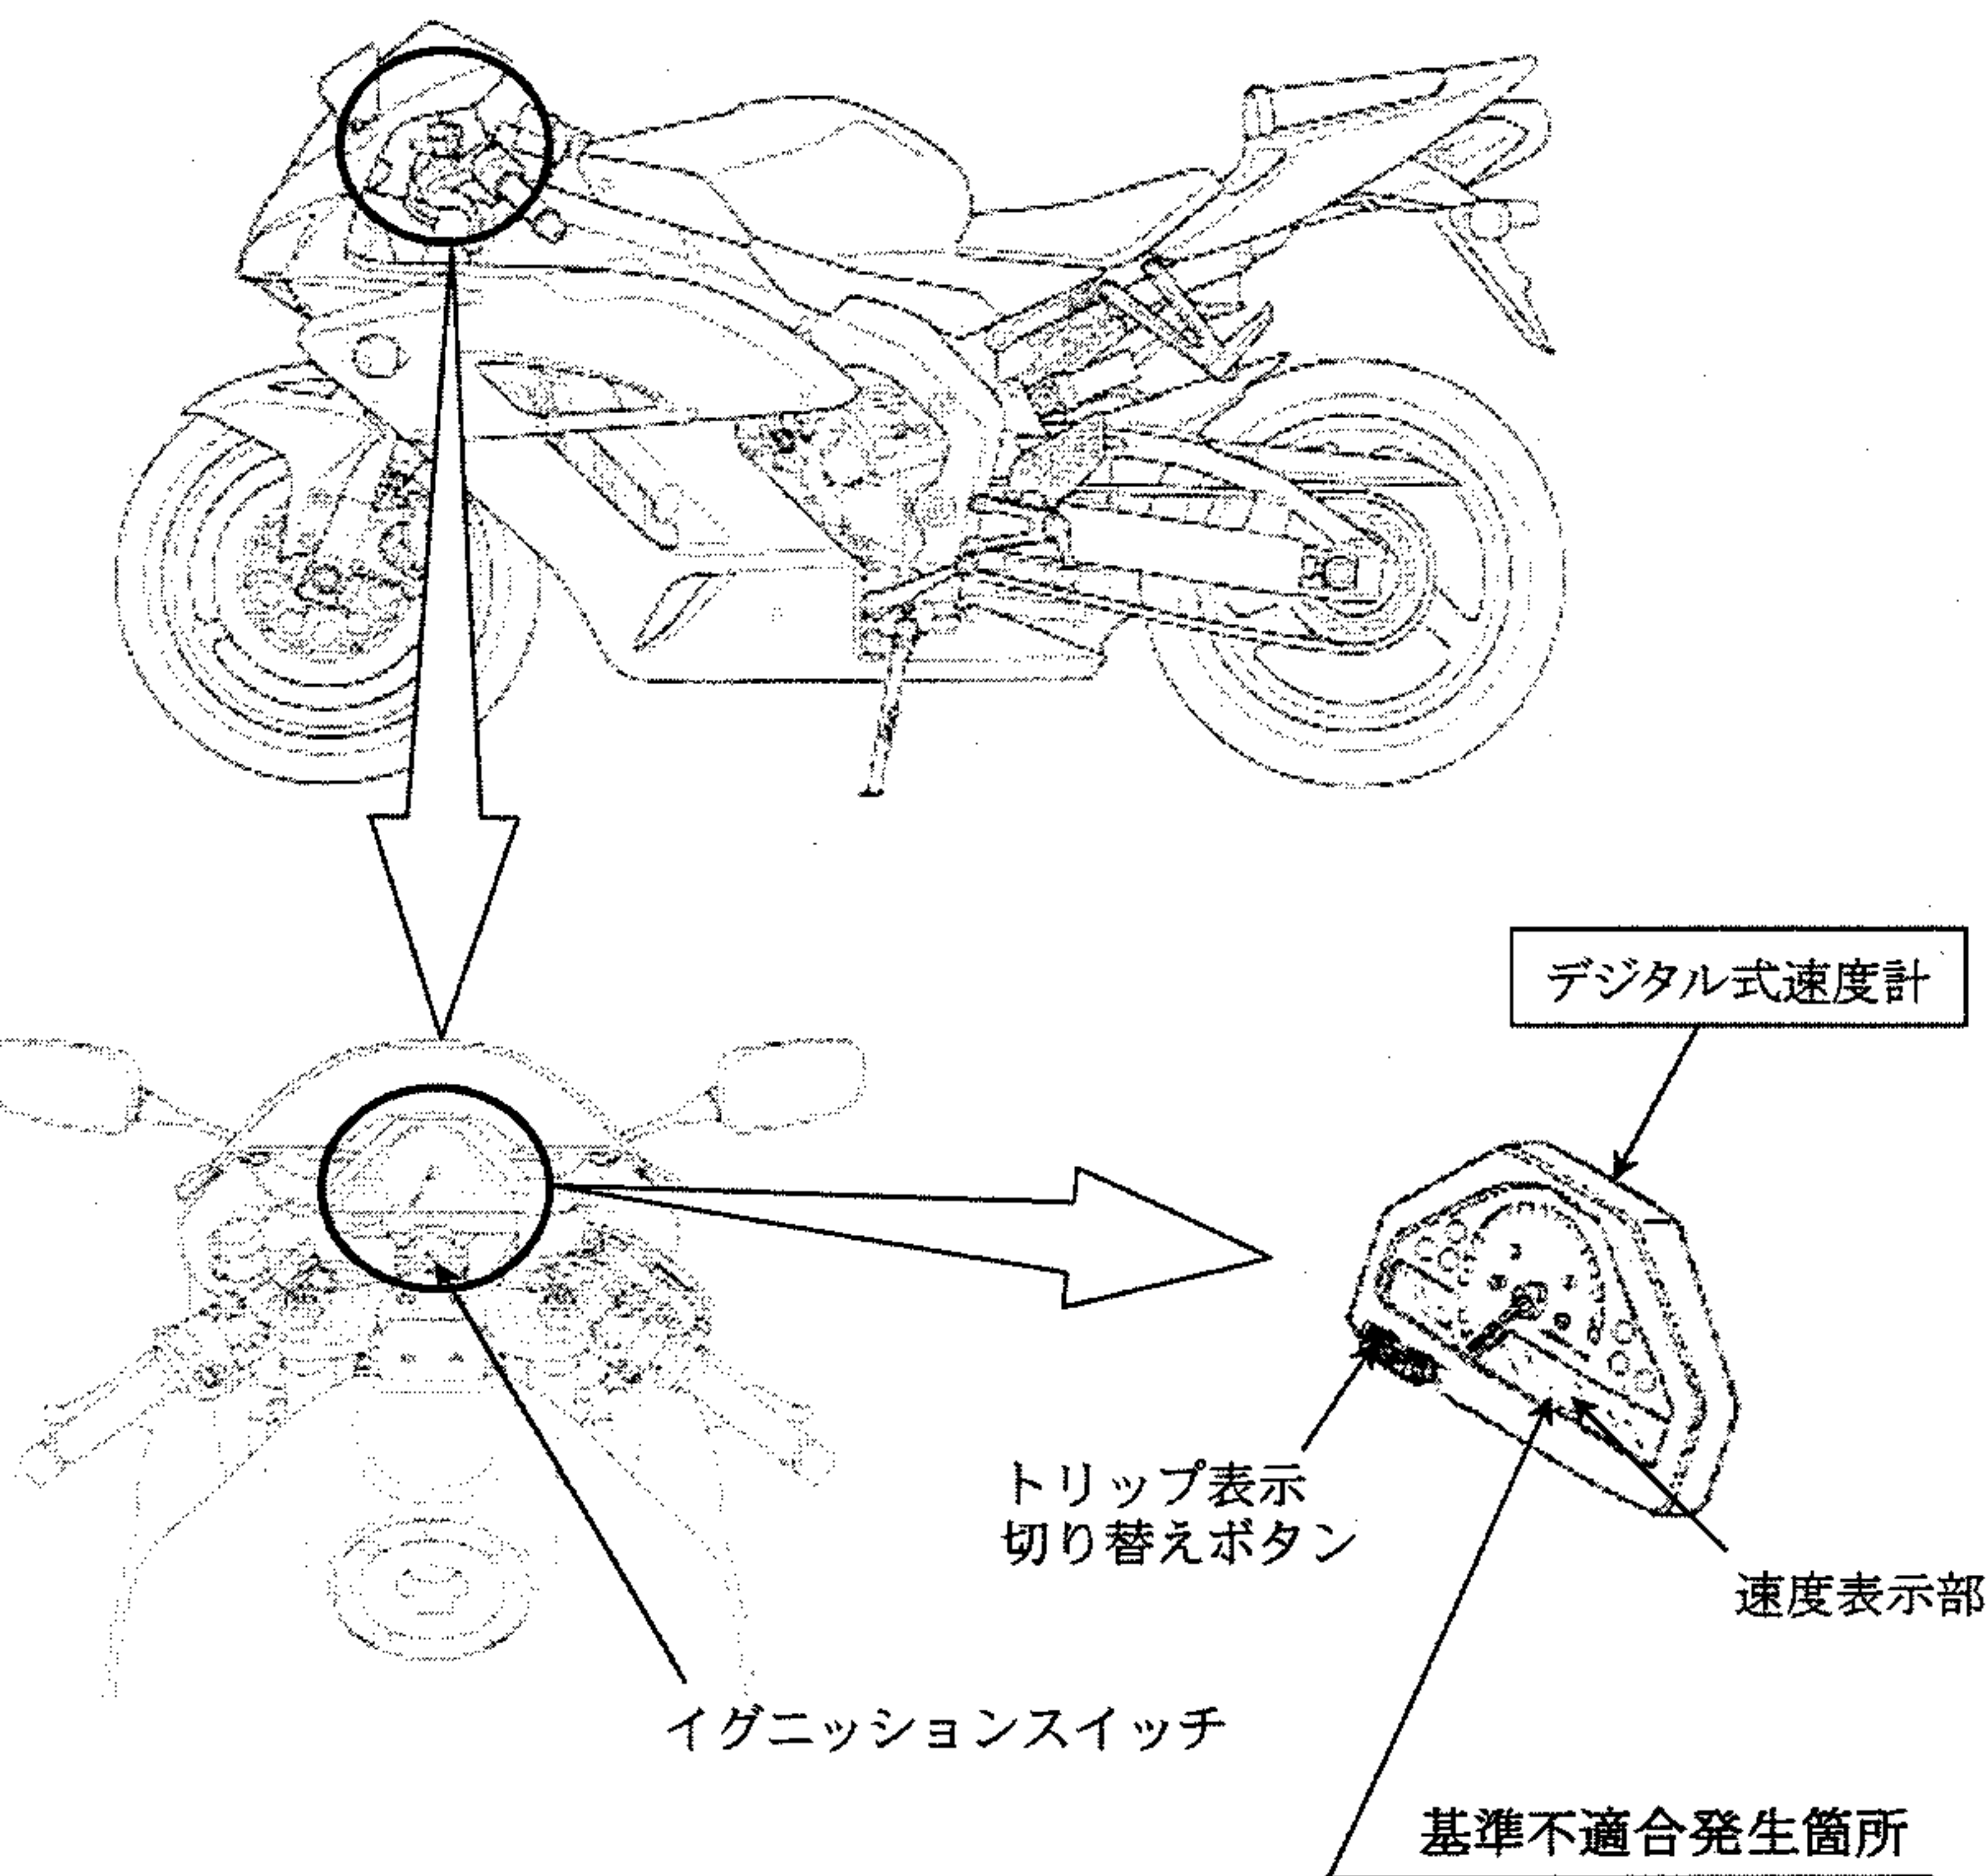
デジタル式速度計の演算コンピュータのプログラムが不適切なため、イグニッションスイッチをオフにした後、直ちにオン・オフを繰り返す、またはイグニッションスイッチをオフにした後、直ちに再度オンにしてトリップ表示切り替えボタン（区間距離や時計表示等の表示切り替えボタン）の操作を行なうと、プログラムの車速演算用基礎データが変更されることがある。そのため、速度計の指示が実速度より大幅に低く指示されるおそれがある。

全車両、デジタル式速度計を対策品と交換する。

識別: 車台番号付近に黄色のペイントを塗布する。
